## KOHDEINVENTOINTILOMAKE

| Kohdetiedot | Annettu tieto |
|---|---|
| 3. Kohde | <b>Saloisten seurakuntakoti</b> |

**10. RAKENNUKSEN KUVAUS****Rakennus 1, Seurakuntakoti**

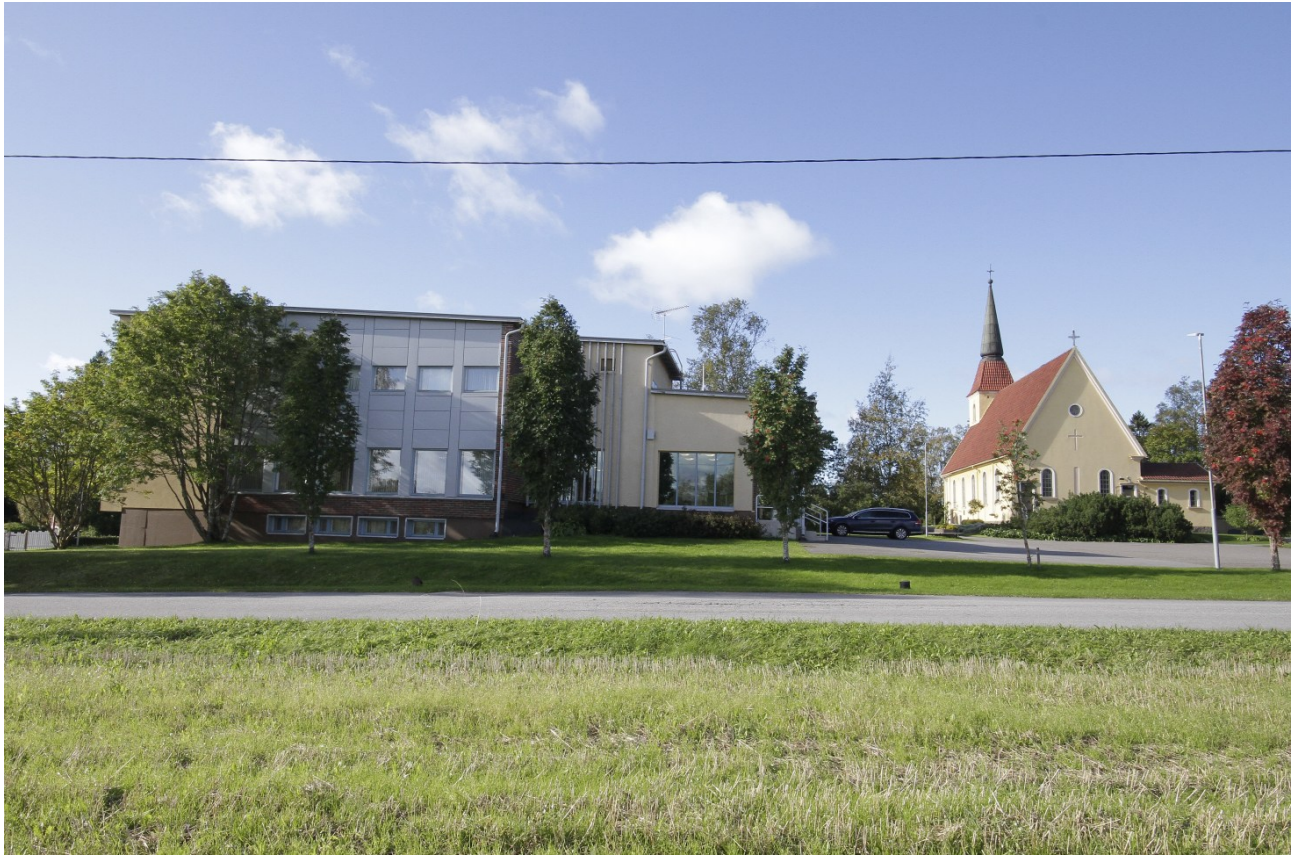
*Kuva 3 Saloisten seurakuntakodin (vasemmalla) ja kirkon (oikealla) itäjulkisivut. Seurakuntakodin laajennus sijoittuu alkuperäisen rakennusosan ja kirkon väliin.*

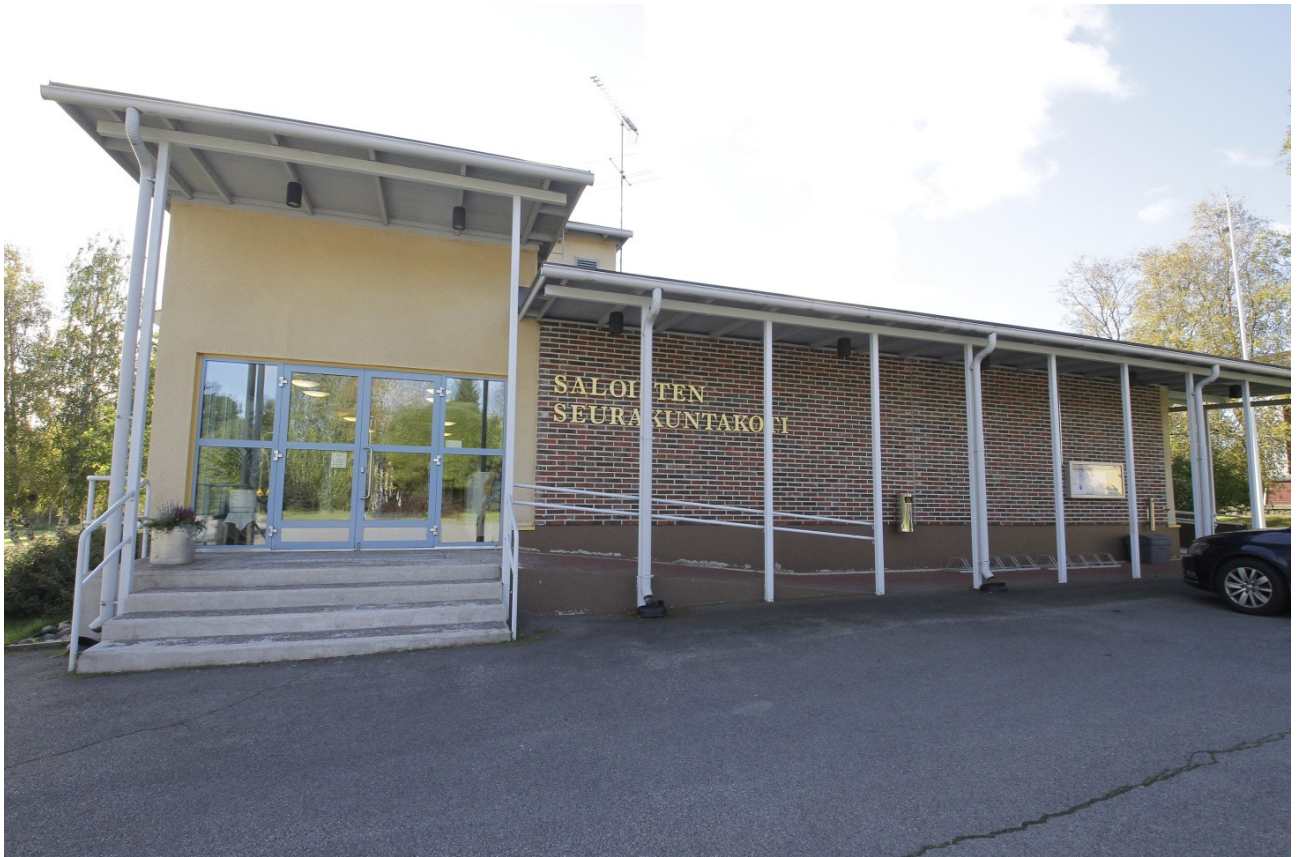
Kuva 4 Saloisten seurakuntakodin pohjoisjulkisivulla on pääsisäänkäynti. Seurakuntakotia laajennettiin vuonna 2007 pohjoiseen ja kuvassa näkyvät rakennusosat ovat laajennusosaa.

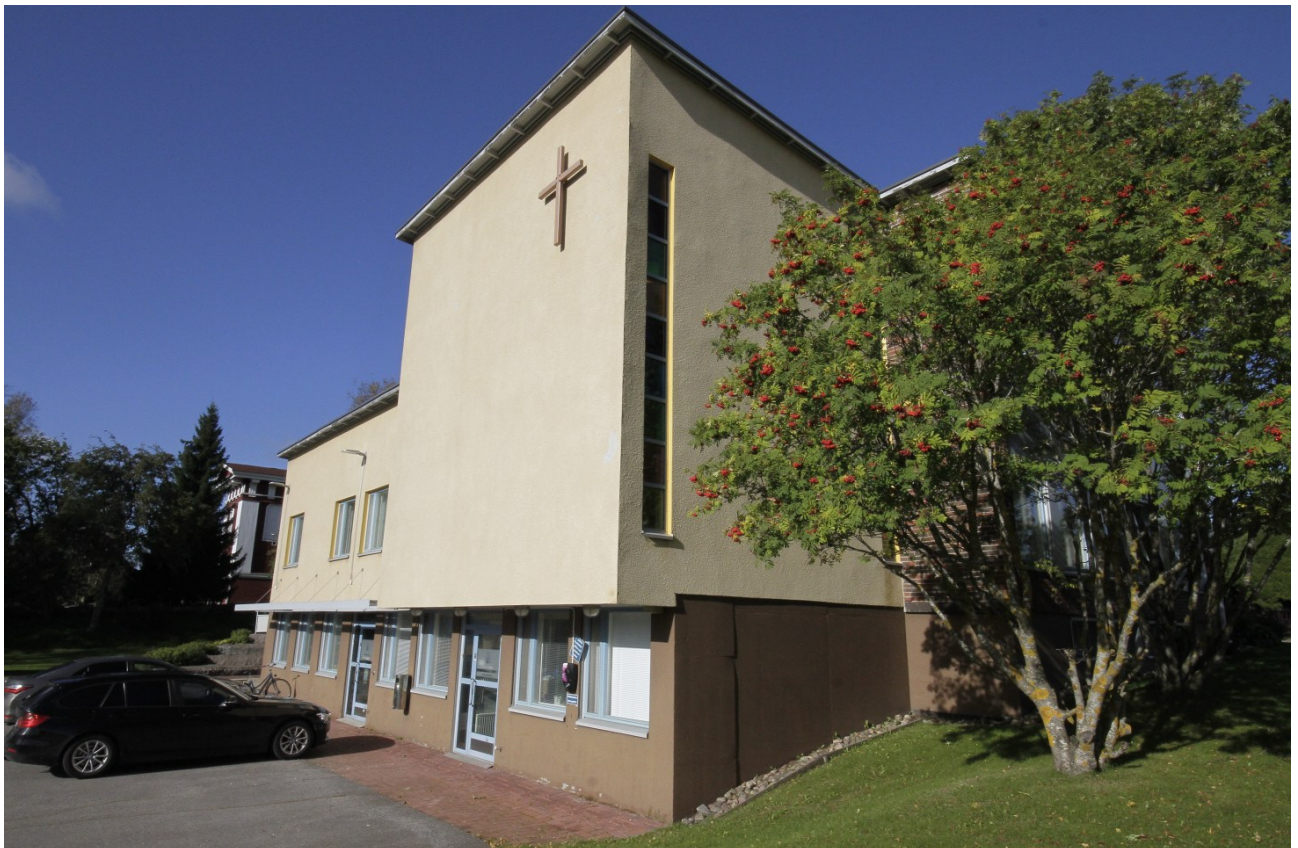
Kuva 5 Seurakuntakodin etelä- ja itäjulkisivua. Seurakuntakodin eteläosa kuuluu vuonna 1968 valmistuneeseen rakennusosaan. Lasimaalauksin koristeltujen ikkunoiden ja massoitellun perusteella on hahmotettavissa, että seurakuntasali sijoittuu muusta julkisivusta hieman ulkonevaan, korkeampaan rakennusosaan.

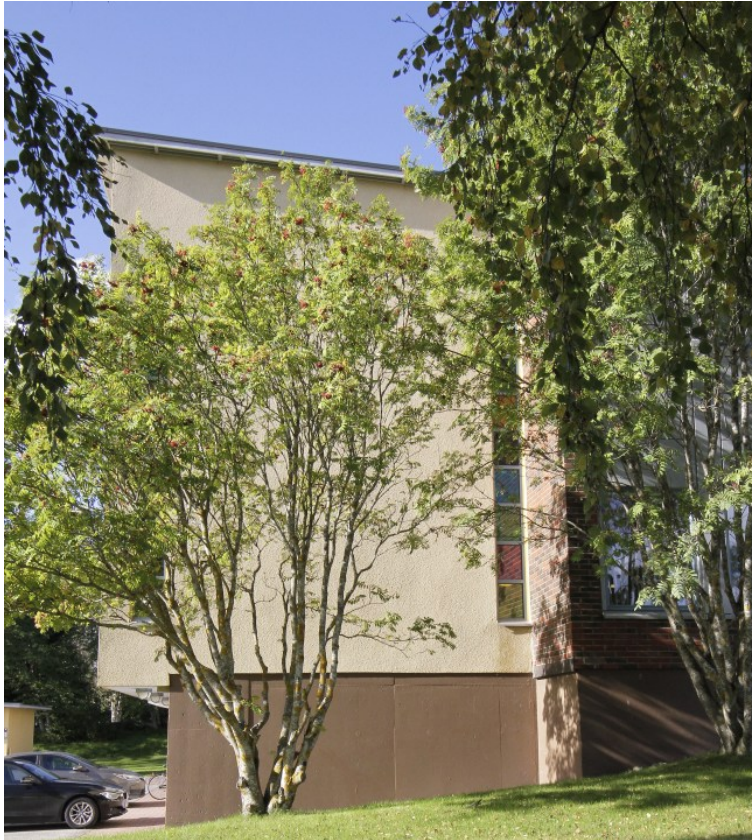
Kuva 6 Seurakuntakodin itäjulkisivua seurakuntasalin kohdalta. Seurakuntasalissa on korkeat, lasimaalauksin koristellut ikkunat.

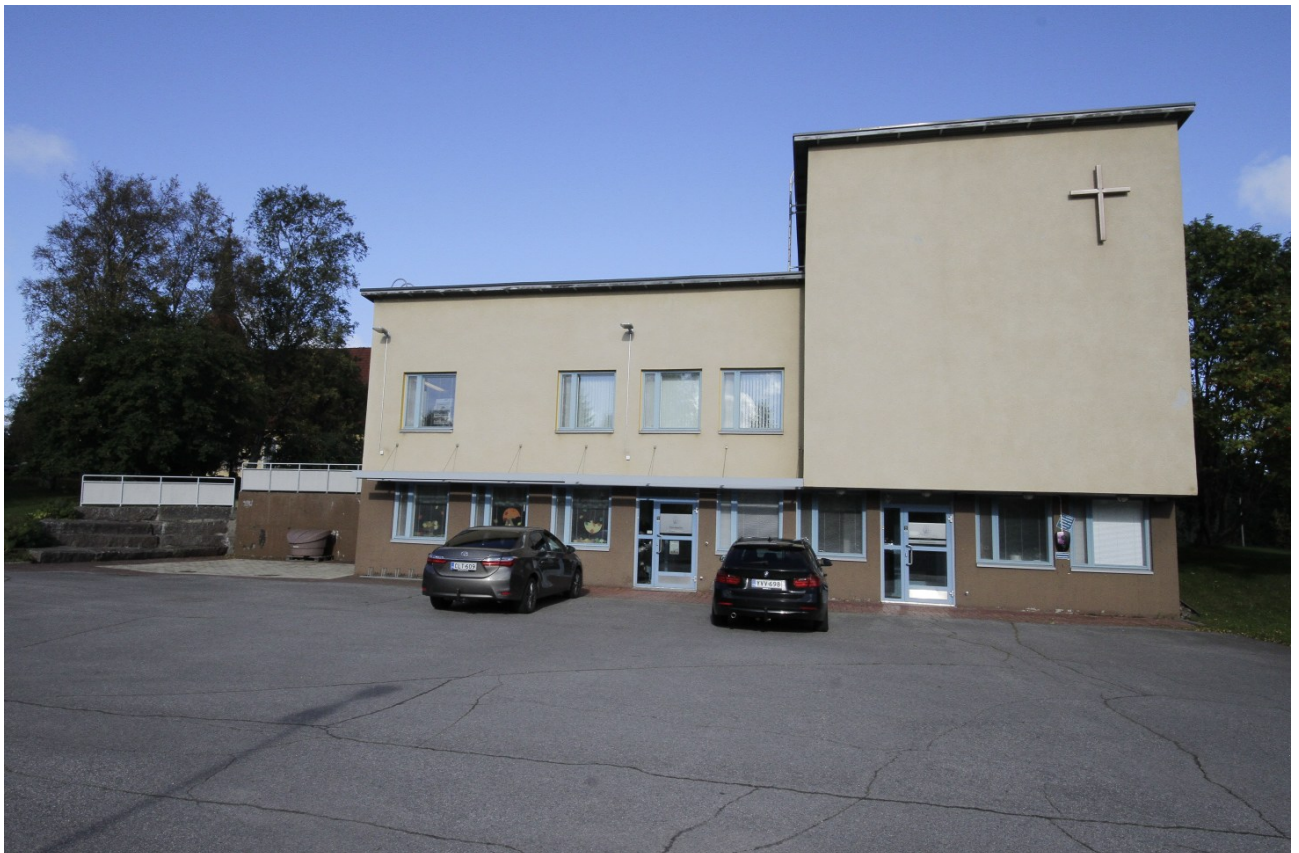
Kuva 7 Seurakuntakodin eteläjulkisivu. Kuvan oikeassa reunassa näkyy muusta julkisivusta ulkoneva seurakuntasali.

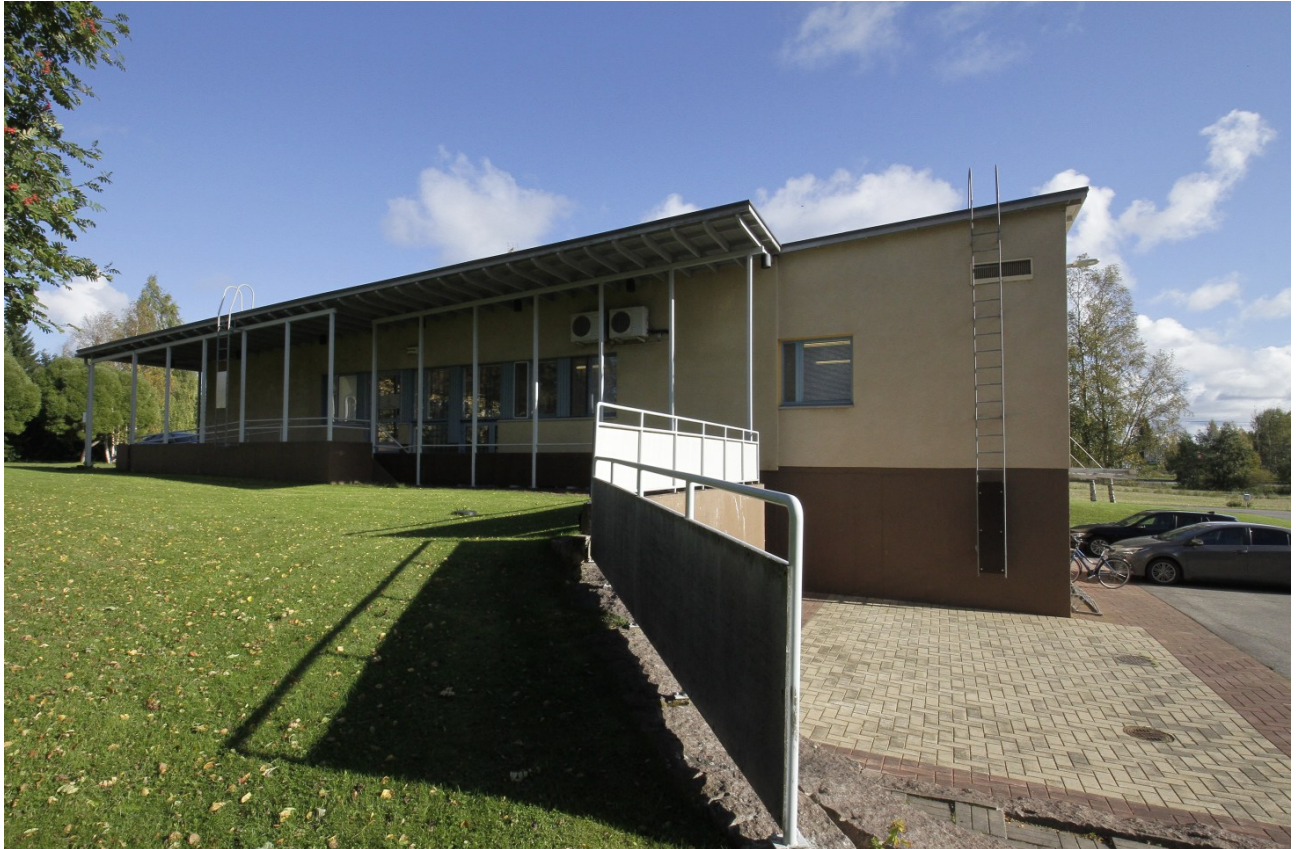
Kuva 8 Seurakuntakodin länsijulkisivu. Länsijulkisivua hallitsee laajennuksen aikainen katos.

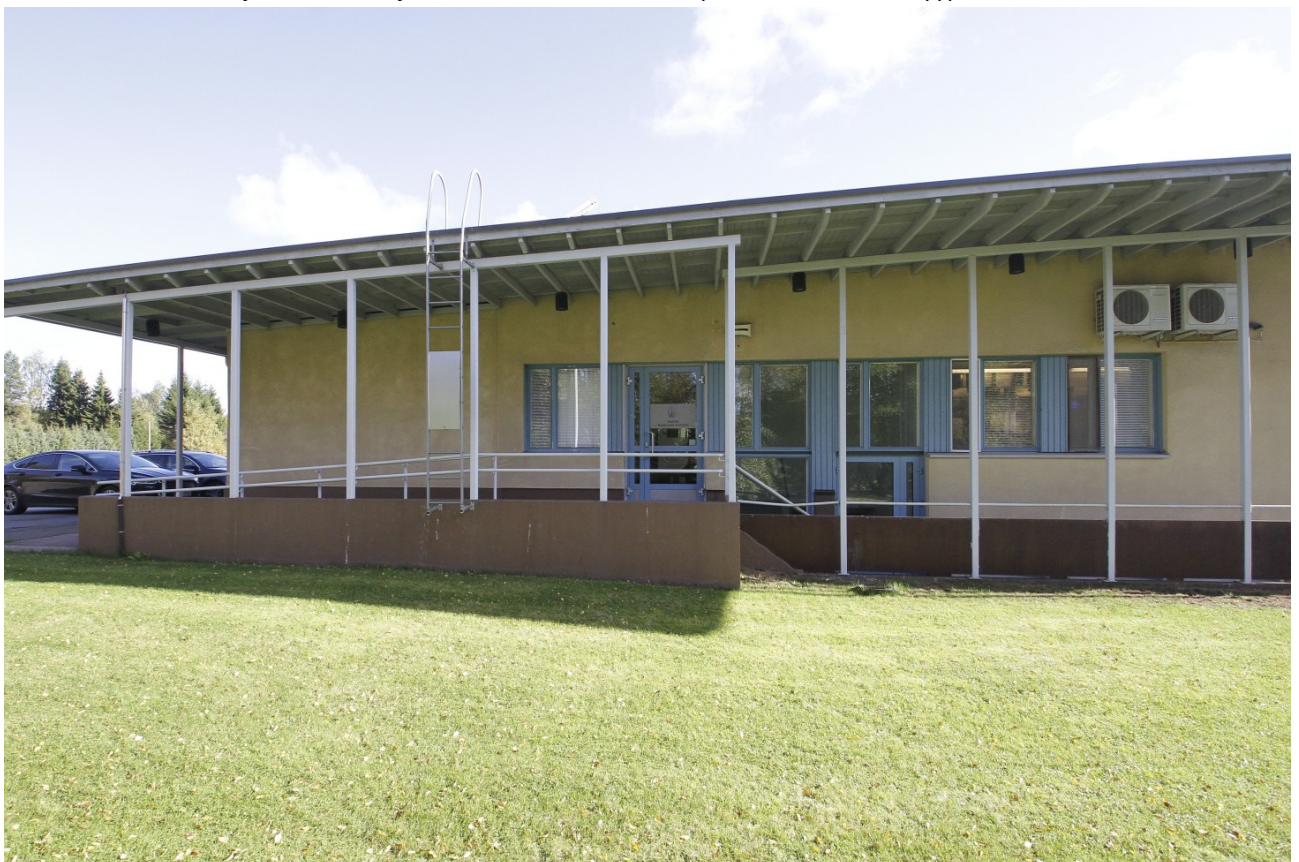
Kuva 9 Seurakuntakodin länsijulkisivu. Länsijulkisivulla on 1960-luvun lopun rakentamiselle tyypillinen ikkunanauha.

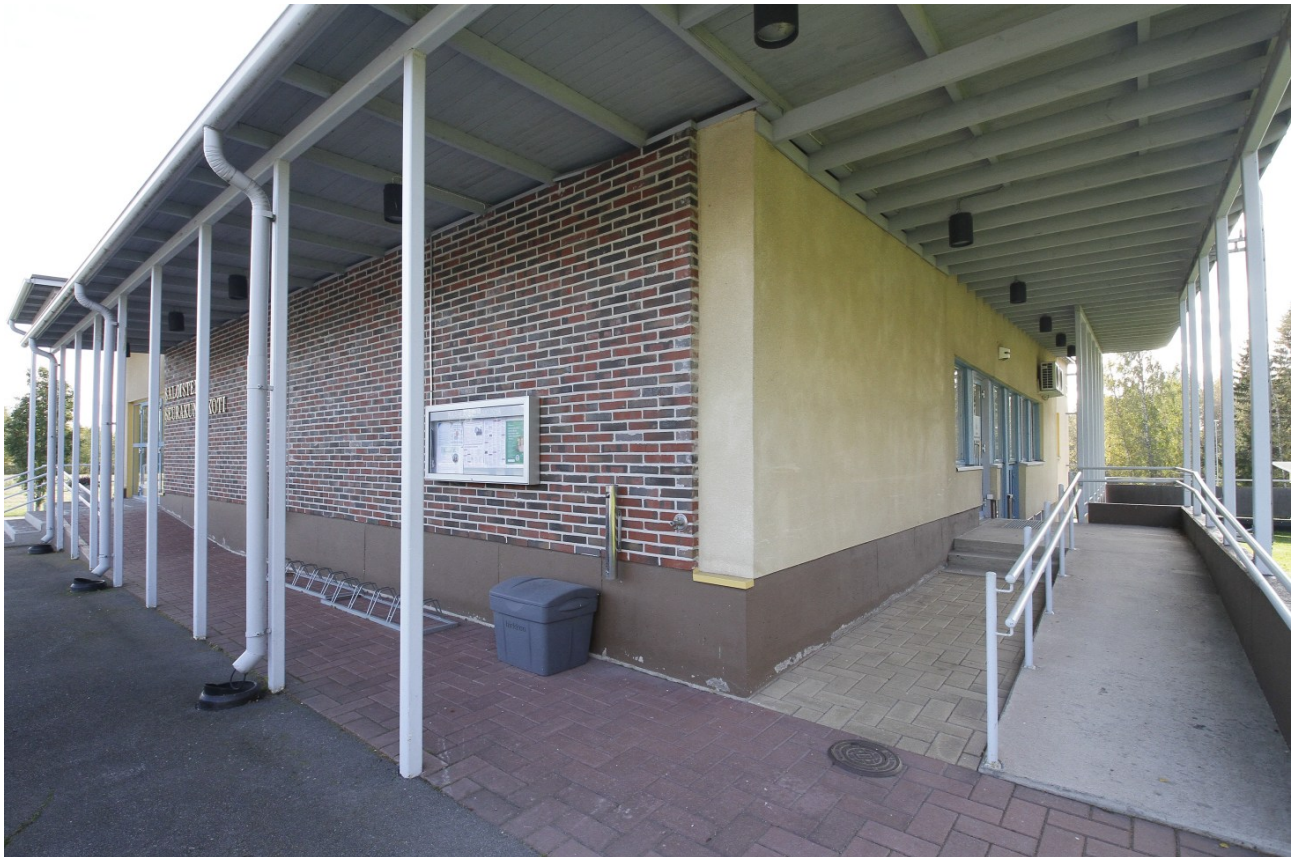
Kuva 10 Seurakuntakodin luoteiskulma. Rakennuksen pohjoisosa ja sisääntuloja kattava kattorakenne on 2000-luvun laajennuksen ajalta.

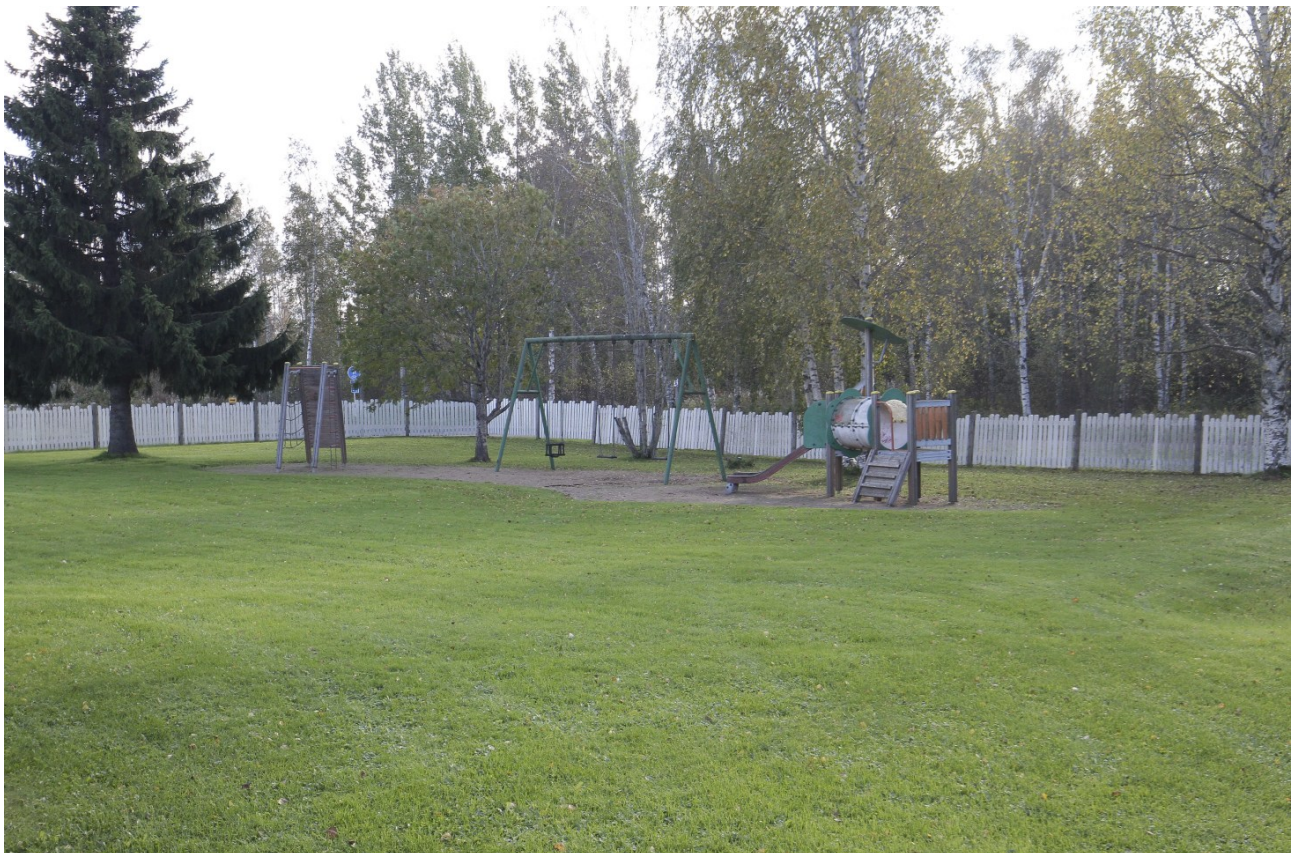
Kuva 11 Seurakuntakodin pihassa on leikkikenttä.
