## KOHDEINVENTOINTILOMAKE

| Kohdetiedot | Annettu tieto |
|---|---|
| 3. Kohde | <b>Saloisten pappila Mikkela (Papinpöytä)</b> |

## Rakennus 1, Pappila

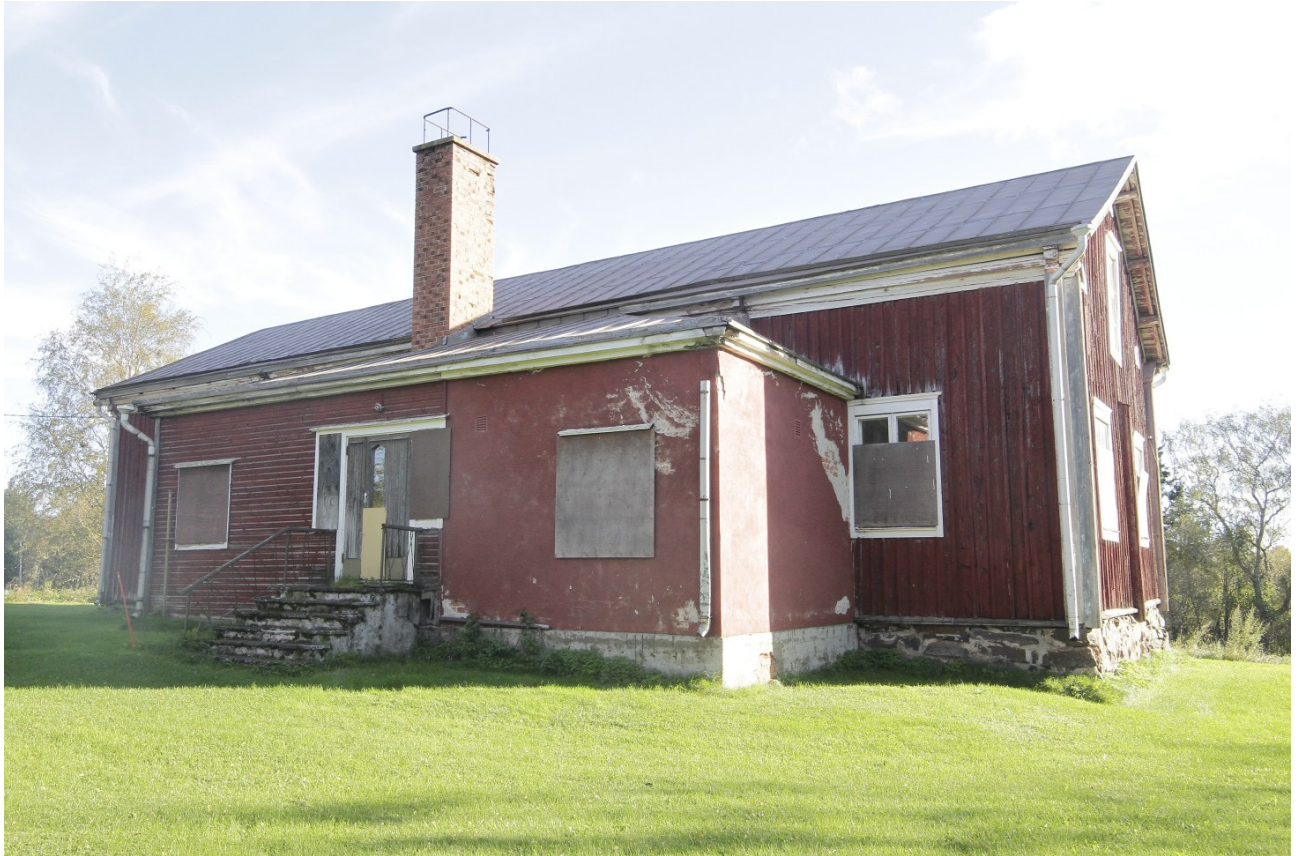
Kuva 5 Pappilan länsijulkisivu.

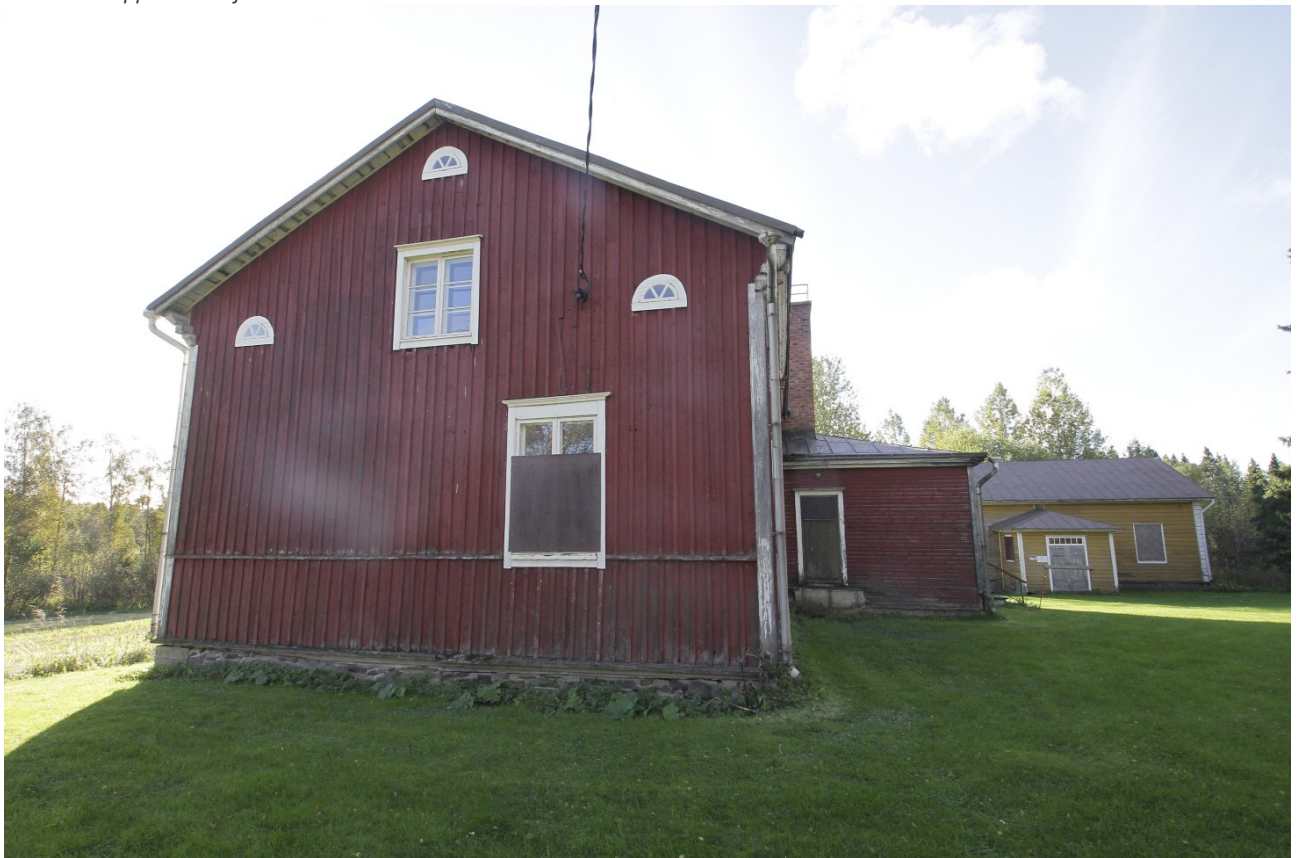
Kuva 6 Pappilan pohjoisjulkisivu.

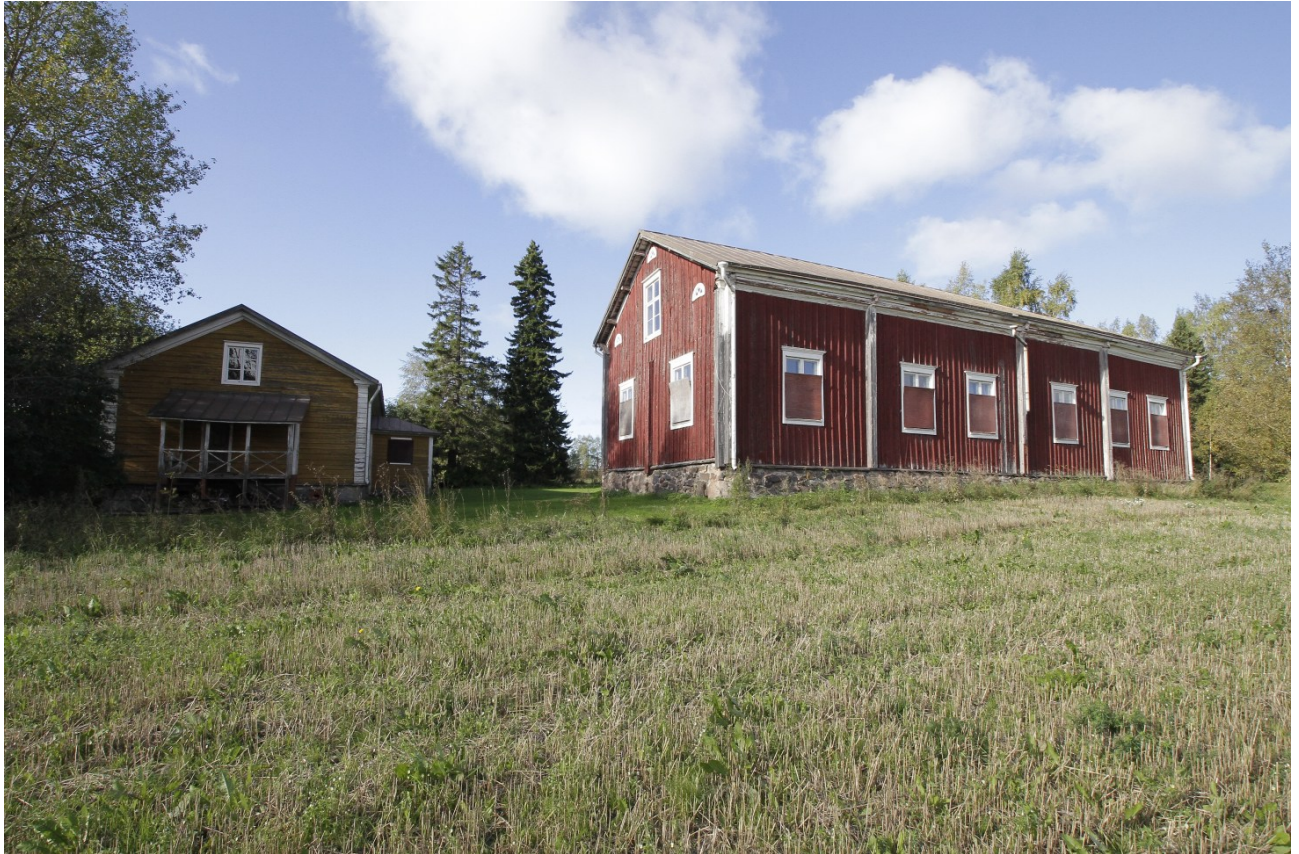
*Kuva 7 Pappilan itäjulkisivu (oikealla) ja renkituvan itäjulkisivu (vasemmalla).*

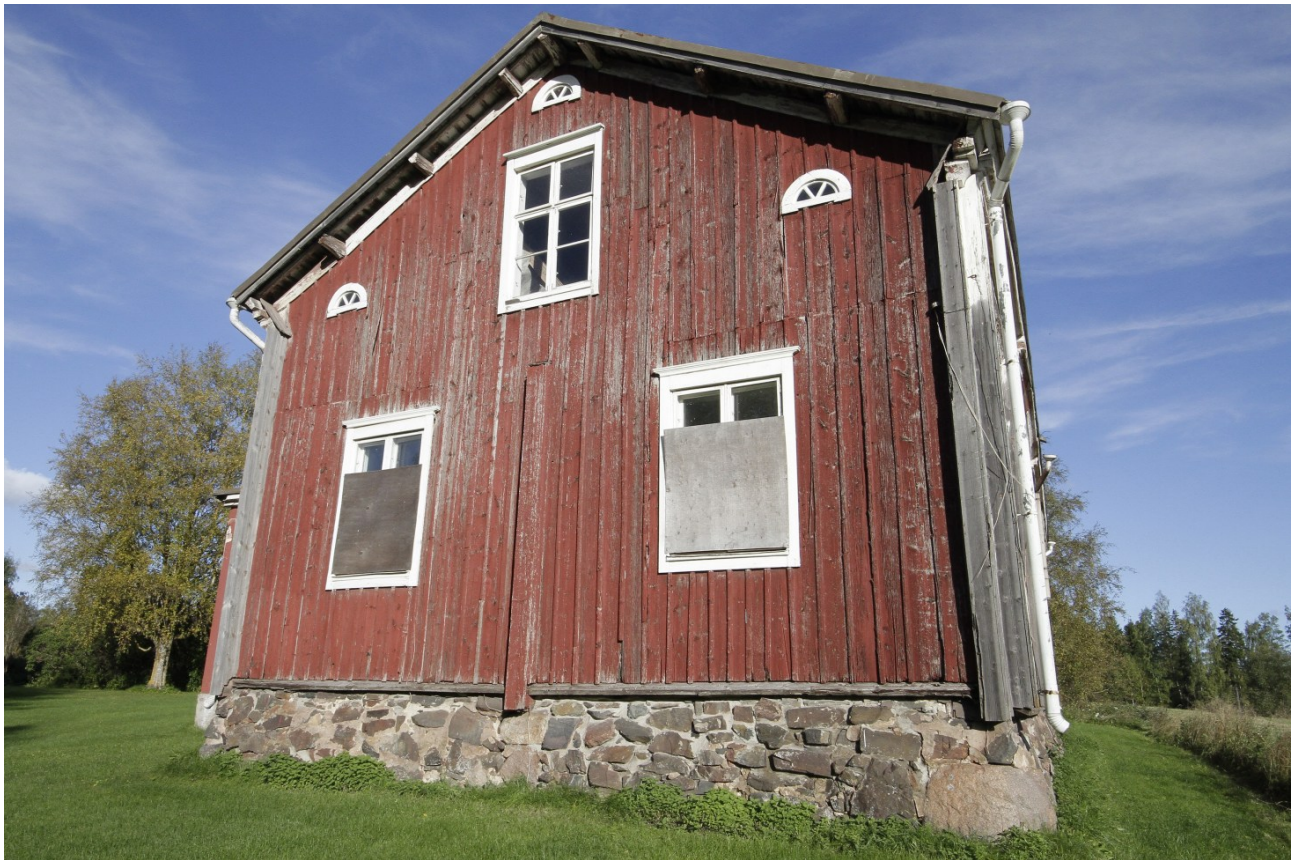
*Kuva 8 Pappilan eteläjulkisivu.*

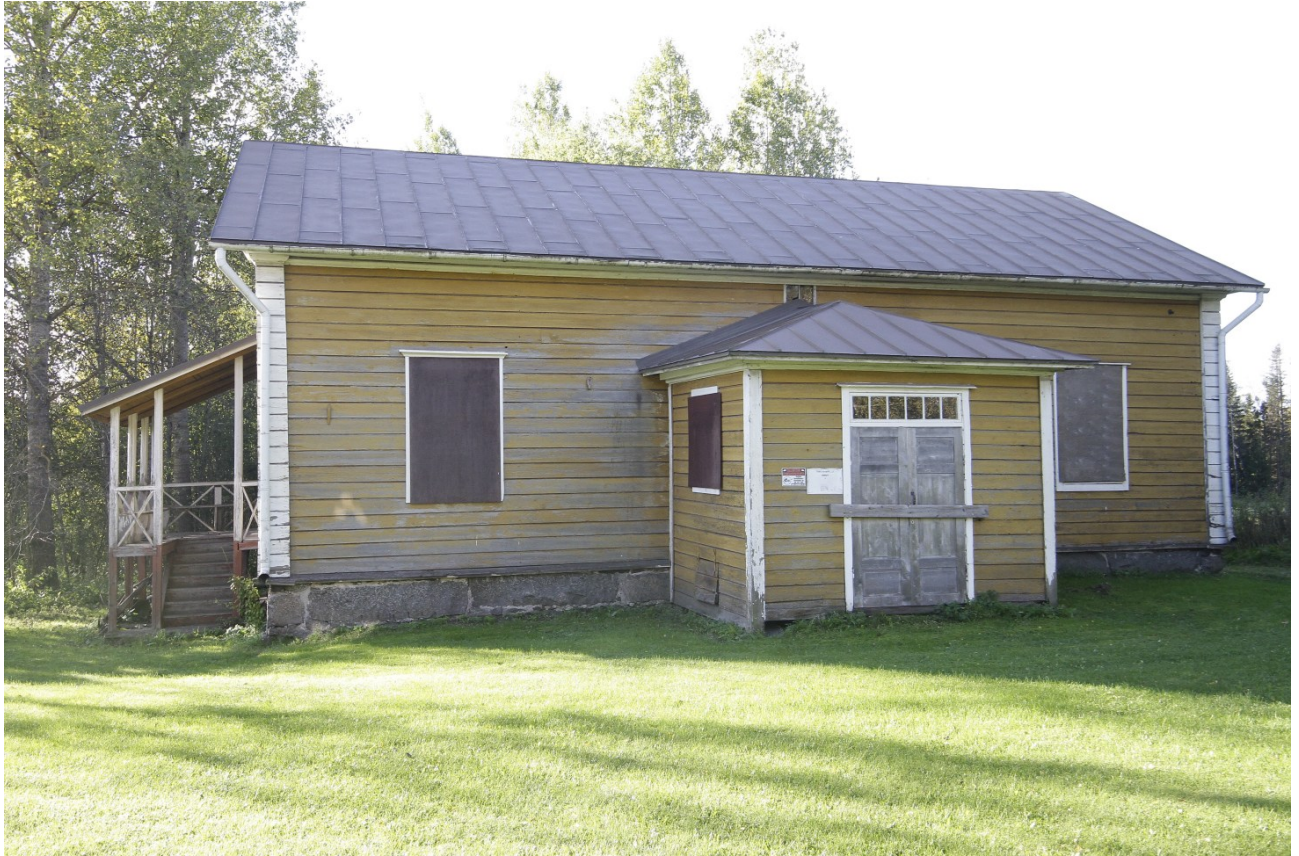
Kuva 9 Renkituvan pohjoisjulkisivu.

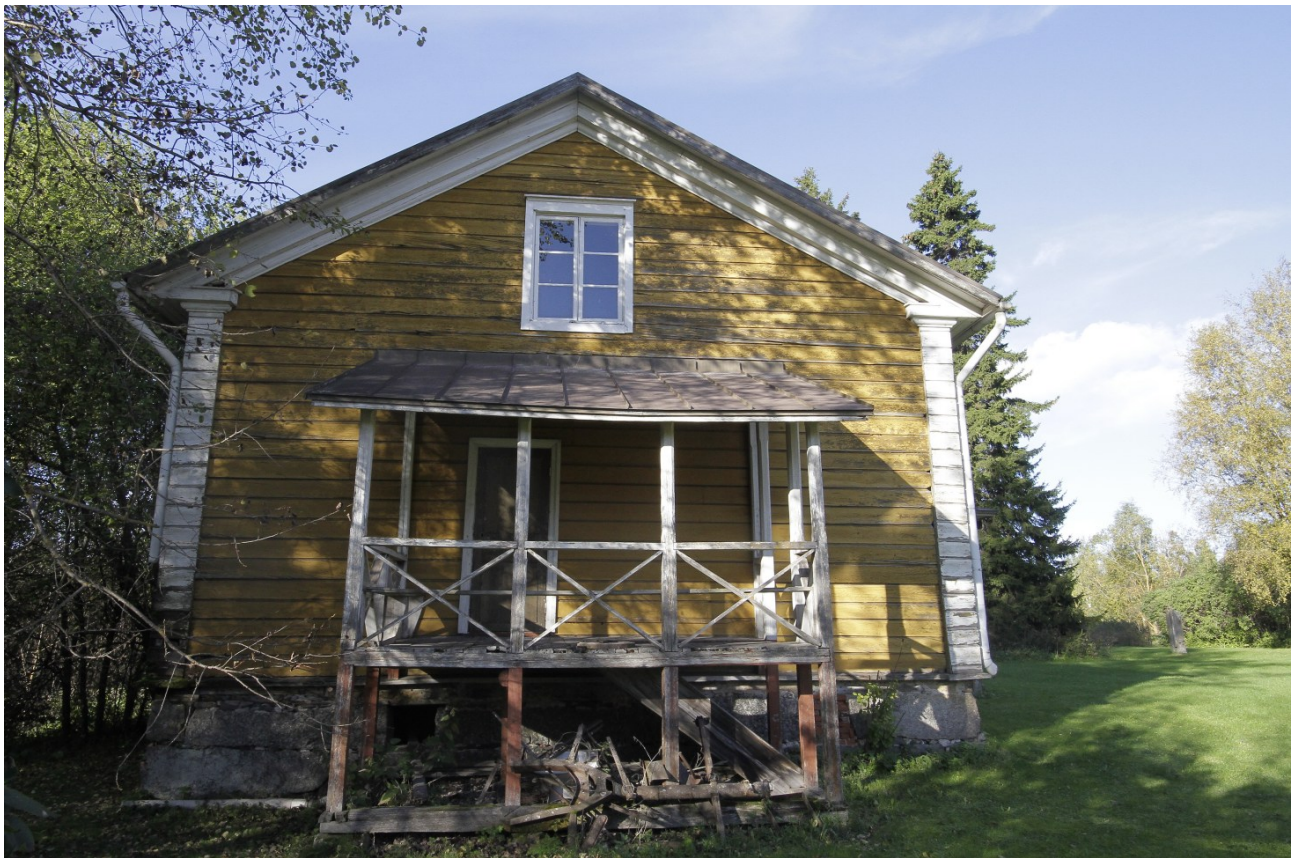
Kuva 10 Renkituvan itajulkisivu.

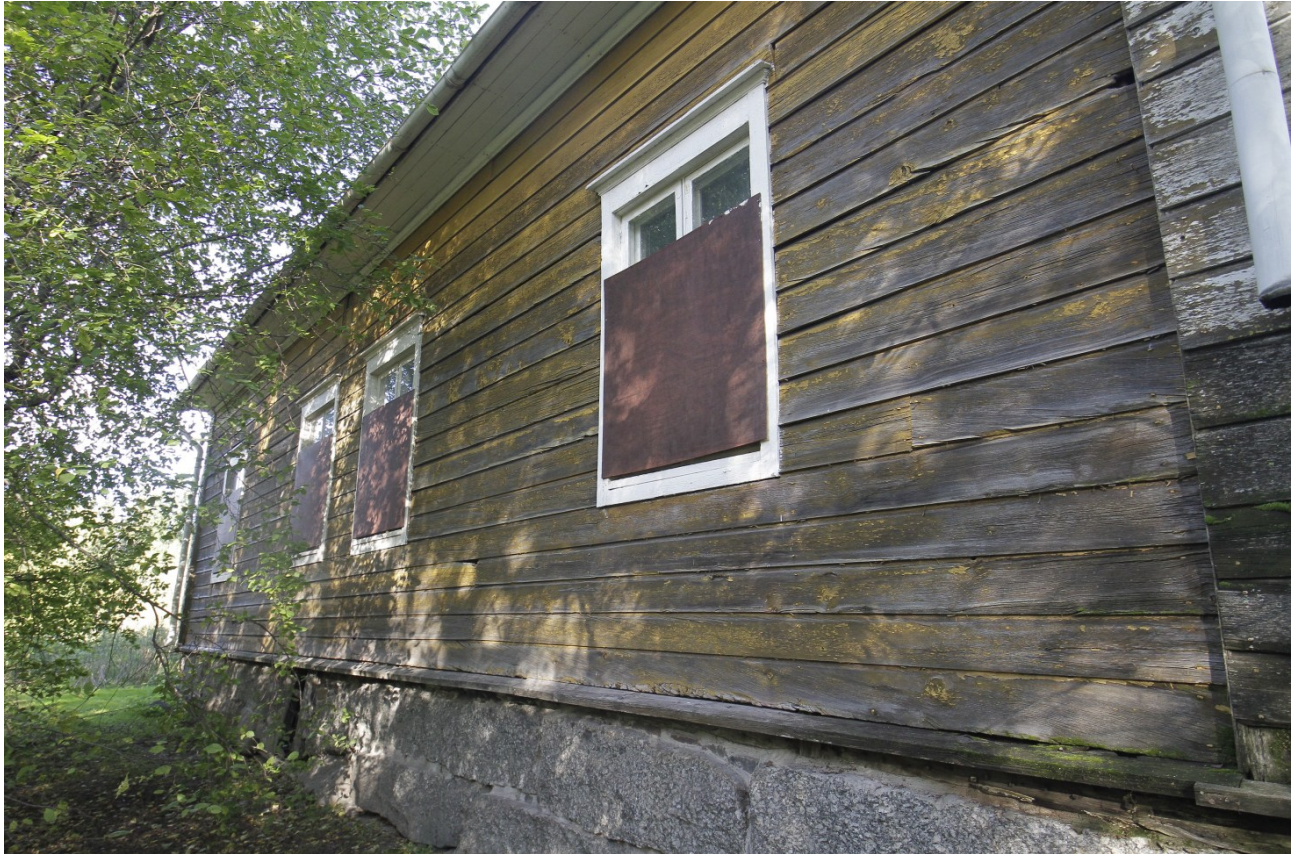
| Aihe | Inventoitu tieto |
|---|---|
| <b>Muuta</b> | Pohjoisjulkisivun keskellä on umpikuisti, itäpäädyssä on avokuisti. Eteläseinustalla on kivistä aukko, jotta rakennuksen alustaa on voitu käyttää matalana varastotilana. Rakennuksen savupiiput on purettu. |

Kuva 11 Renkituvan eteläjulkisivu.

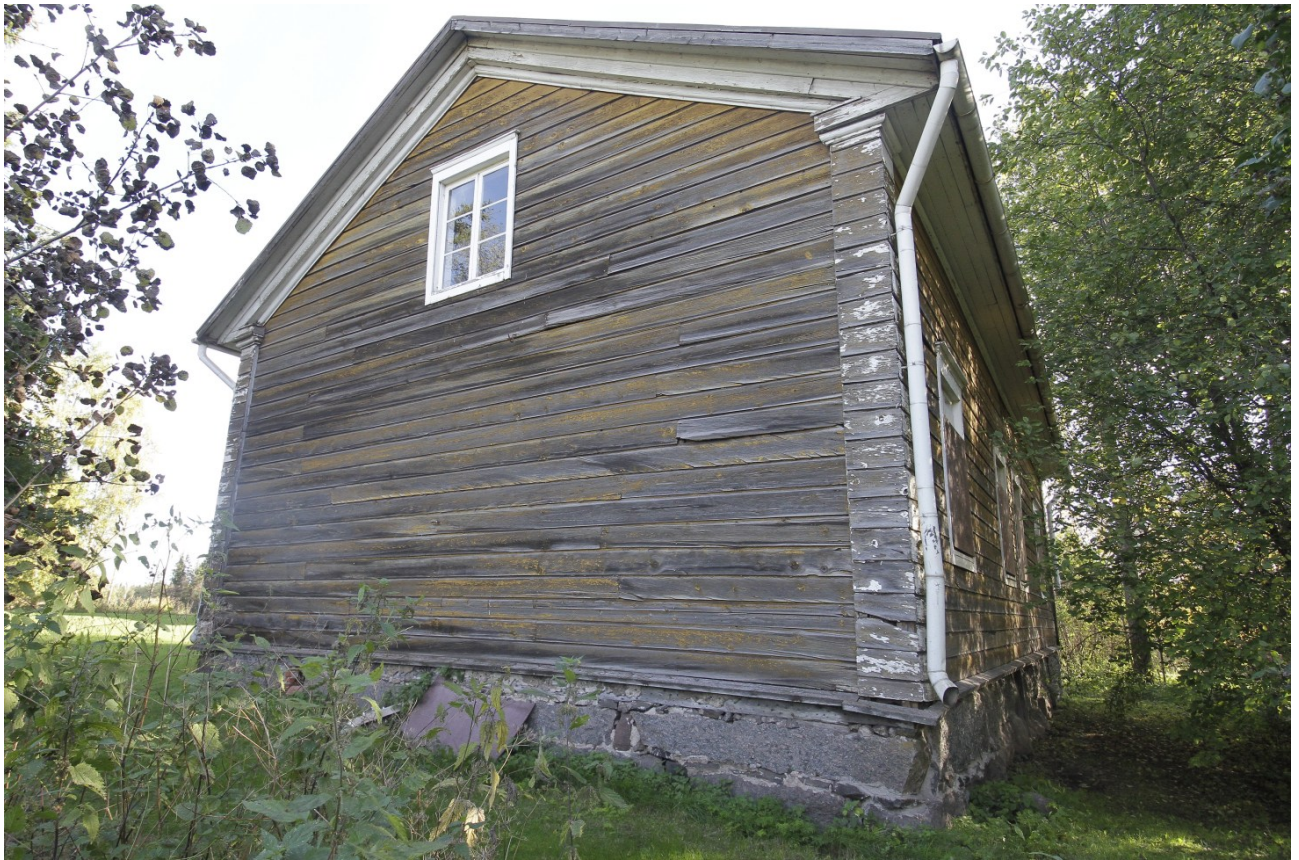
Kuva 12 Renkituvan länsijulkisivu.

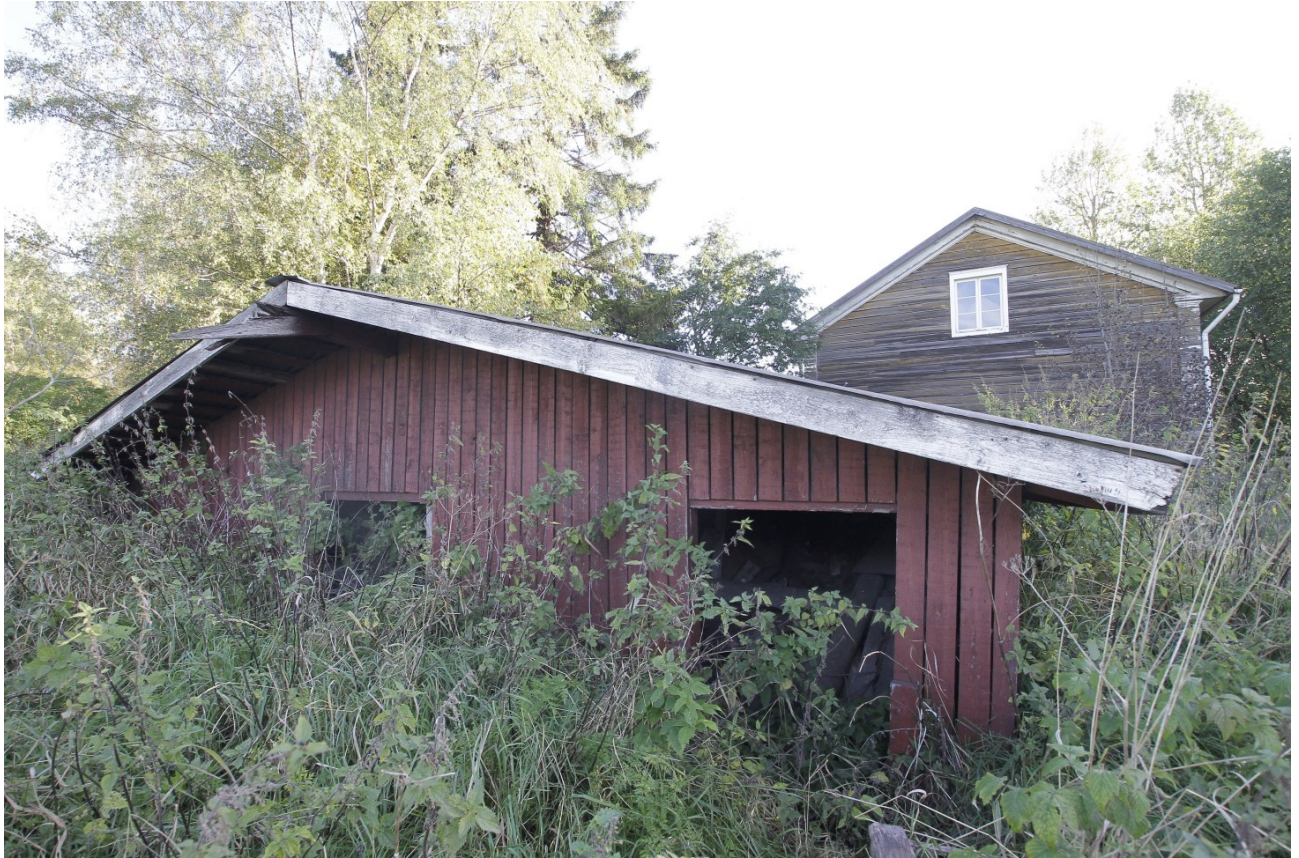
*Kuva 13 Kellarin länsijulkisivu (edessä) ja renkituvan länsijulkisivu (takana).*

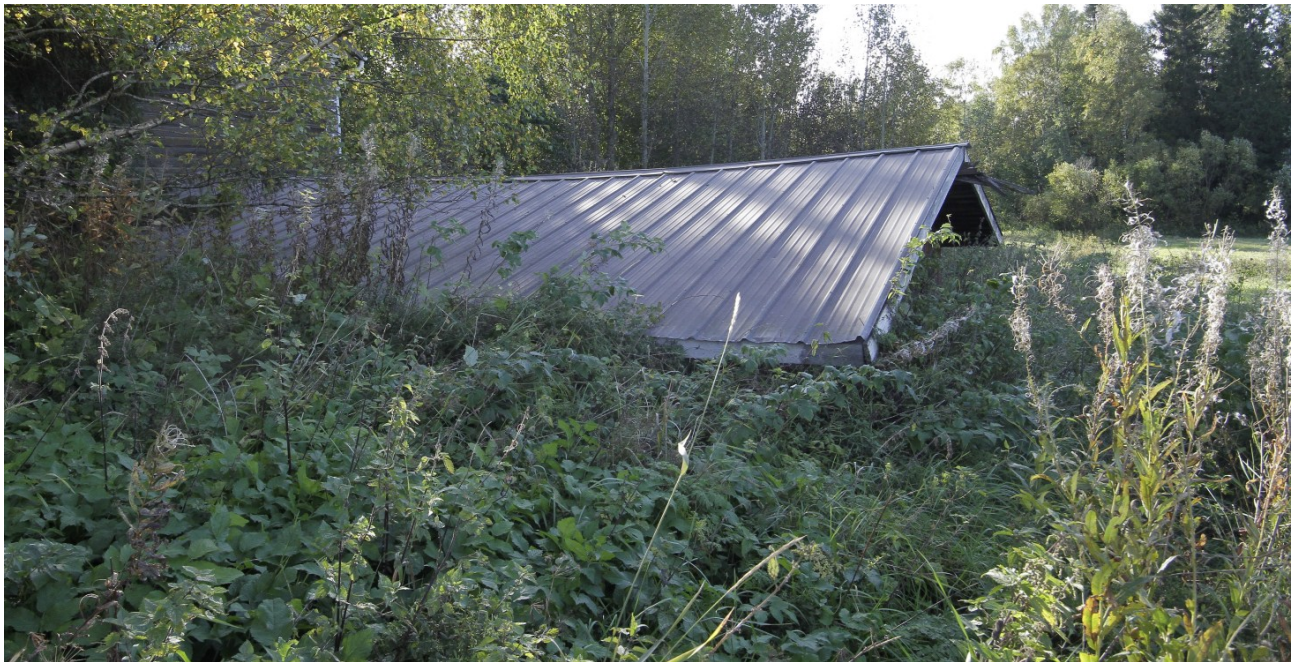
*Kuva 14 Kellarin pohjoisjulkisivu.*

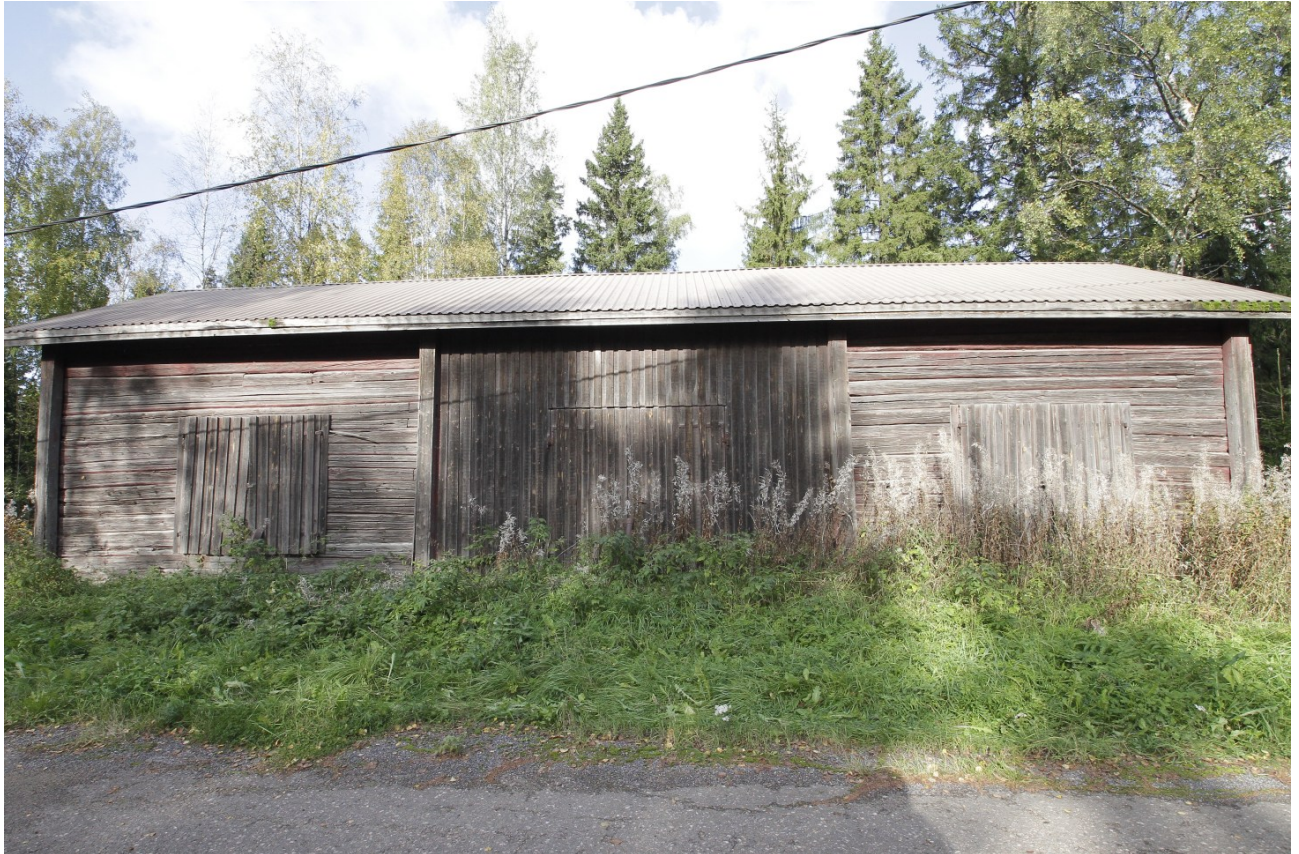
| Aihe | Inventoitu tieto |
|---|---|
| <b>Muuta</b> | Rakennuksen eteläjulkisivulla näkyy kummassakin päätyosassa hirsissä siirtomerkit. |

Kuva 15 Riihen eteläjulkisivu.

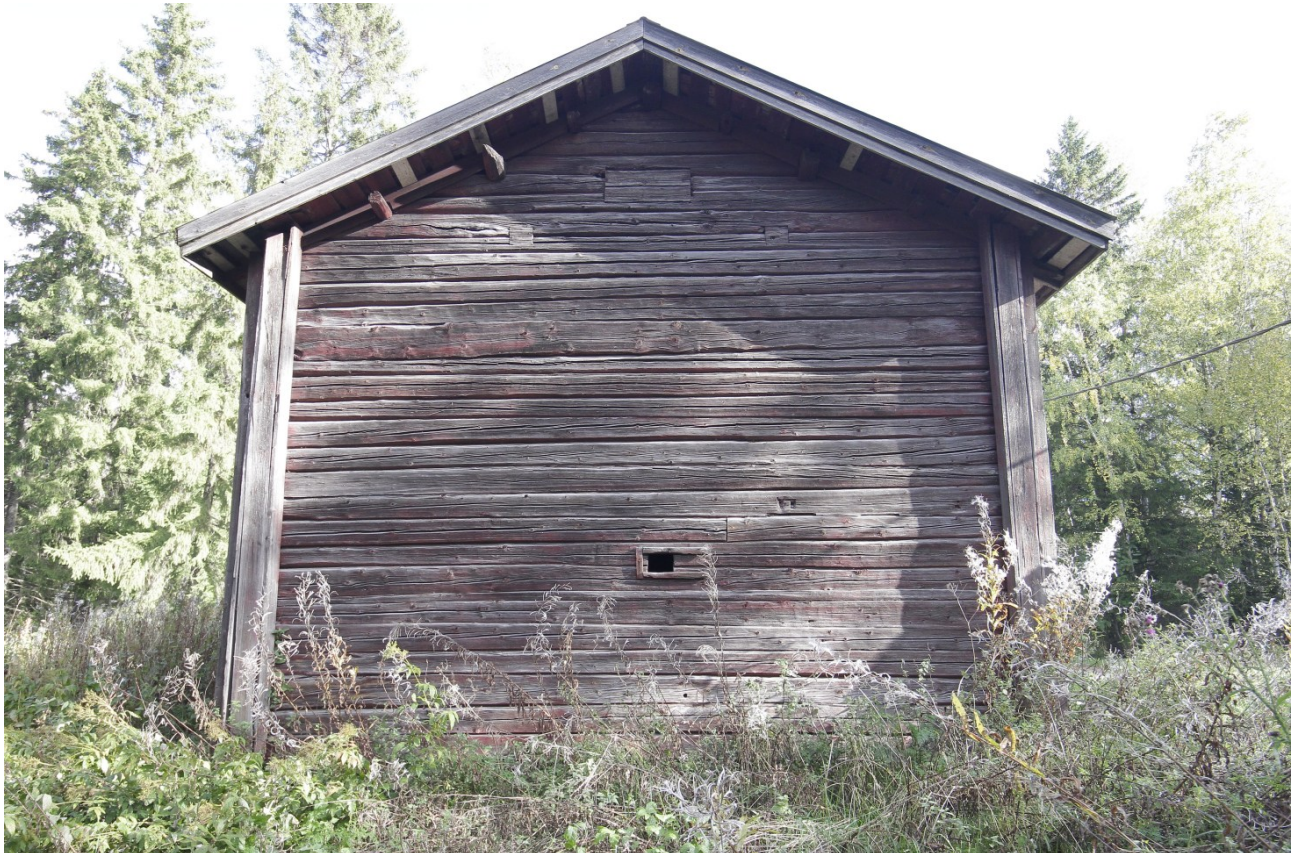
Kuva 16 Riihen länsijulkisivu.

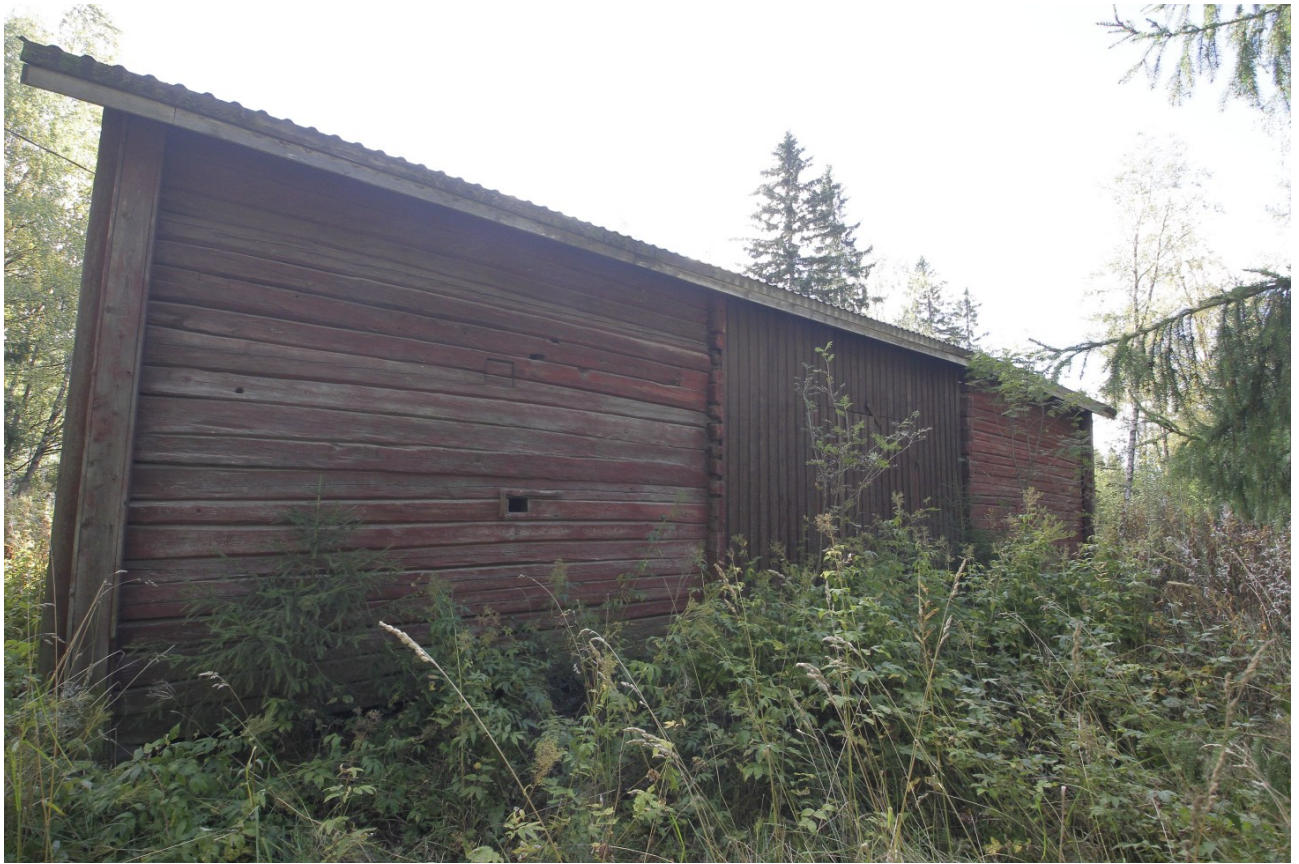
Kuva 17 Riihen pohjoisjulkisivu.

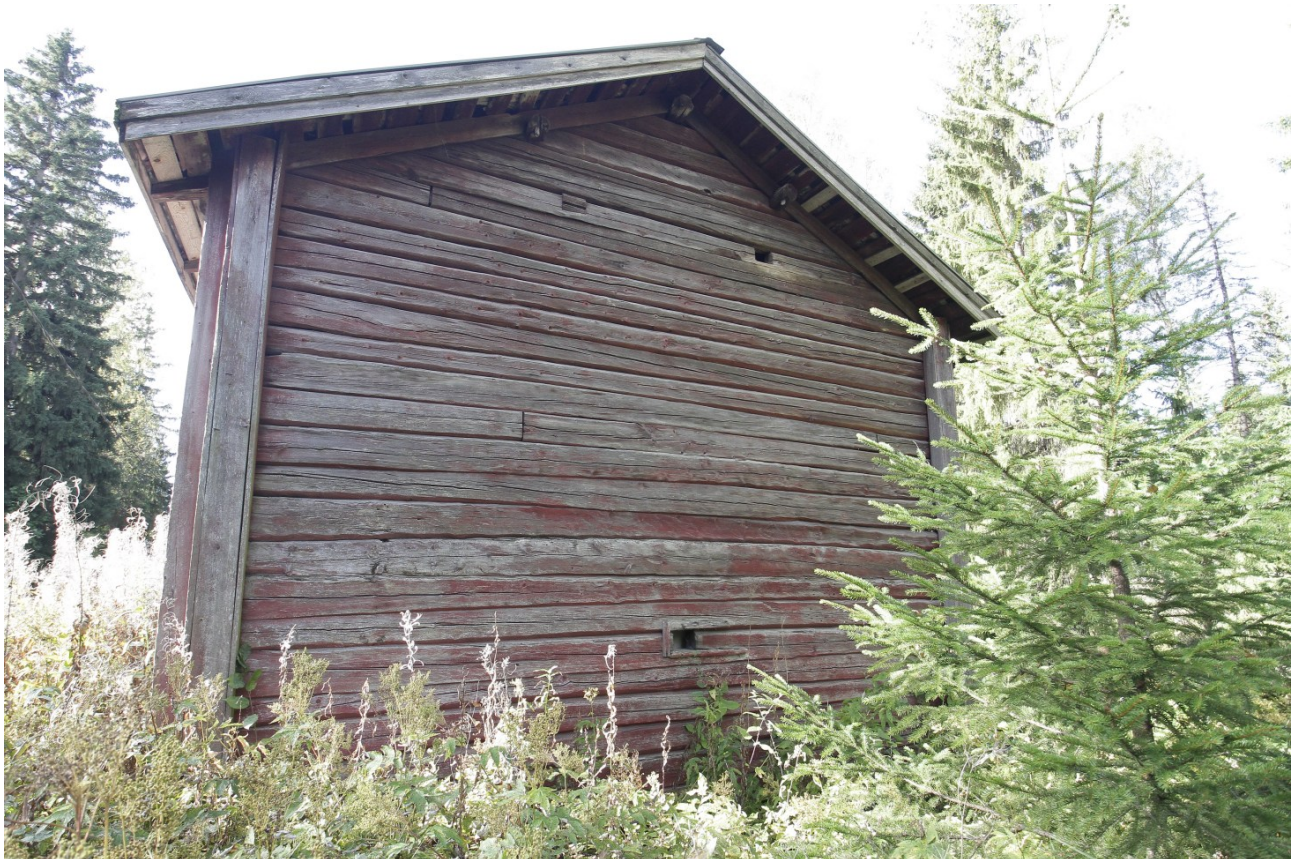
Kuva 18 Riihen itäjulkisivu.

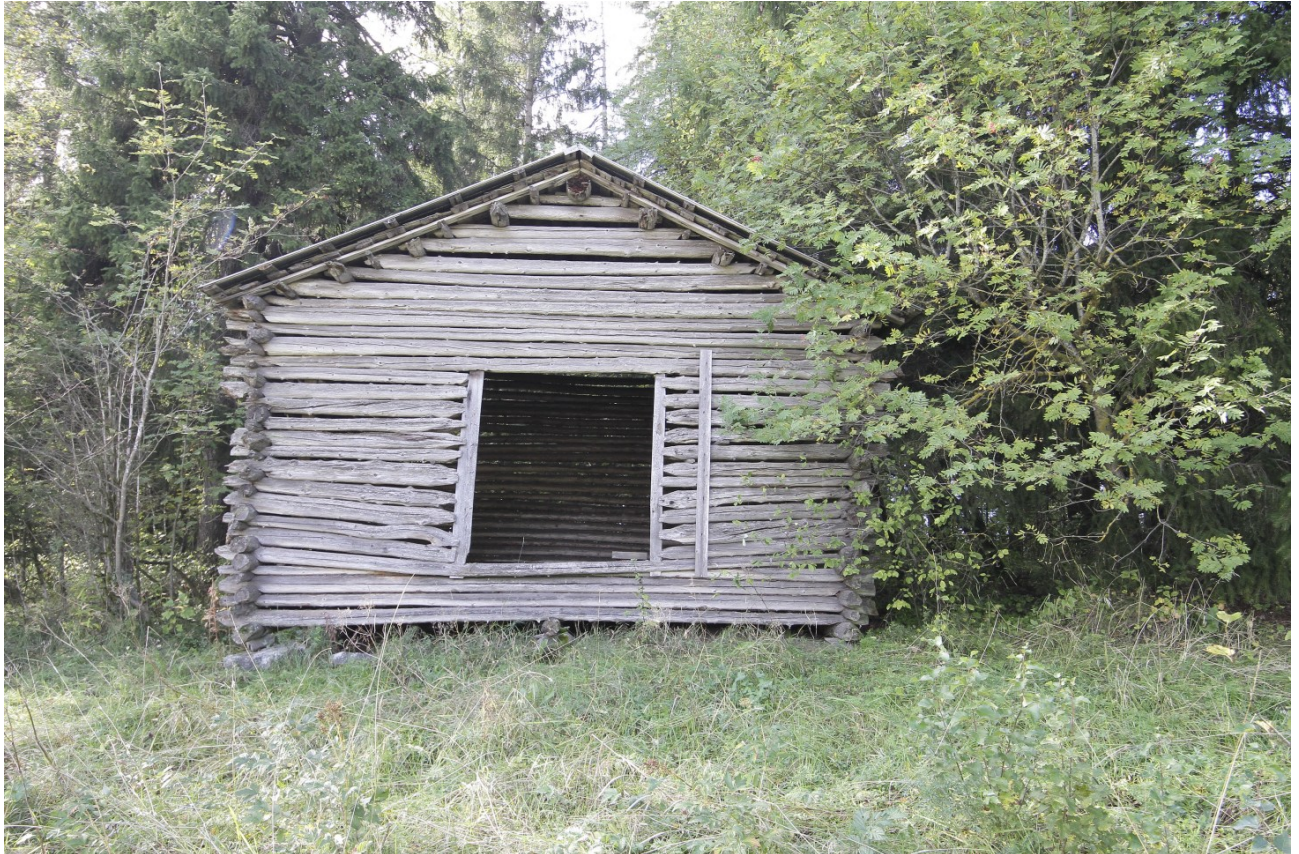
Kuva 19 Aitan 1 koillisjulkisivu.

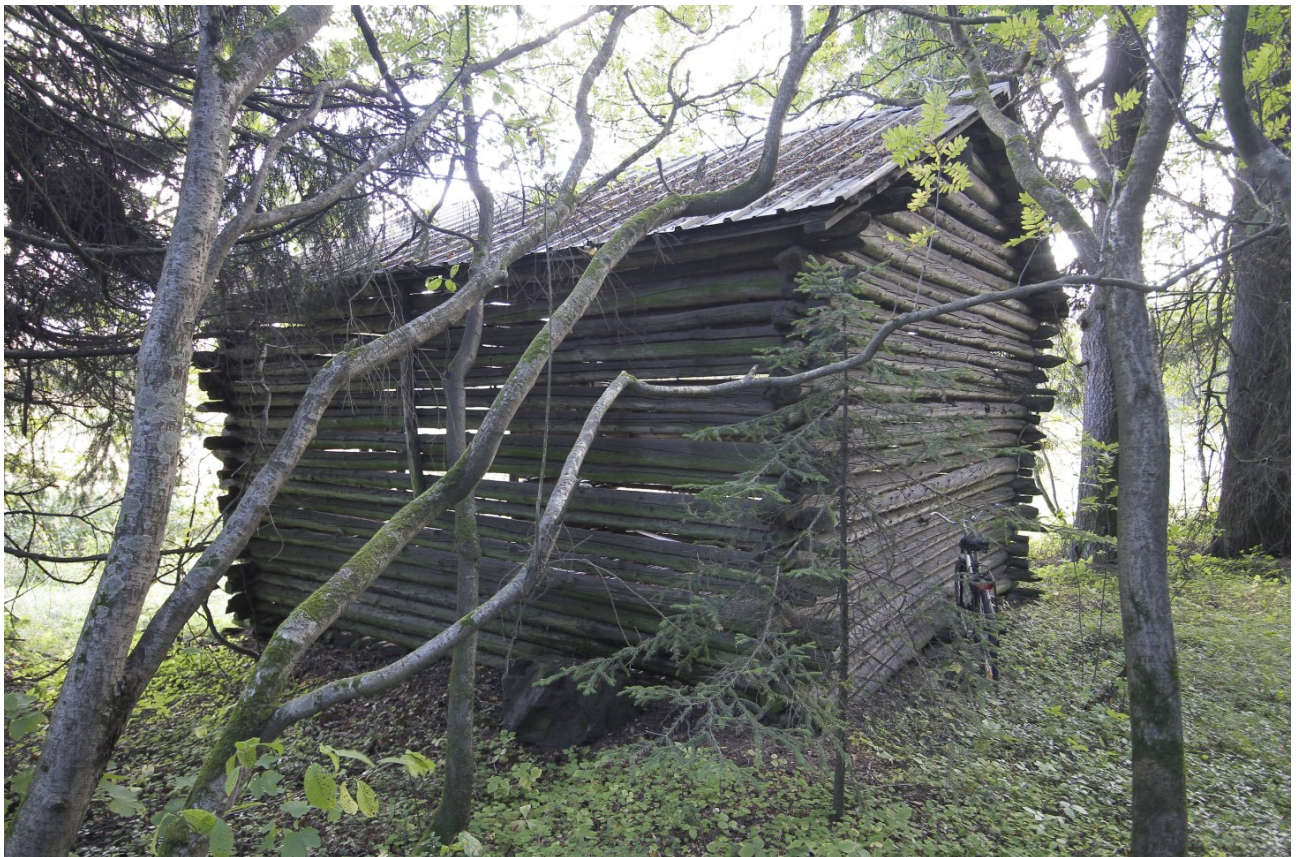
Kuva 20 Aitan 1 luoteis- ja lounaisjulkisivut.

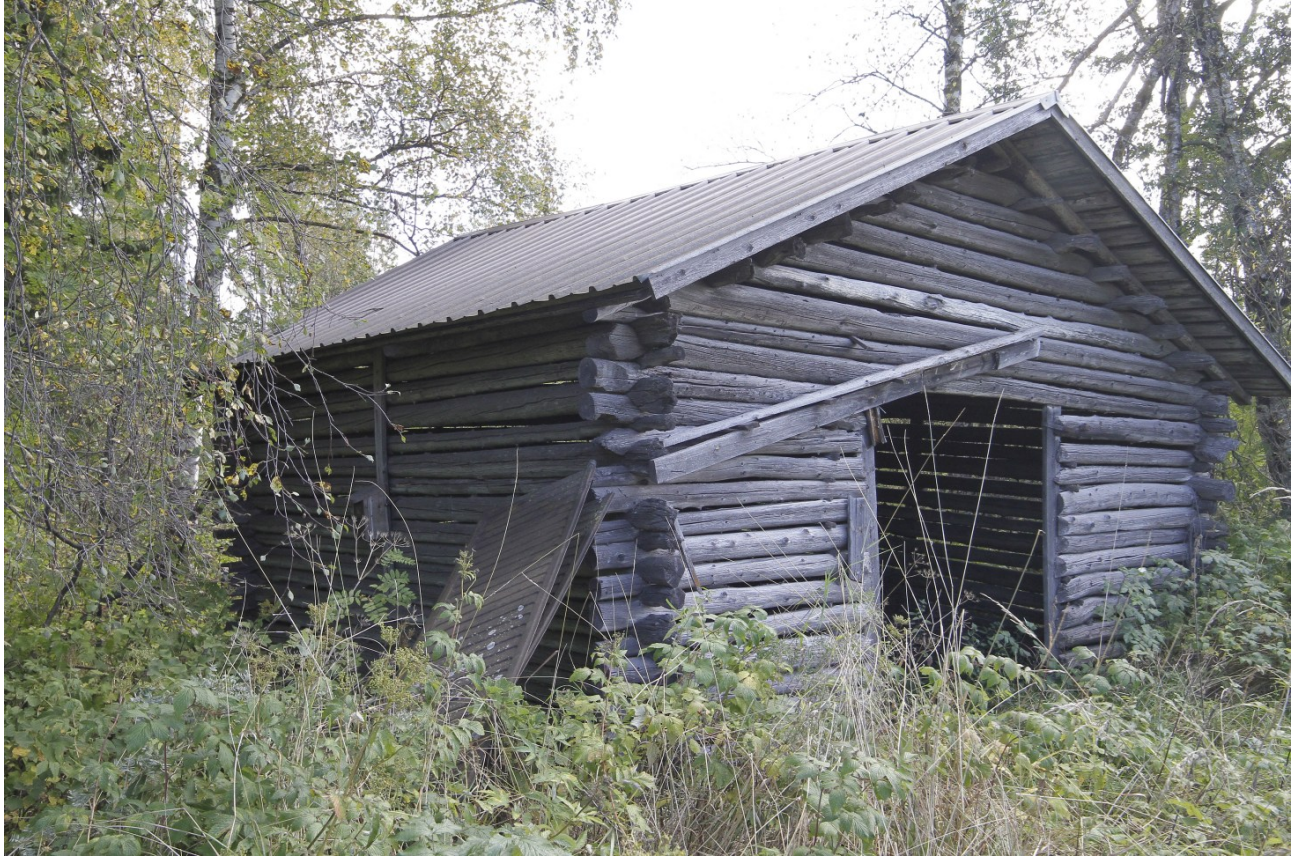
Kuva 21 Aitan 2 pohjois- ja länsijulkisivut.

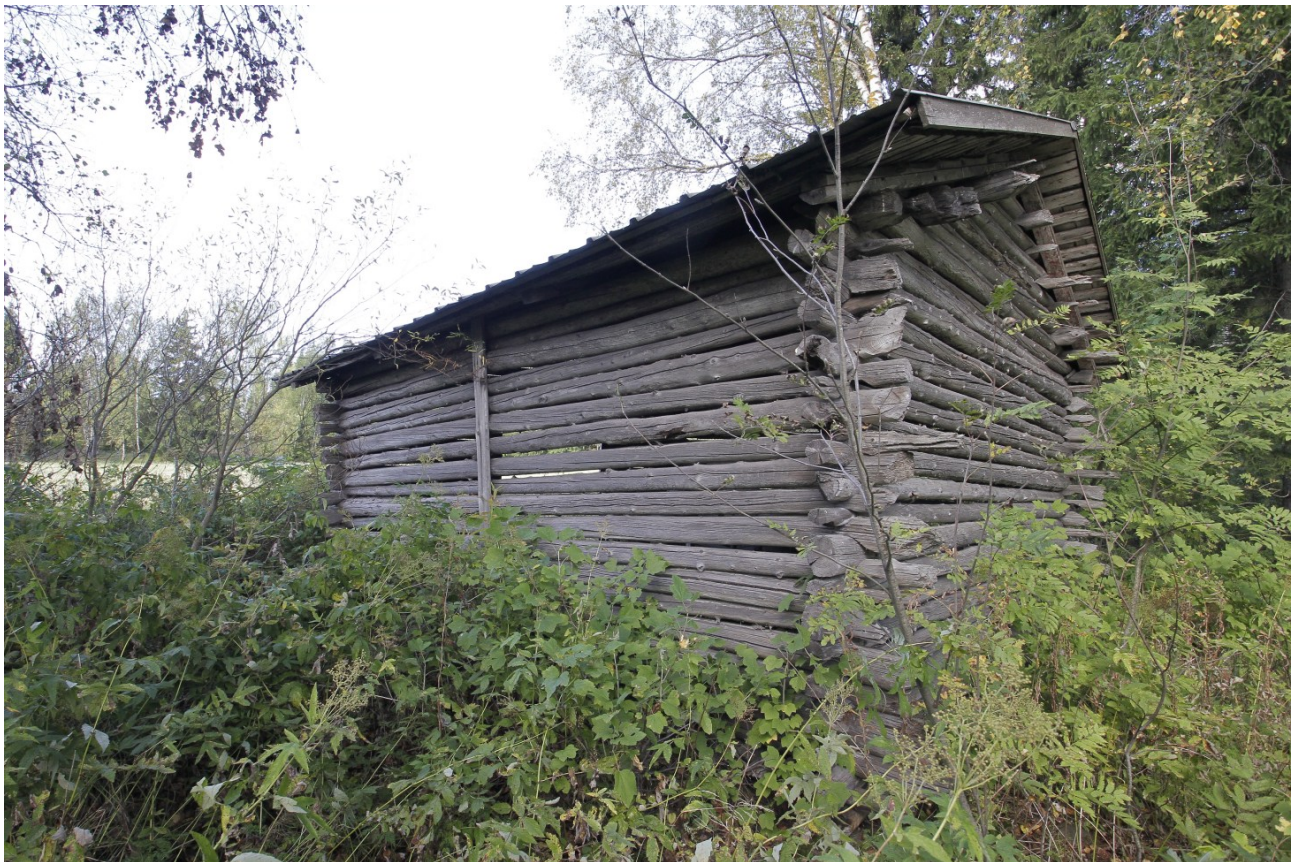
Kuva 22 Aitan 2 etelä- ja itäjulkisivut.

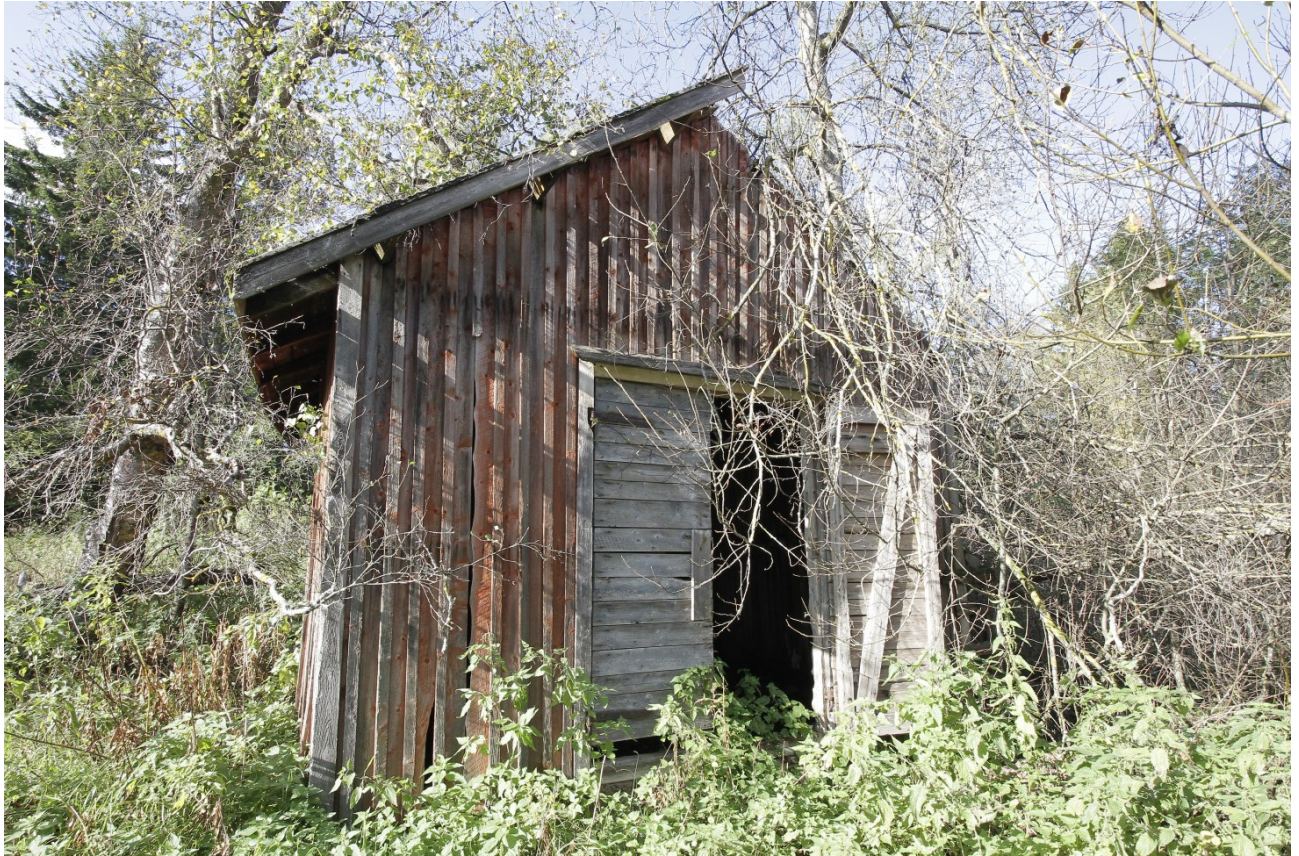
Kuva 23 Talousrakennuksen itäjulkisivu.

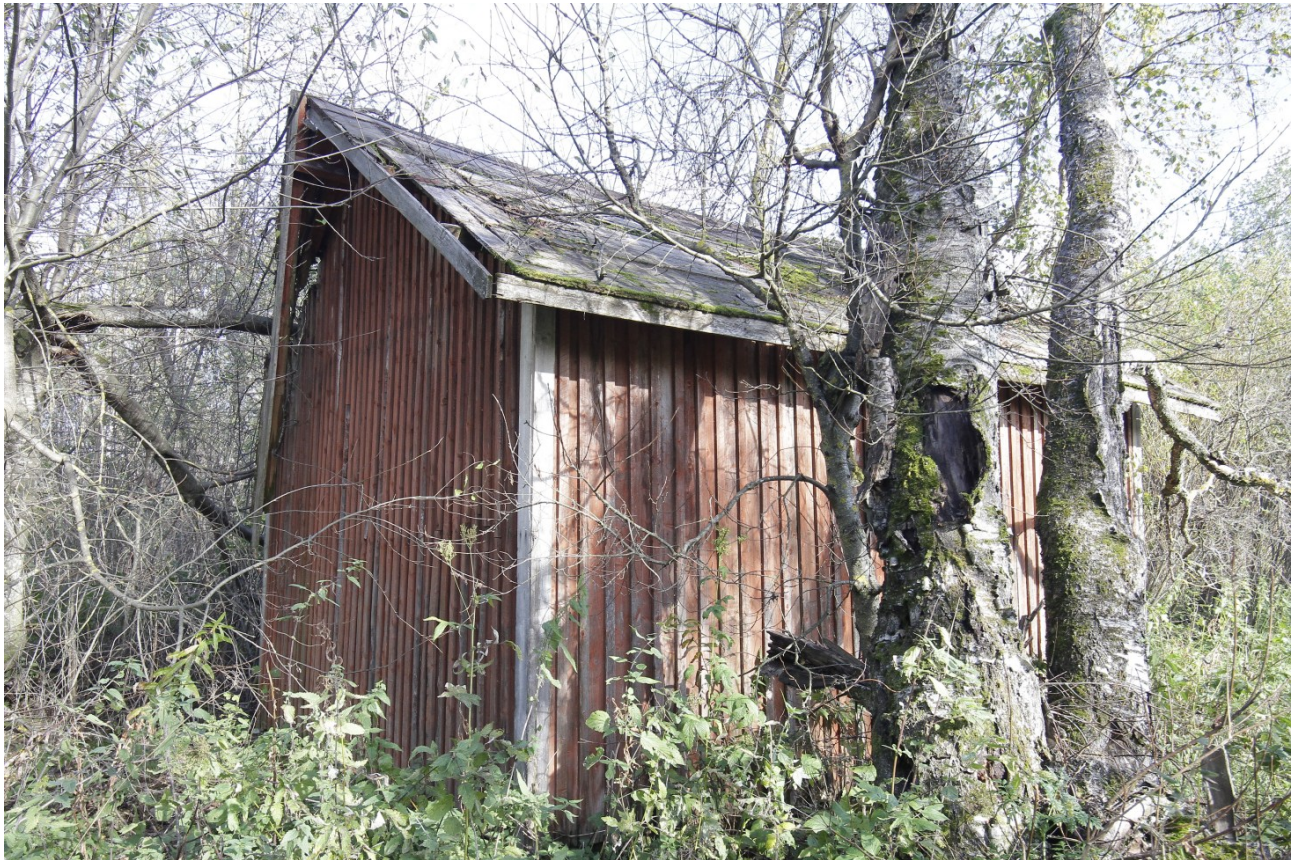
Kuva 24 Talousrakennuksen itä- ja eteläjulkisivut.
