## KOHDEINVENTOINTILOMAKE

| Kohdetiedot | Annettu tieto |
|---|---|
| 3. Kohde | <b>Saloisten pappila Mikkela (Papinpöytä)</b> |

## Rakennus 1, Pappila

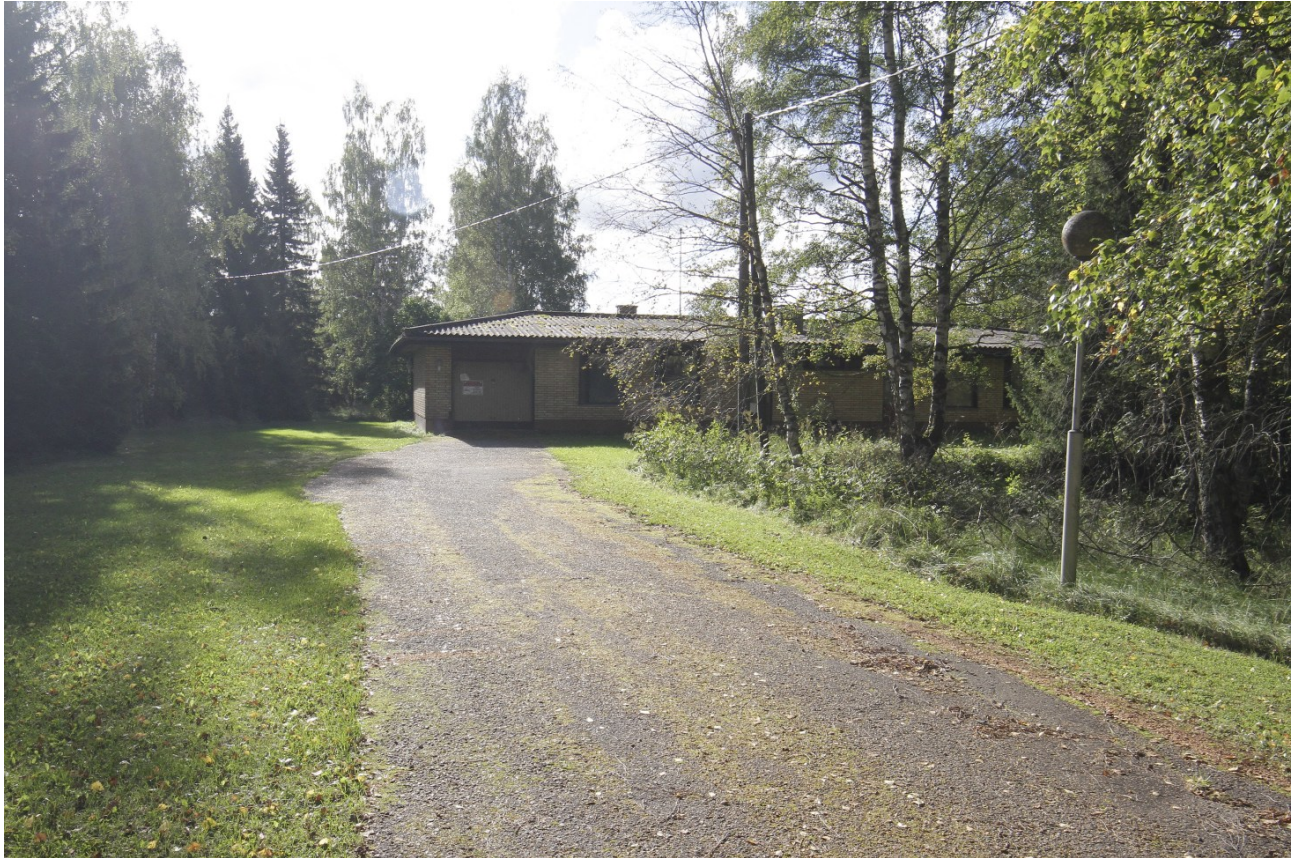
Kuva 25 Uuden pappilan pohjoisjulkisivu.

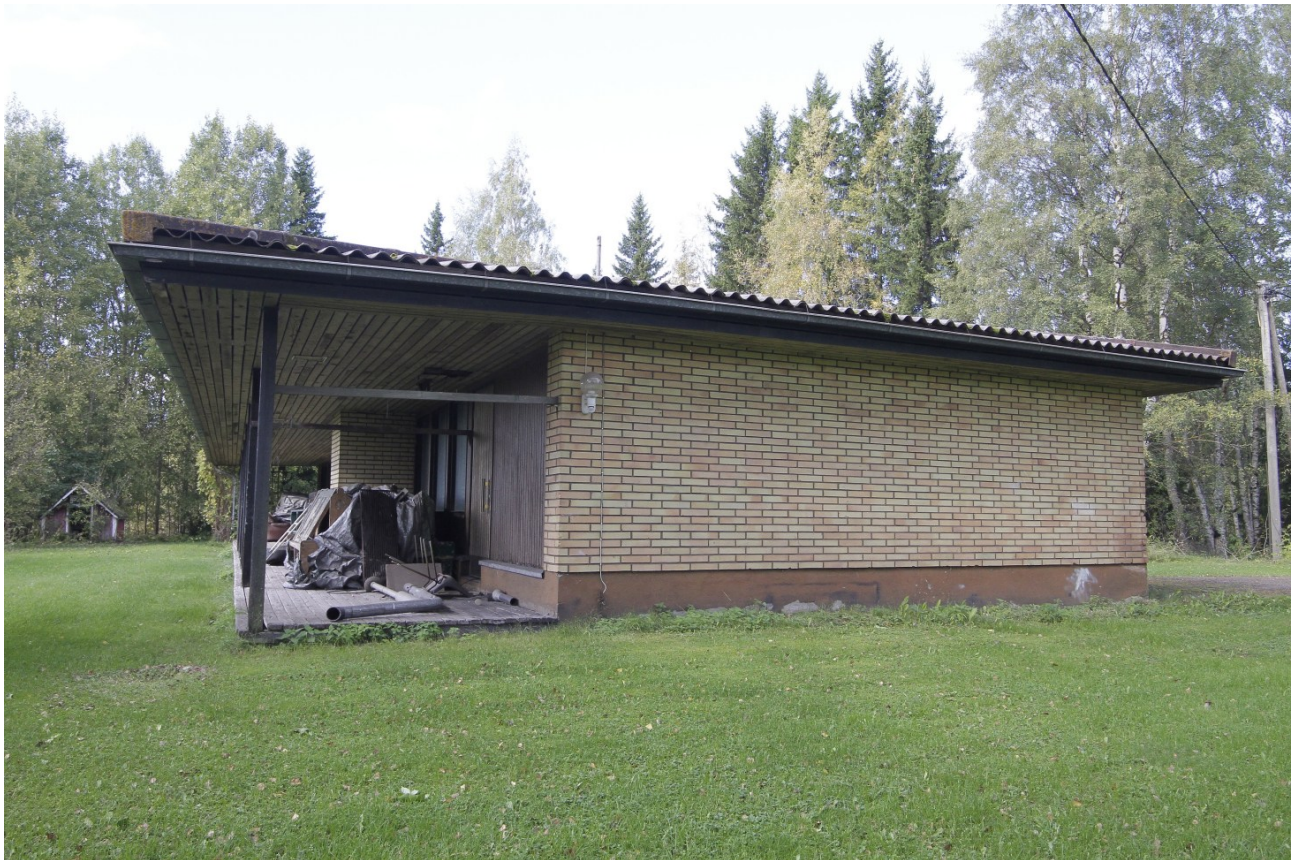
Kuva 26 Uuden pappilan itäjulkisivu.

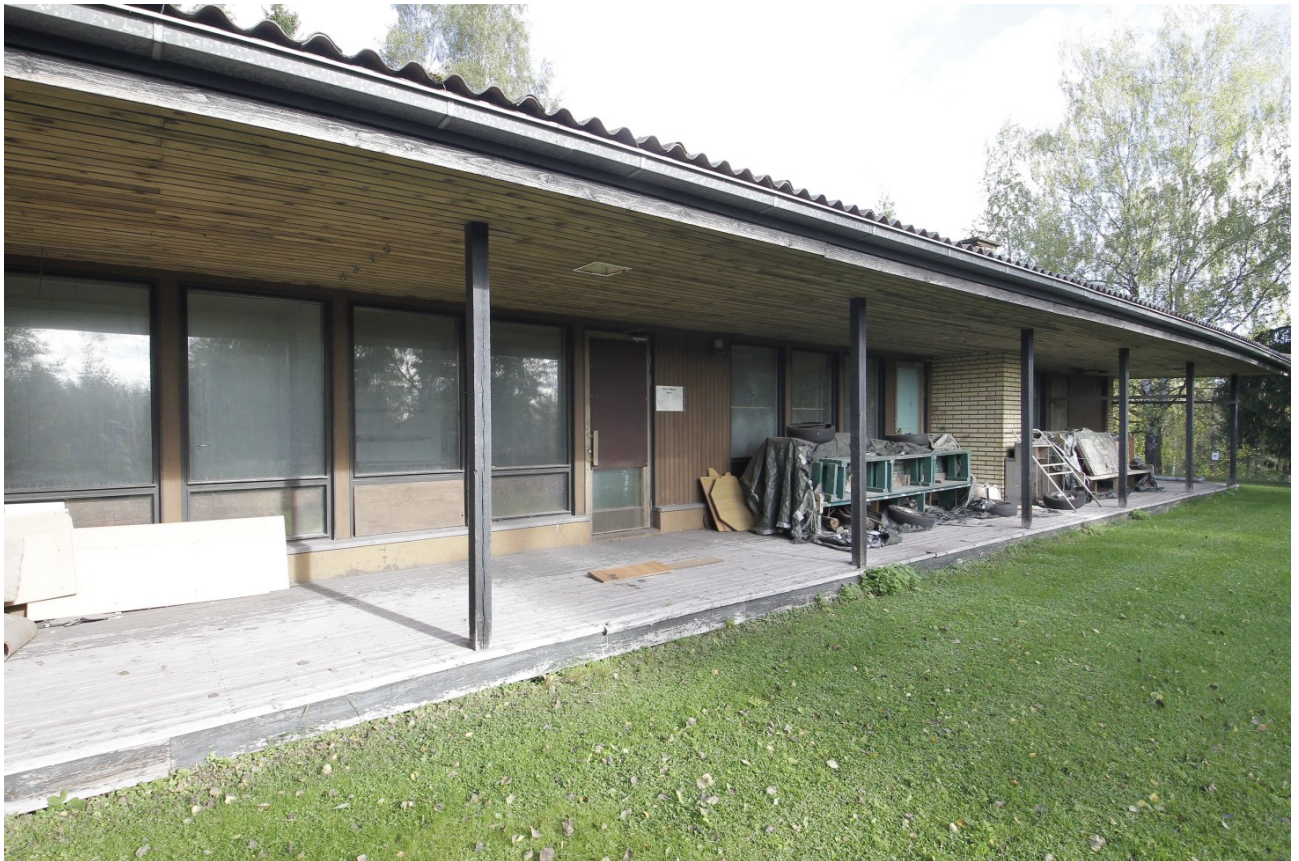
Kuva 27 Uuden pappilan eteläjulkisivu.

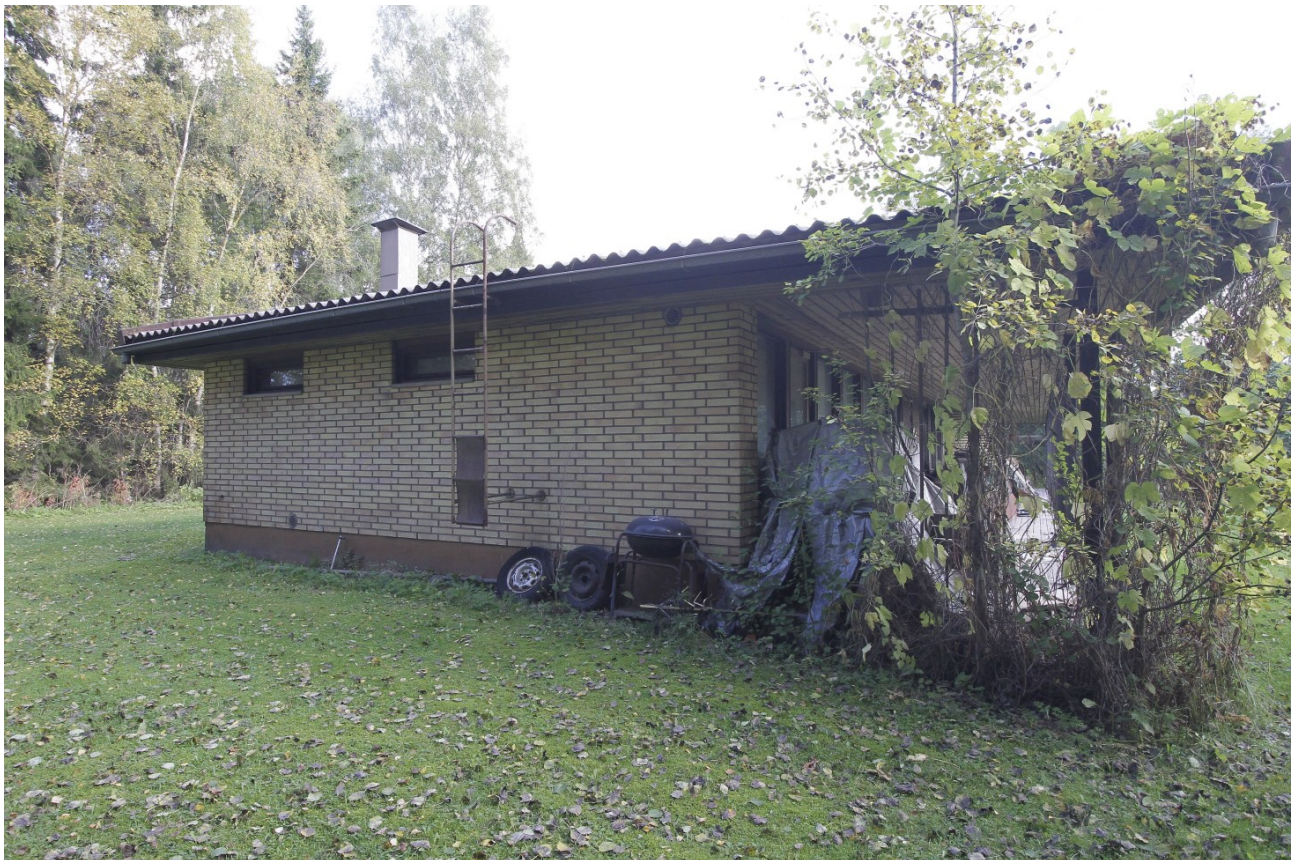
Kuva 28 Uuden pappilan länsijulkisivu.
