RAAHEN HONGANPALO-  
TARPIO-HAAPAJOKI  
ULKOILUREITIN  
LUONTOSELVITYS 2024

20.12.2024  
Juha Siekinen  
**KOSTEIKKOMAAILMA**

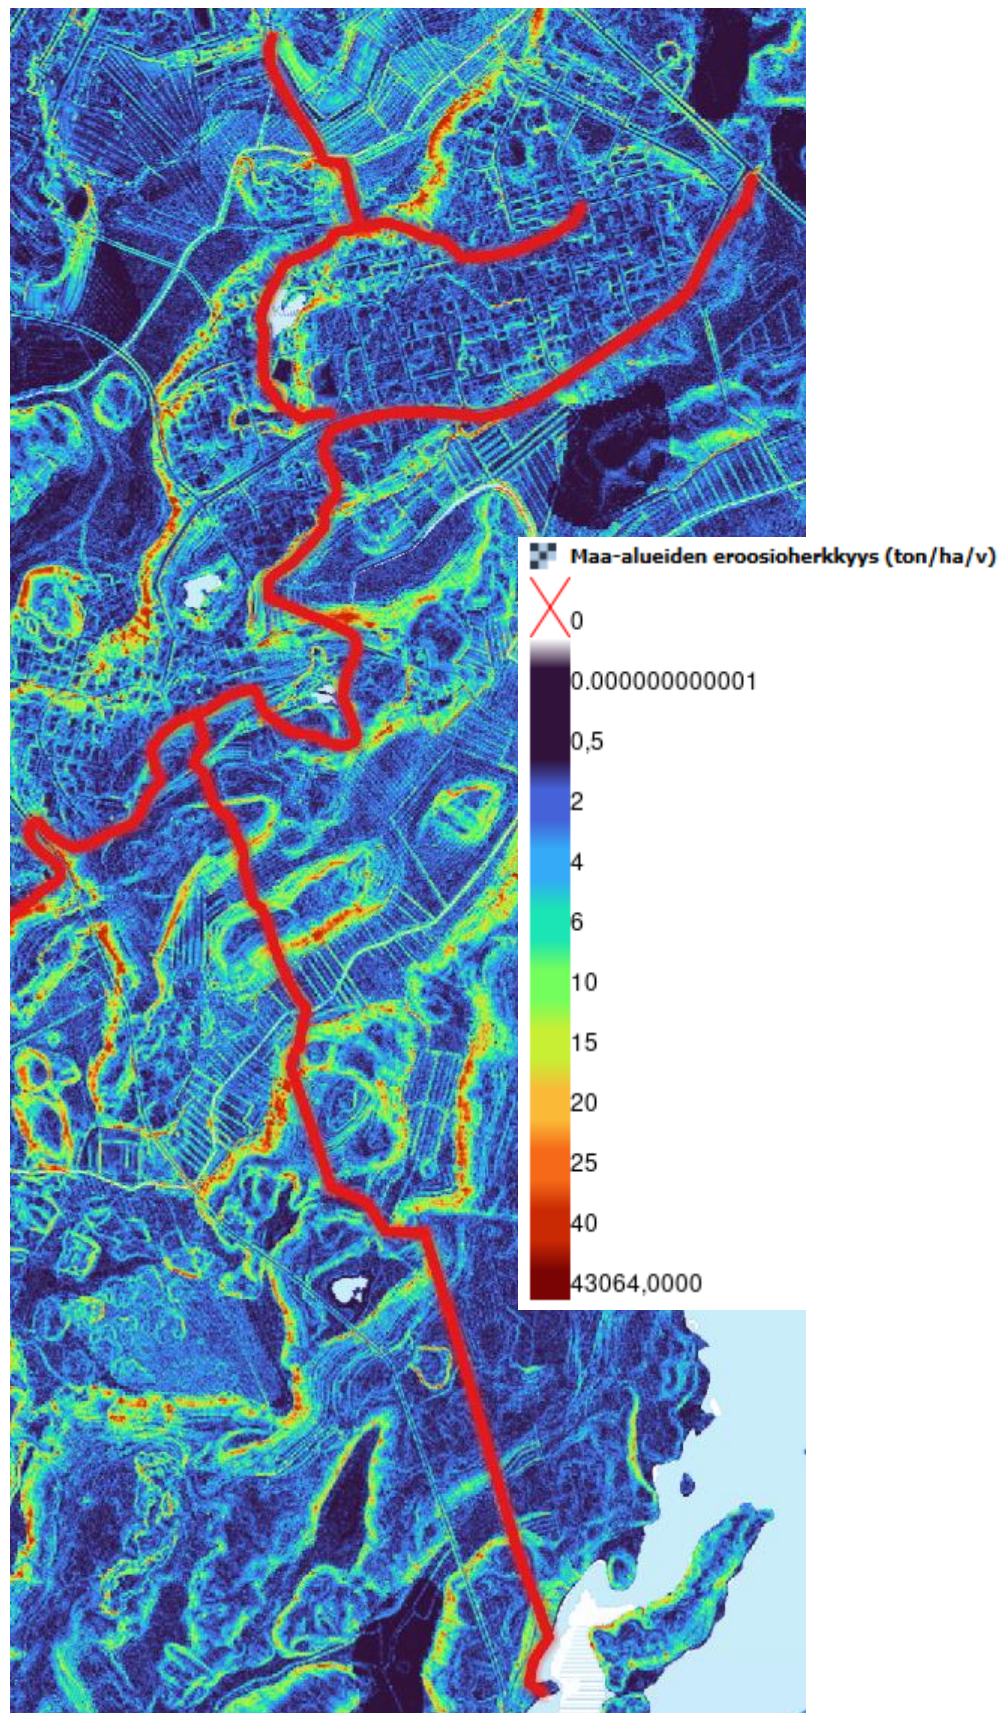
Kuva 8. Alueen 1 eroosioherkkyys.

Alueella 1 reittilinjaus on vain lyhyitä matkoja eroosioherkillä alueilla.

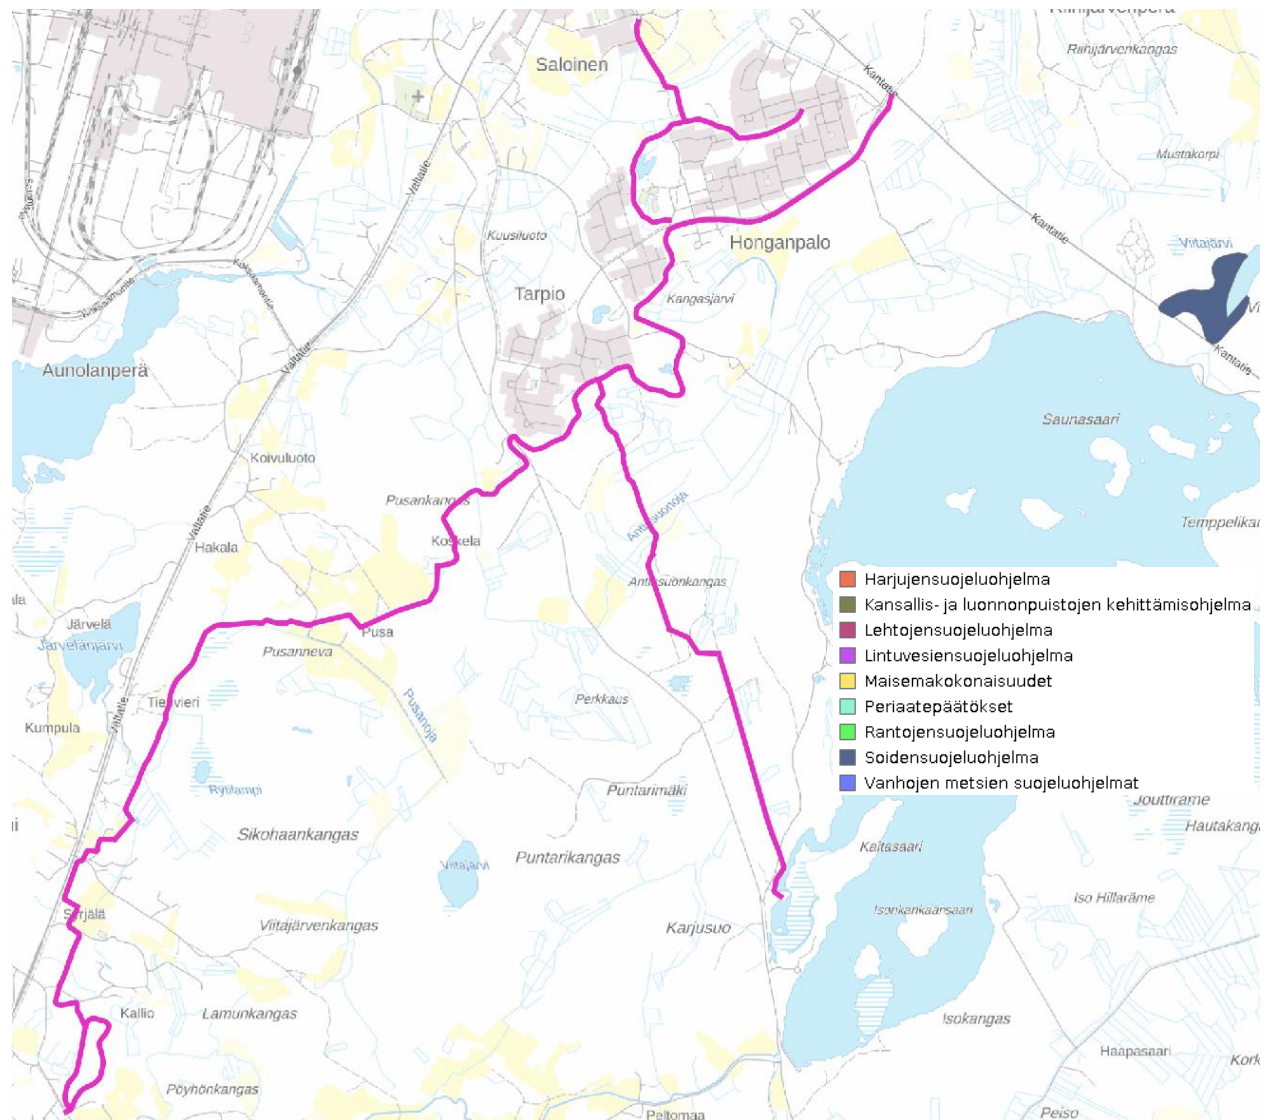
Kuva 17. Luonnonsuojeluohjelman alueet.

Reittilinjauksen lähellä ei ole luonnonsuojeluohjelmaan kuuluvia alueita.

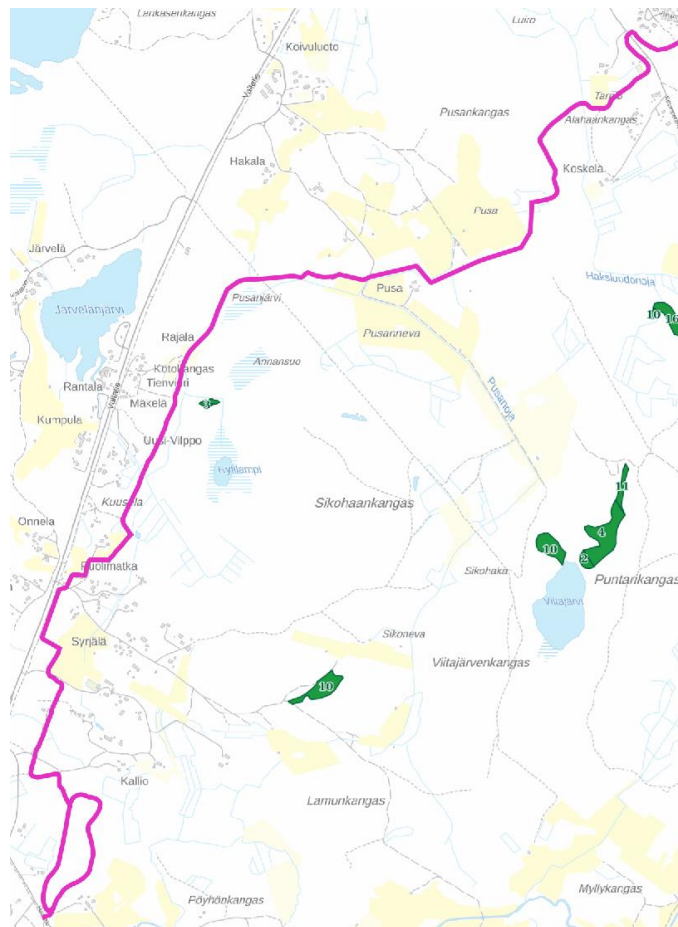
Kuva 19. Alueen 2 Metsälain 10 §:n tarkoittamat erityisen tärkeät elinympäristöt.

Alueen 2 reittilinjaus on 90 m päässä metsälain erityisen tärkeistä elinympäristöstä, mutta se ei heikennä elinympäristön ominaispiirteitä.

Mittaus		Segmentit [metriä]
x	y	
377119,719	7168786,738	
377026,718	7168787,995	93,0
Yhteensä		93,0 m metriä

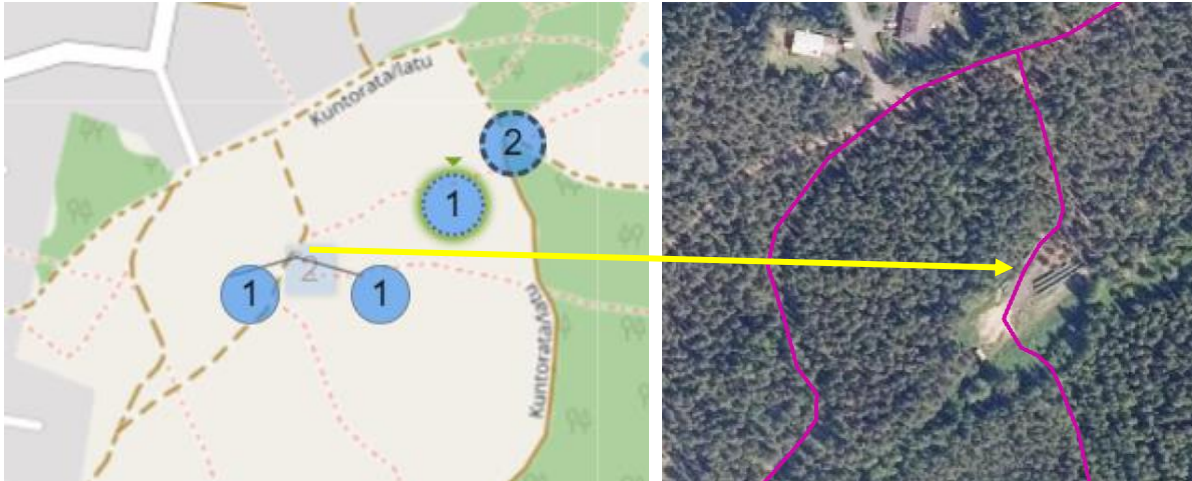
Kuva 20. Alueen 1 uhanalaiset kasvihavainnot.

**Sukeanoidanlukko** (vaarantunut, VU), numerot 1+1 (alimmaisiet), havaittu 3.7.2004. Havainnot sijoittuvat reitin viereen avoimella niityllä.

**Ketoraunikki** (vaarantunut, VU), numero 1 keskellä ja 2 ylhäällä oikealla, havaittu 25.8.2000. Ketoraunikin lajihavainnot sijaitsevat etelään päin menevän reitin itäpuolella 150 m päässä.

3. **Uhanalainen kasvi: suikeanoidanlukko (vaarantunut, VU).** Reitin pohjoisosalla on tehty kaksi havaintoa suikeanoidanlukosta. Havaintopaikat ovat avoimella niityllä reitin lähellä. Lajin esiintyminen olisi hyvä tarkistaa maastossa, koska havainnot on tehty 20 v sitten, v. 2004.

**Yhteenveto:** Sukeanoidanlukon esiintymä olisi hyvä tarkistaa maastossa, koska havainto on tehty 20 v sitten.
