# SALOISTEN SEURAKUNNAN HAUTAUSMAAN ASEMAKAAVA MAISEMAN JA RAKENNETUN KULTTUURIYMPÄRISTÖN SELVITYS

Raahen seurakunta

3.11.2025

P54893

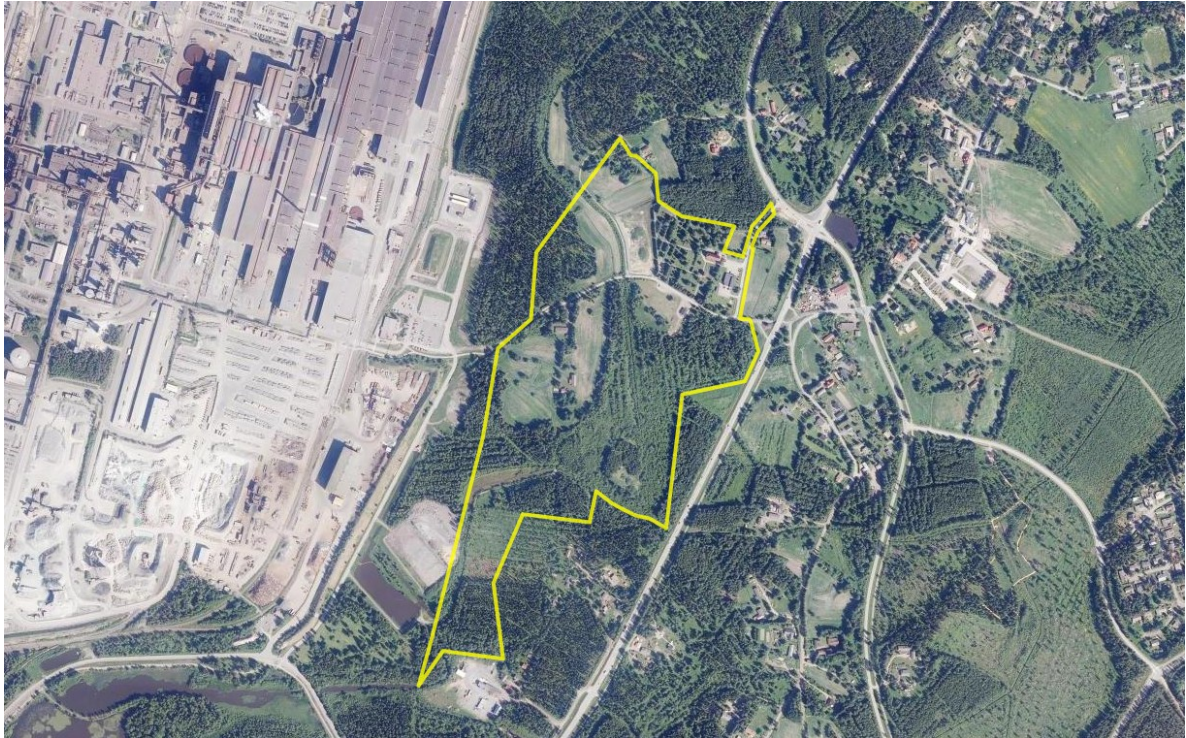
*Kuva 2: Selvitysalue (keltainen raja) on pääosin metsää ja peltoa. Harvalukuiset rakennukset sijaitsevat Saloisten kirkon ja Saloisten pappilan lähiympäristöissä. Selvitysalueen länsipuolelle jää SSAB:n laaja tehdasalue ja itäpuolelle valtatie 8 (E8). Lähde: Paikkatietoikkuna.*

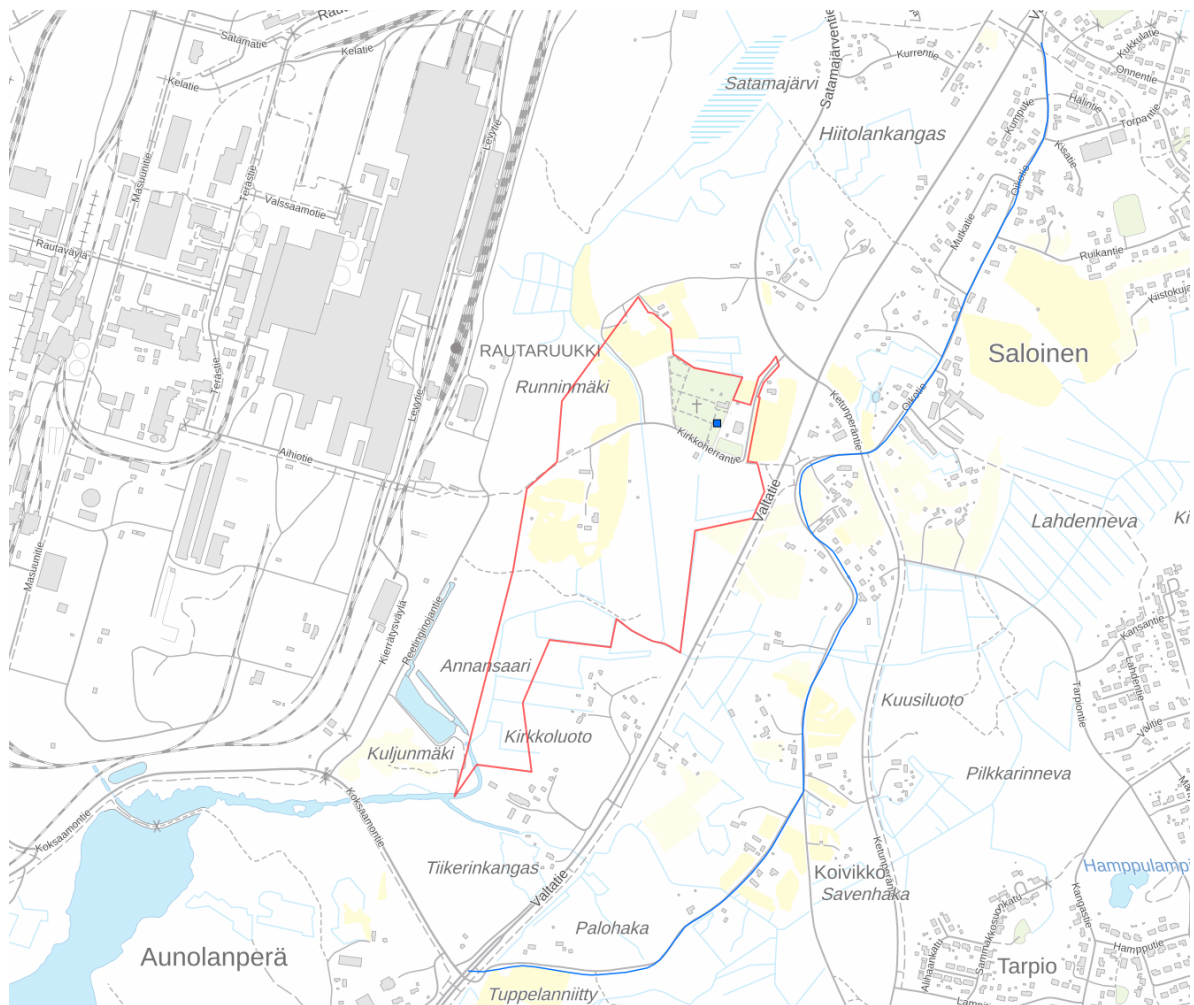
Kuva 3: Selvitysalue (punainen raja) ja RKY-kohteet. Sinisellä pisteellä merkitty Saloisten kellotapuli ja sinisellä viivalla Pohjanmaan rantatie. Lähde: Paikkatietoikkuna.

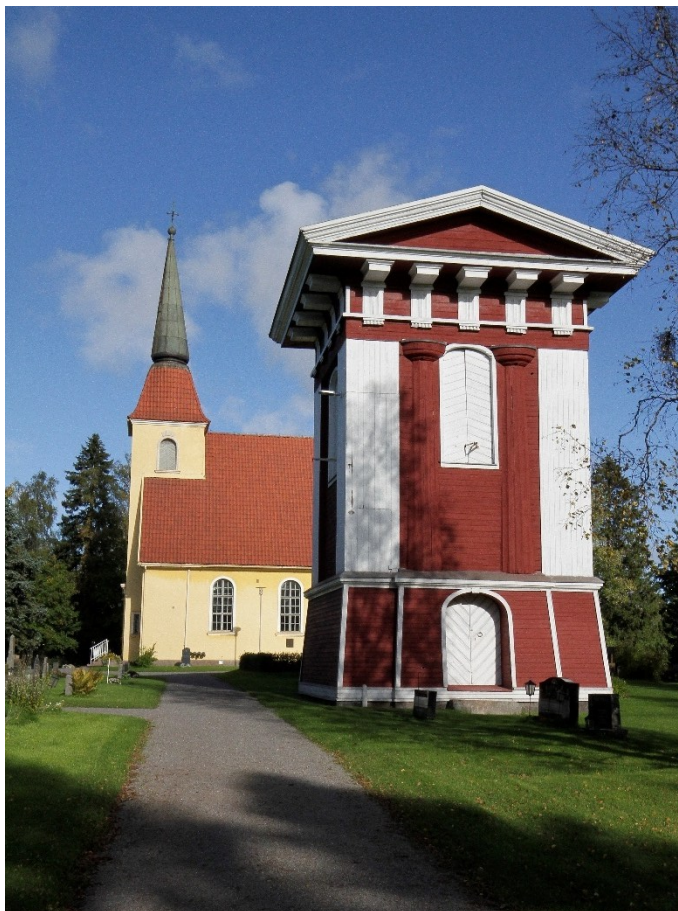
*Kuva 4: Saloisten kellotapuli (1786) ja Saloisten Pyhän Olavin kirkko (1932). Kuva: FCG 2025.*

Pohjaltaan neliönmuotoinen tapuli on rakennettu korkean läpikäytävän päälle silloisen kirkkotarhan hirsiaidan yhteyteen. Tapulin kulmissa ilman kapiteeleja olevat neliömäiset kulmapilarit ja ääniaukkojen molemmin puolin kanneloidut doorilaiset pylväät sekä niiden varassa lepäävä palkisto ja laakea vesikatto, jota triglyyfit ja mutulit korostavat voimakkaasti. (Museovirasto)

Tapulia uudistettiin 1800-luvulla, jolloin pohjaa suurennettiin ja nostettiin jalustalle. Samalla tapulista tehtiin umpinainen; alkujaan se oli avointa tilaa. (Suunnittelukeskus Oy, 2006) Laudoitus ja kellojen ääniluukut lisättiin todennäköisesti 1820-luvulla (Museovirasto).

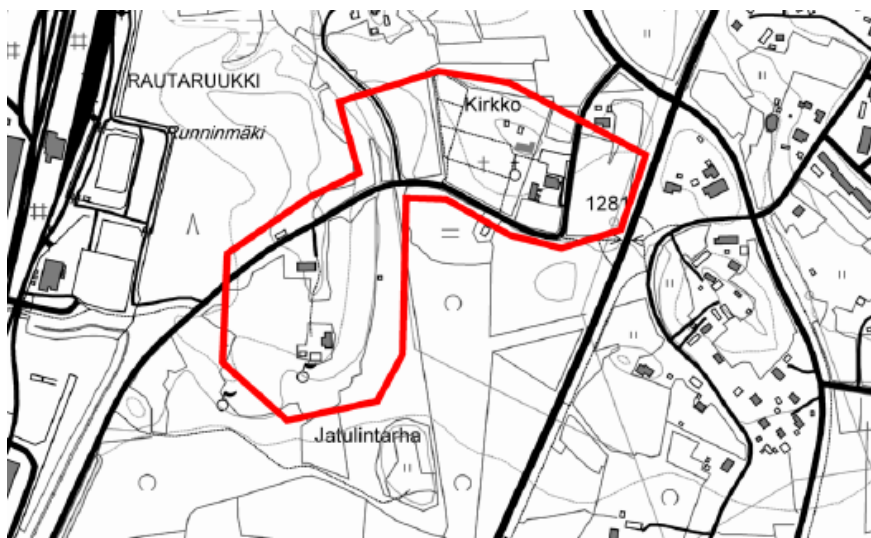
Kuva 8: Kuvakaappaus vuoden 2006 Raahan keskeisten taajama-alueiden osayleiskaavaa varten tehdystä selvityksestä. Punaisella rajauksella osoitettu Saloisten kirkko ja ympäristö oli yksi inventoiduista kohteista. Lähde: Suunnittelukeskus Oy (2006), Raahan keskeisten taajama-alueiden osayleiskaava.

Perusteluina Saloisten kirkon ja sen ympäristön nostamiselle kulttuurihistoriallisesti arvokkaaksi alueeksi selvityksessä on mainittu seuraavaa: *"Kirkko ja tapuli ympäristöineen muodostavat merkittävän maisemallisen kokonaisuuden, josta historiallinen ympäristö jatkuu pappilaan saakka."* Alueen kulttuurihistorialliset arvoiksi on selvityksessä nostettu *alkuperäisyys, edustavuus ja harvinaisuus.*

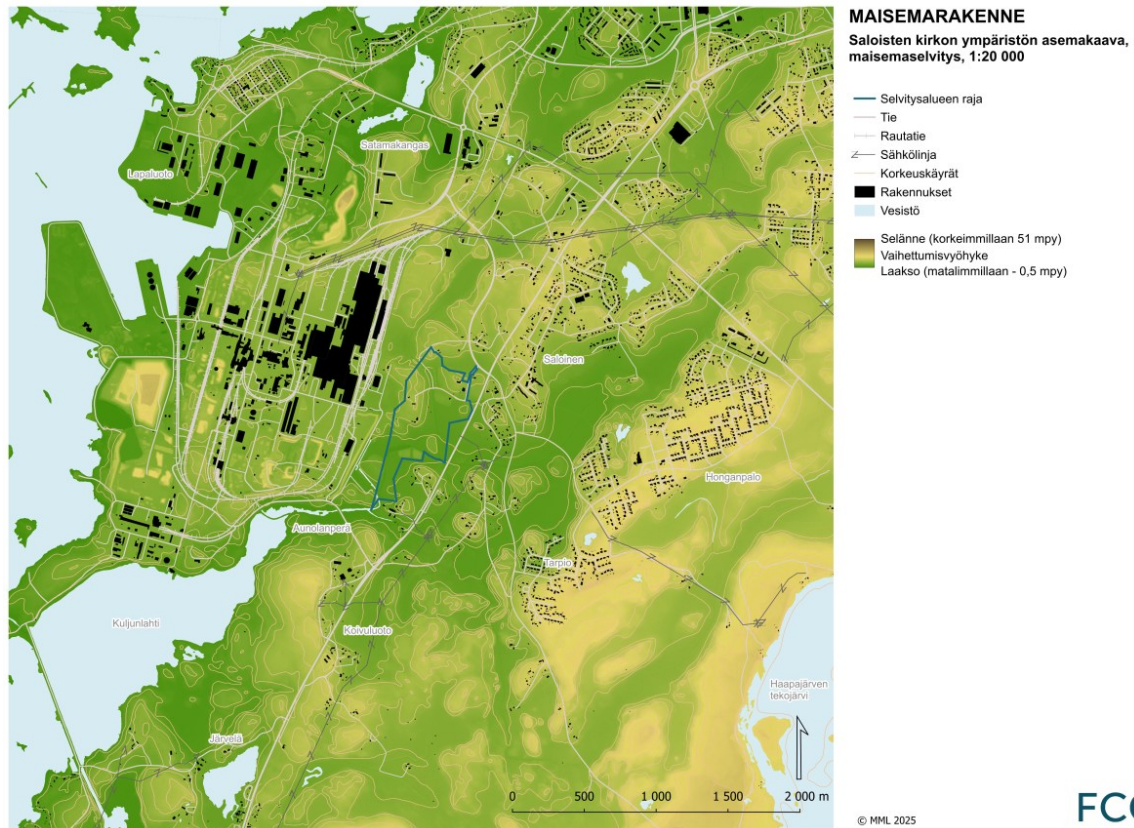
Kuva 9: Kartta selvitysalueen ja ympäristön maisemarakenteesta.

Topografialtaan selvitysalue on varsin tasainen. Selvitysalueen pohjoisosaan ja länsipuoliskolle sijoittuvat hyvin maltilliset kumpareet. Niiden osalta selänteistä ei juuri voida puhua. Muulta osin maasto viettää hyvin loivasti alueen keskivaiheilla sijaitsevaan pohjoiseteläsuuntaiseen isohkoon ojaan. Suhteelliset korkeuserot ovat noin viiden metrin luokkaa kumpareiden laelta pellon alavimpiin osiin verrattuna.

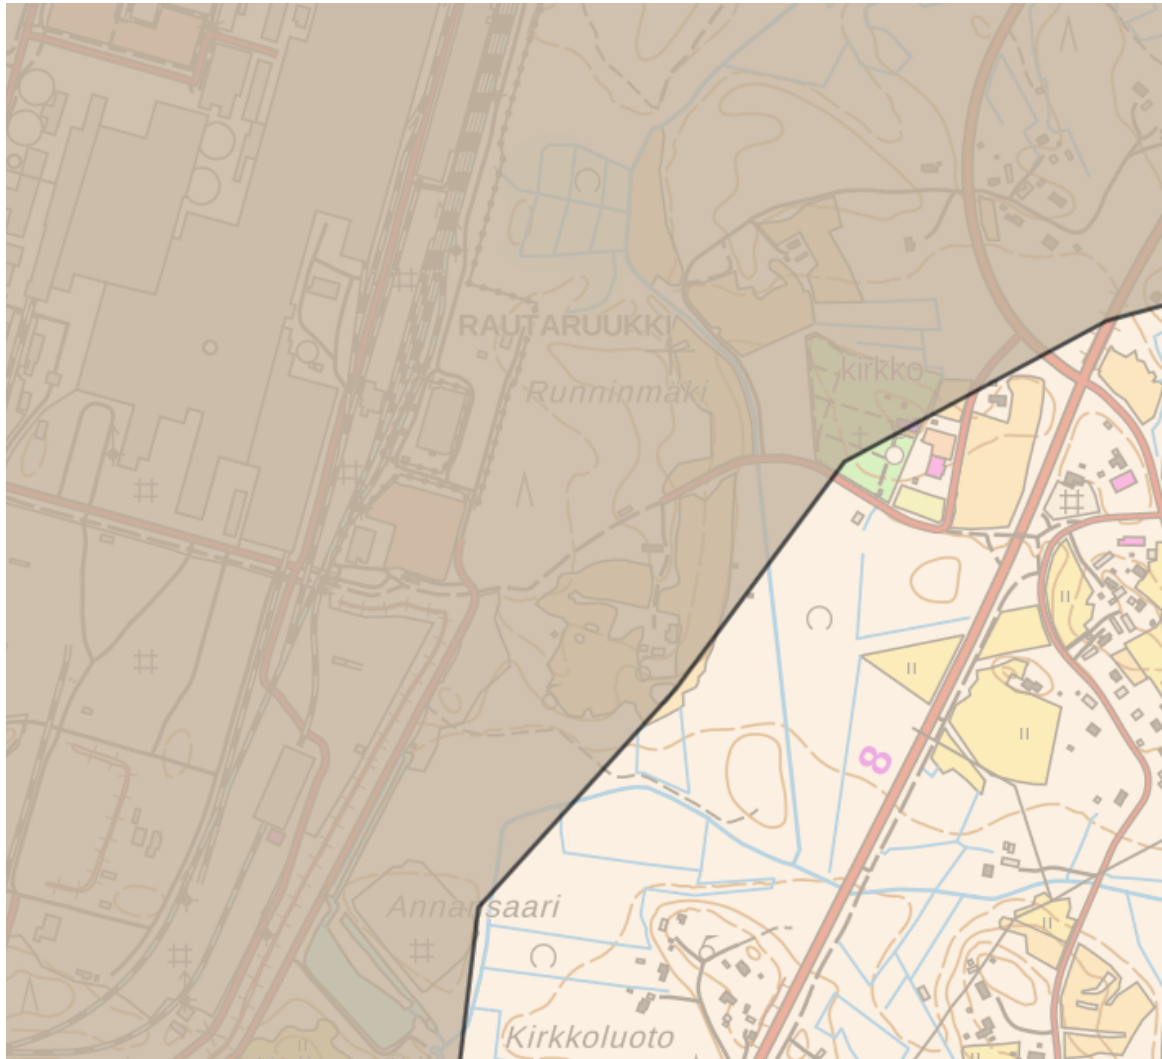
*Kuva 10. Ote maaperäkartasta. Tummempi harmaa edustaa kumpumoreenia ja vaaleampi homogeenisen savi- ja silttikerrostuman aluetta.*

Geologian tutkimuslaitoksen maaperäkartan (1:1 000 000) mukaan valtaosa selvitysalueesta on kumpumoreenia. Selvitysalueen itä- ja kaakkoisosat ovat homogeenisen savi- ja silttikerrostuman aluetta.

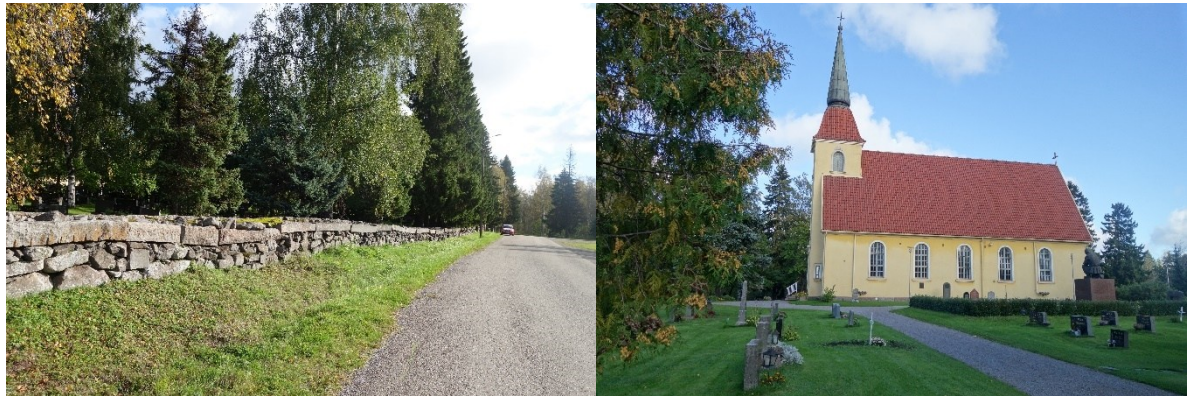
*Kuva 11 ja Kuva 12: Hautausmaan kivimuuria (vas.) ja Saloisten kirkko. Kuvat: Riikka Ger FCG 2025.*

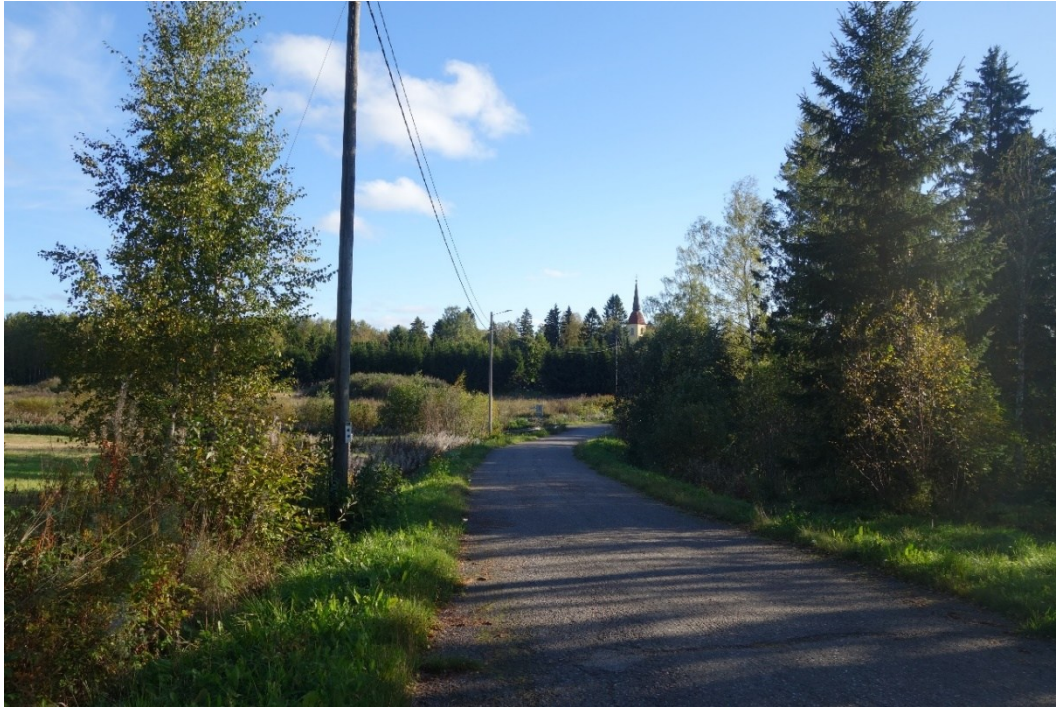
*Kuva 13. Näkymä Kirkkoherrantieltä kohti itää. Kirkontorni näkyy kuusiainan takaa. Kuusiainan edessä tällä hetkellä pintamaa-aineksen välivarastointikenttänä toimiva alue.*

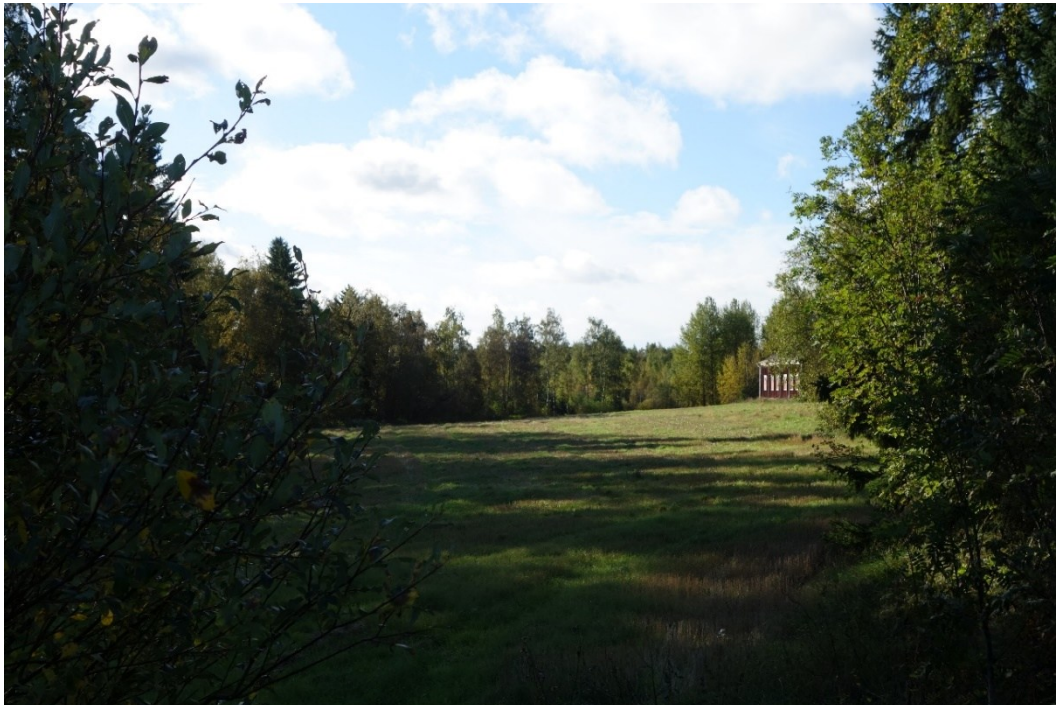
*Kuva 14. Kirkkoherrantieltä on yhdestä kohdasta mahdollista nähdä entisen pappilan itäpuoliselle pellolle ja entiselle pappilalle. Kuvat: Riikka Ger FCG 2025.*

Alueen ojien pientareita vaivaa umpeen kasvaminen. Pohjoiseen johtavan tiepätkän (Väinöläntie) reunoilla kasvaa paikoin niin sankka pajukko, että tieltä käsin pajukon taakse jäävän pellon hahmottaminen on lähes mahdotonta. Myös Kirkkoherrantien eteläpuolelle jäävän pitkänomaisen pellon ja tien välissä kasvaa korkeaa pensastoa ja kunnollinen näkymä pellolle avautuu vain yhdestä kohtaa ja silloinkin lyhyeltä matkaa.

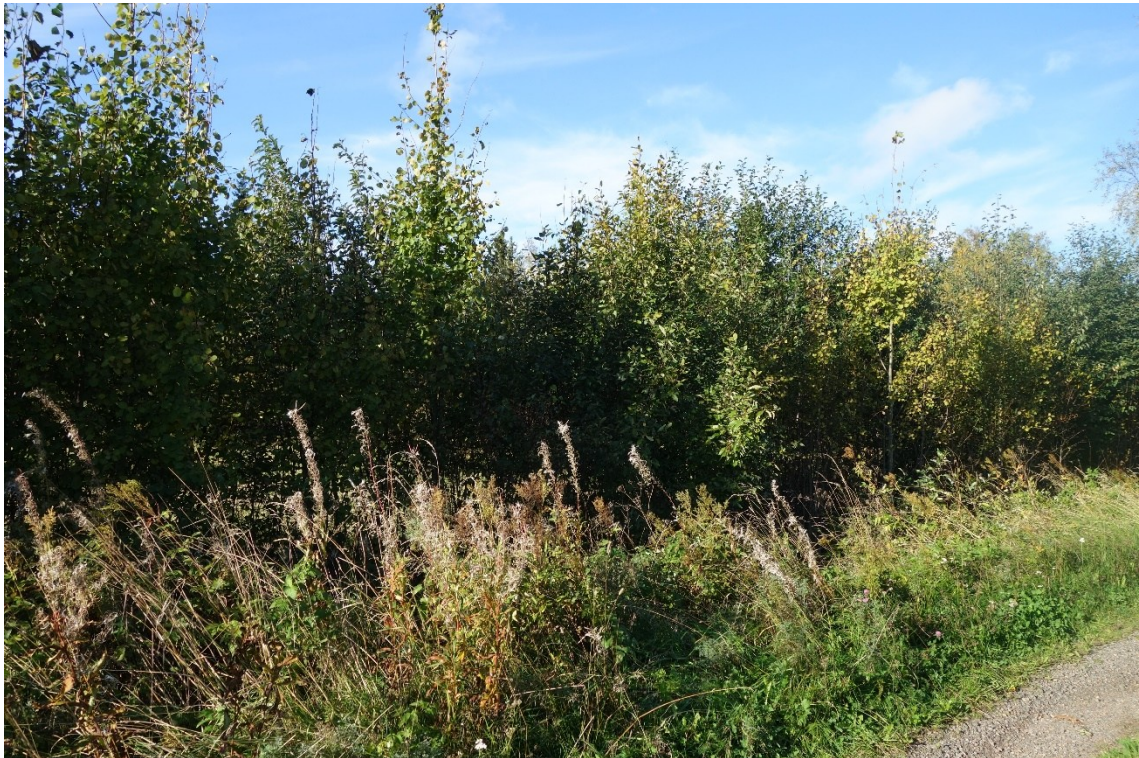
*Kuva 15. Väinöläntien länsipuoli on voimakkaasti pensoittunut ja taimettunut. Kuva: Riikka Ger FCG 2025.*

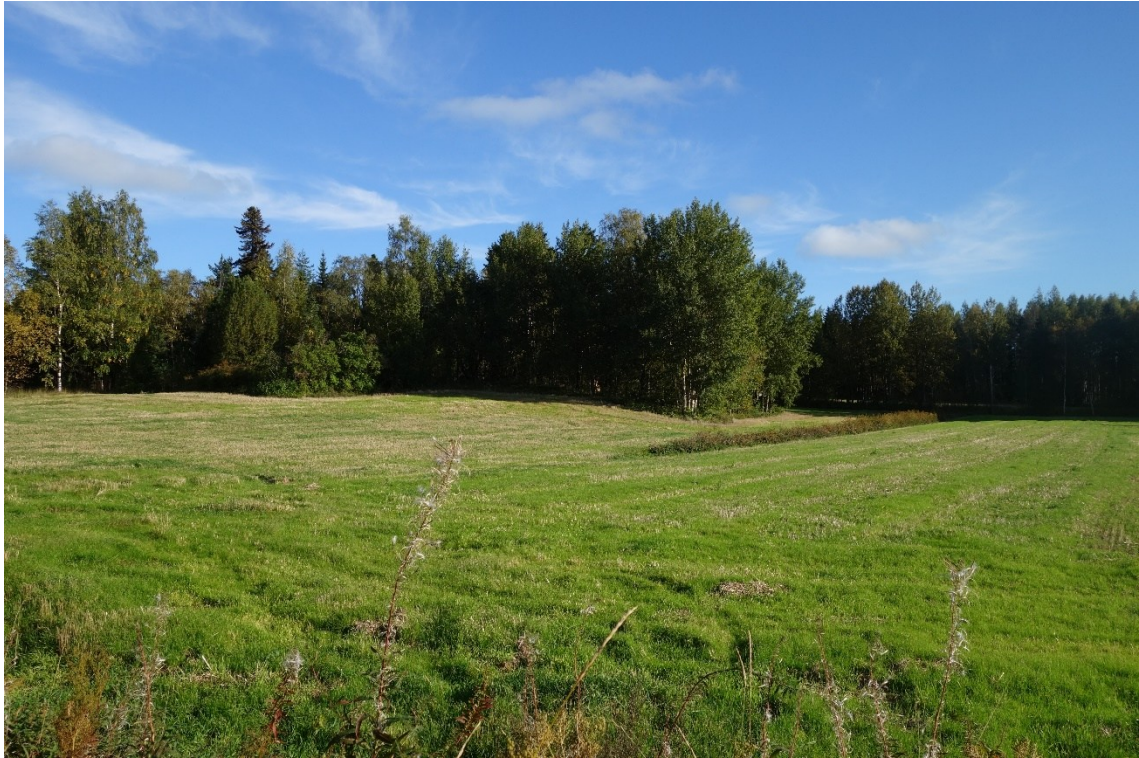
*Kuva 16. Pelloista maisemakuvallisesti miellyttävin on pohjoisin peltoalue. Kuva: Riikka Ger FCG 2025.*

Pelloista maisemakuvallisesti miellyttävin on pohjoisin peltoalue. Se rajautuu pohjoisessa pieneen kumpareeseen ja sen laidassa olevaan polveilevaan ja melko monipuoliseen reunavyöhykkeeseen. Myös Runninmäen ja sen itäpuolelle sijoittuvan pellon väliin jää maisemallisesti tärkeä reunavyöhyke.

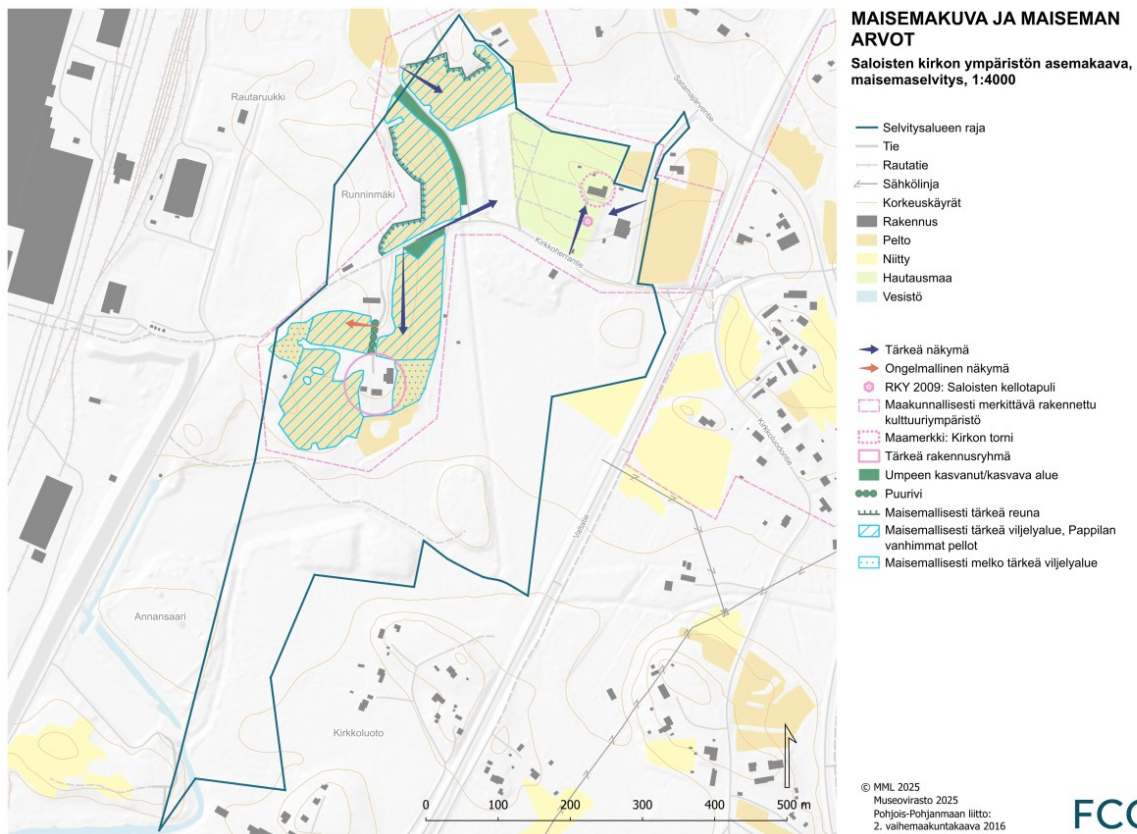
Kuva 18: Kartta selvitysalueen maisemakuvasta ja maiseman arvoista.

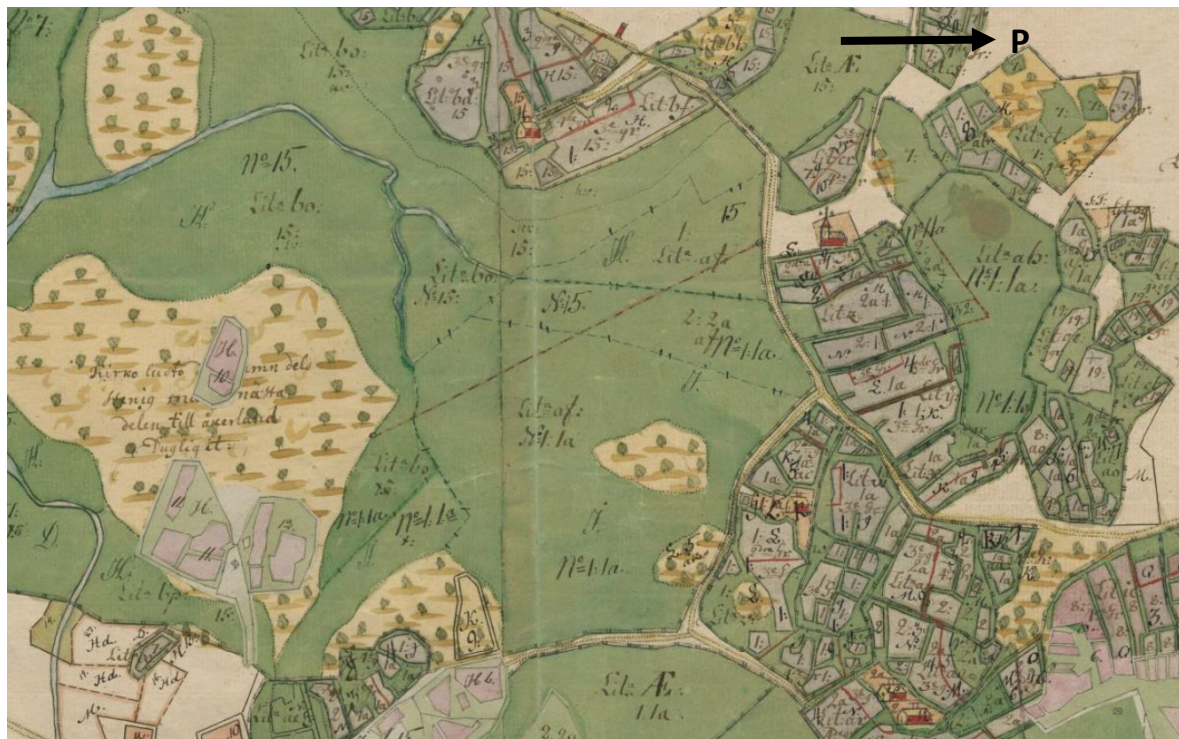
Kuva 19: Karttaote Salon kylän kartasta vuodelta 1760. Oikealla alhaalla on Salon kylän taloja viljelystensä keskellä. Kirkko on niiden yläpuolella ja pappila keskellä ylhäällä. Pellon on kuvattu harmaalla. Vasemmalla on vihreiden niittyjen eli jo lähes kokonaan maatuneen Salon lahden keskellä laaja metsäsaareke, joka on nimetty Kirkkoluodoksi. Pohjoinen on kartassa oikealla (merkitty nuolella ja kirjaimella P). Lähde: Aimeleus, Nils (1760), Geometrisk charta över Första Dehlen av Salo Bys Ägor belägne i Österbotns Hövdinge Döme, Uhleborgs Norra Fögderie och Salo Sochn. Maanmittauslaitos. Viitattu teoksessa Mikroluitti Oy (2022), SSAB:n tehtaan asemakaava-alueen muinaisjäännösinventointi.

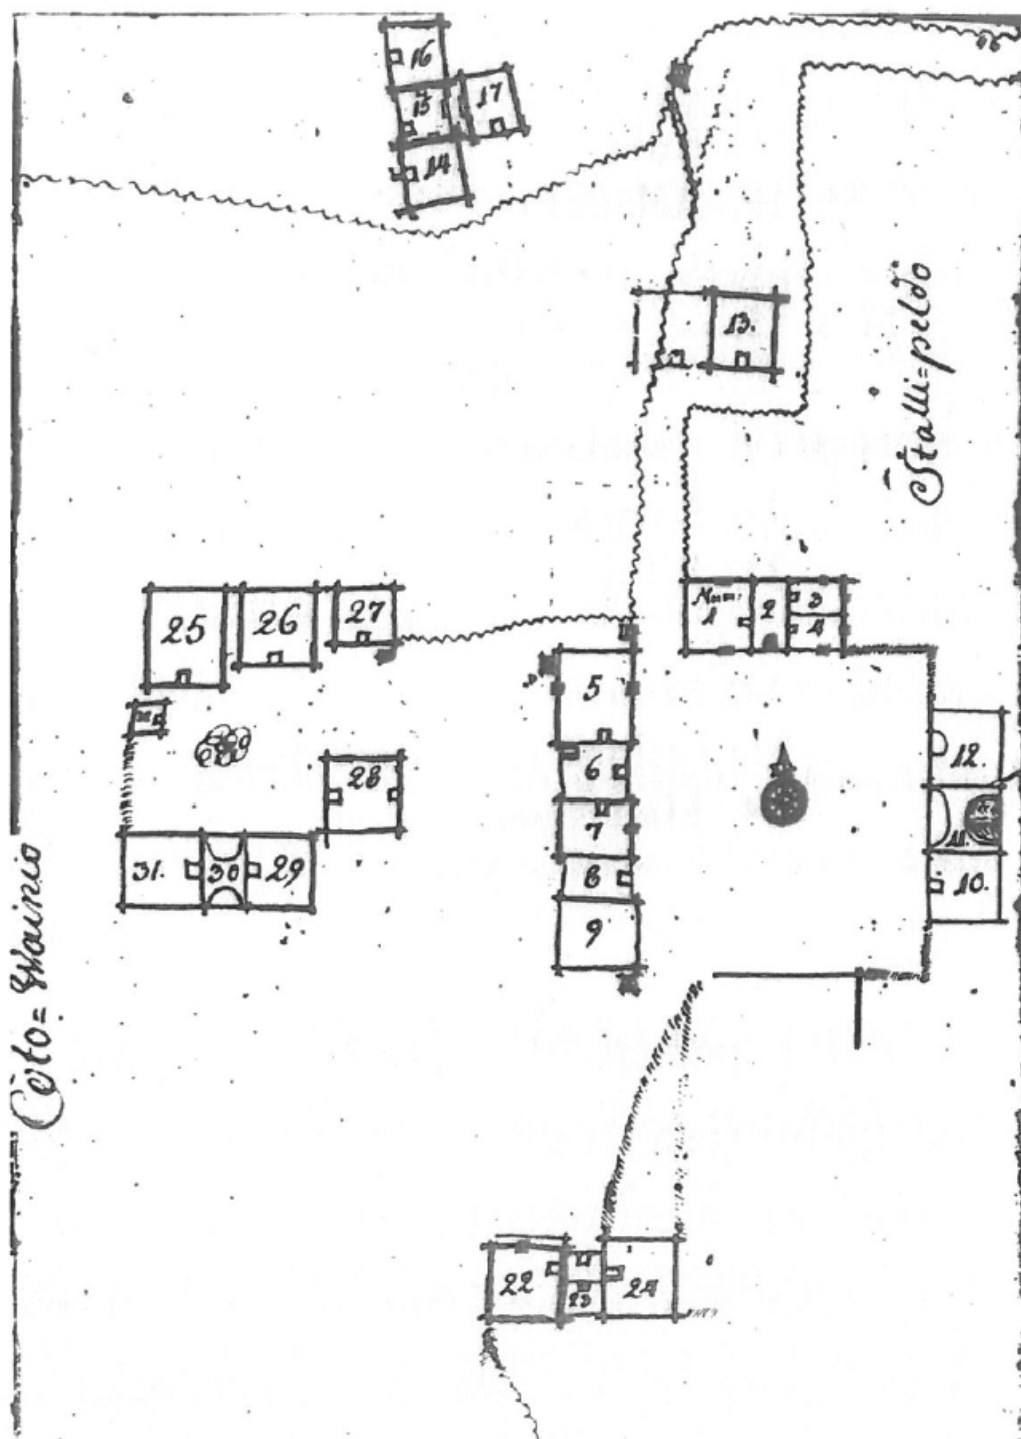
Kuva 20: Thomas Stenbäckin asemapiirustus pappilan rakennuksista vuodelta 1758. Asemapiirustuksen perusteella Saloisten pappila käsitti 1700-luvun puolivälin tienoilla suuren joukon rakennuksia, jotka jakaantuivat idänpuoleisen miespihan ja lännenpuoleisen karjapihan ympärille. Lisäksi ympäröivillä pelloilla sijaitsi riisiä ja latoja sekä tuulimylly (ei kuvassa). Lähde: Saloisten pappilan rakennushistoriaa.

Vanhin pappilan nykyisistä rakennuksista on keltaiseksi maalattu renkitupa, joka lienee pystytetty noin 1760 tai 1799. Renkituvan ajoitus perustuu Thomas Stenbackin asemapiirustukseen vuodelta 1758, jossa rakennusta ei vielä ole, mutta jossa sille on jo varattu paikka miespihan etelälaidalla. Paikka on sama, jossa renkitupa eli alun perin kaupunginrakennuksena tunnettu rakennus nykyisin sijaitsee. (Pappilan rakennushistoriaa). Nykyisen empire-tyylisen ulkoasunsa rakennus on saanut 1800-luvulla.

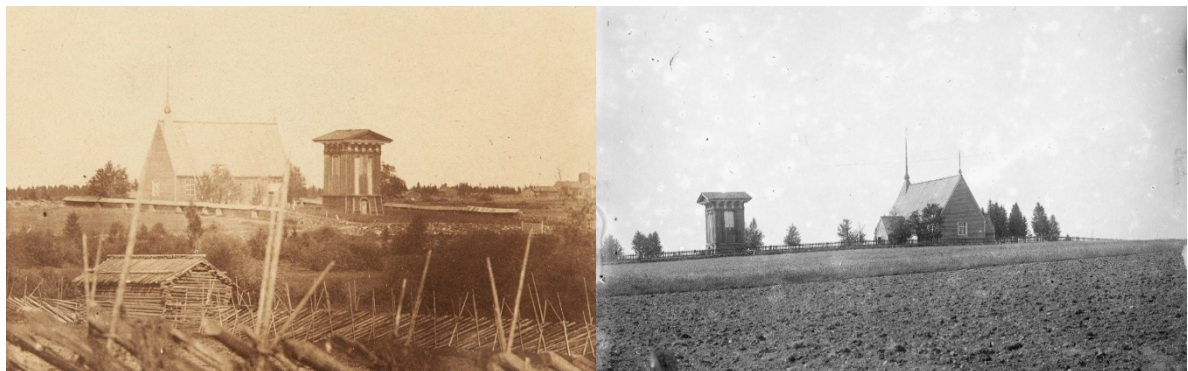
*Kuvat 21 ja 22: Saloisten kirkko ja kellotapuli 1870-luvulla (vasemmalla) ja 1898 (oikealla). Keskiaikainen puukirkko ja 1700-luvun tapuli kohoavat keskeltä peltomaisemaa. Kuvissa tapulia jo korotettu ja muutettu aiempaa umpinaisemmaksi. Kuvaaja: tuntematon; Armas Lindgren. Lähde: Finna / Museovirasto, Historian kuvakokoelma.*

Hallinnollisista kiistoista huolimatta Saloisten vanha keskiaikainen kirkko, kellotapuli ja hautausmaa säilyivät käytössä läpi 1800-luvun. Myös ympäröivän alueen luonne pelto- ja metsämaisemana säilyi pitkälti samanlaisena 1700-luvulta 1900-luvun puoliväliin saakka. Kellotapuli koki osittaisen muodonmuutoksen, kun sitä todennäköisesti jo 1820-luvullakorotettiin nostamalla se jalustalle. Samalla aiemmin avointa tilaa ollut tapuli laudoitettiin ja siihen lisättiin kellojen ääniluukut.

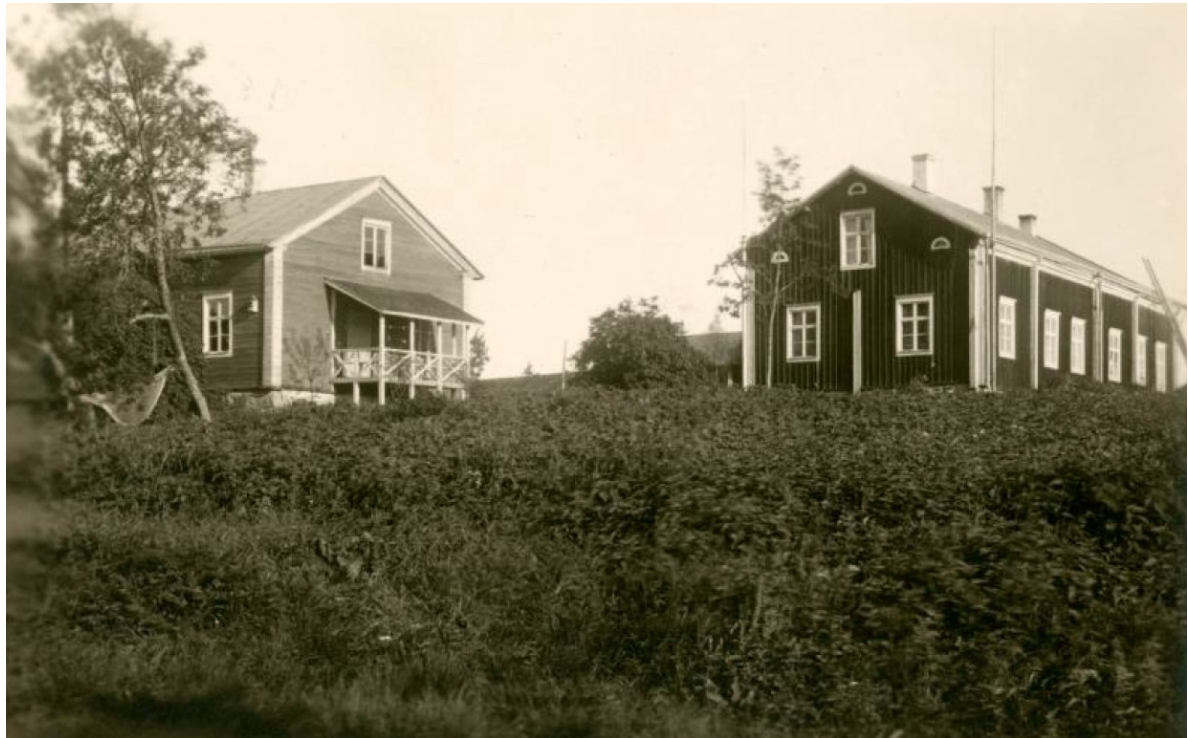
*Kuva 23: Saloisten pappila kuvattuna kaakosta. Vasemmalla 1700-luvun renkitupa ja oikealla 1800-luvun pappilan päärakennus. Rakennusten välistä hahmottuu pihapiirin muiden rakennusten – mahdollisesti aitan ja pirtin – kattoja. Ajoittamaton valokuva. Kuvaaja: tuntematon. Lähde: Finna / Suomen Elinkeinoelämän Keskusarkisto. Seurakuntain keskinäinen Palovakuutusyhtiö (1812–1968). Saloisten pappila, 2561/2129.*

1800-luvulla osa pappilan rakennuksista järjestettiin uusille paikoille: aiemman pitäjänrakennuksen paikalle rakennettiin pitkä aitta ja miespihan itä laidalla luhtiaitan tilalle nykyinen pappilan päärakennus joko 1812 tai 1816. Uusi pirttirakennus pystytettiin myös aiemman leivintuparivin paikalle. (Pappilan rakennushistoriaa)

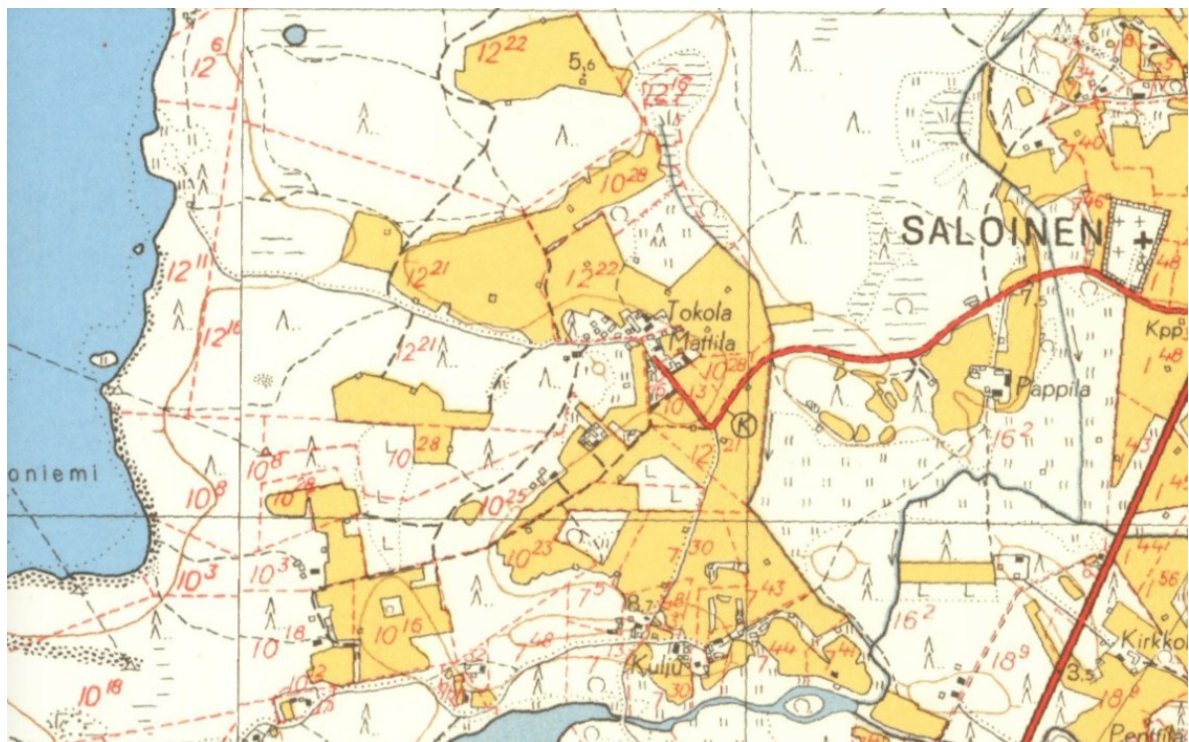
Kuva 24: Karttaote vuoden 1954 peruskartasta. Saloisten kirkko on kuvan oikeassa laidassa ja pappila siitä hieman lounaaseen. Tuleva Rautaruukin laaja tehdasalue näistä länteen on vielä metsää ja peltoa. Karttaan merkityt Tokolan ja Mattilan tilat sijaitsivat tehdasalueella, ja niiden rakennukset purettiin terästehtaan rakentamisen vuoksi. Lähde: <https://vanhatkartat.fi/>.

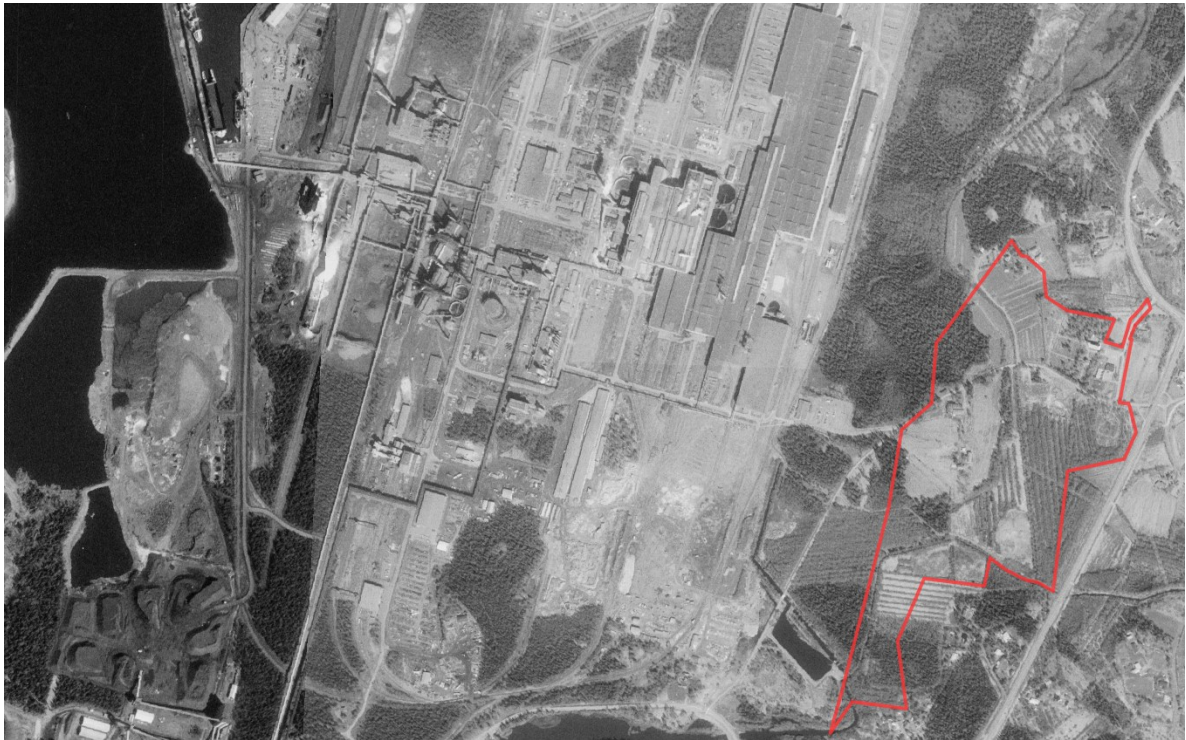
*Kuva 25: Ilmakuva vuodelta 1993. Aiemman metsä- ja maalaismaiseman tilalle levittäytynyt laaja tehdasalue rakennuksineen sekä tiet ja junarata. Selvitysalueen sijainti suhteessa terästehtaaseen on merkitty punaisella rajauksella. Lähde: Paikkatietoikkuna.*

Ennen rakentamisen aloittamista terästehtaalte varattu alue oli pääosin metsää, jota rikkoivat peltoalueet sekä muutamat talot, jotka kaikki purettiin tehtaan tieltä (AFRY Buildings Finland Oy, 2023). Tehdasalueen rakentuminen ja samanaikainen, 1950-luvulla alkanut kaupungistumiskehitys ja maataloustuotannon koneellistuminen muuttivat varsinkin pappilan lähialueiden maisemaa: peltoaukeita korvautui tehdasalueella ja metsätalousmailla.

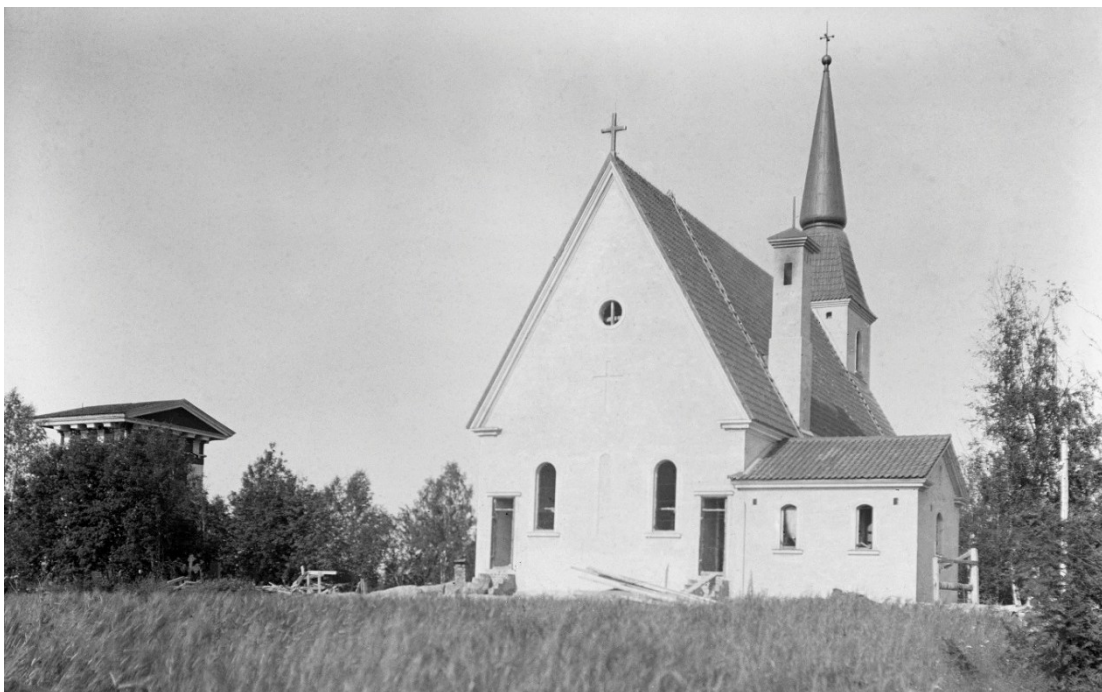
*Kuva 27: Saloisten uuden kirkon rakennustöitä vuonna 1932. Vasemmalla puiden takana erottuu kellotapulin katto. Lähde: Finna / Raahen museo, Raahen museon valokuvakokoelma*

Uusi, aiempaa suurempi pitkäkirkko rakennettiin vuonna 1932 vanhan kirkon paikalle. Tiilirakenteisen, julkisivuiltaan vaaleaksi rapatun kirkon suunnittelijana toimi rakennusmestari J. Karvonen (Pohjois-Pohjanmaan liitto, 2015) Uutta kirkkoa on ehditty korjata useaan otteeseen valmistumisen jälkeen: vuonna 1983 toteutettiin kirkon

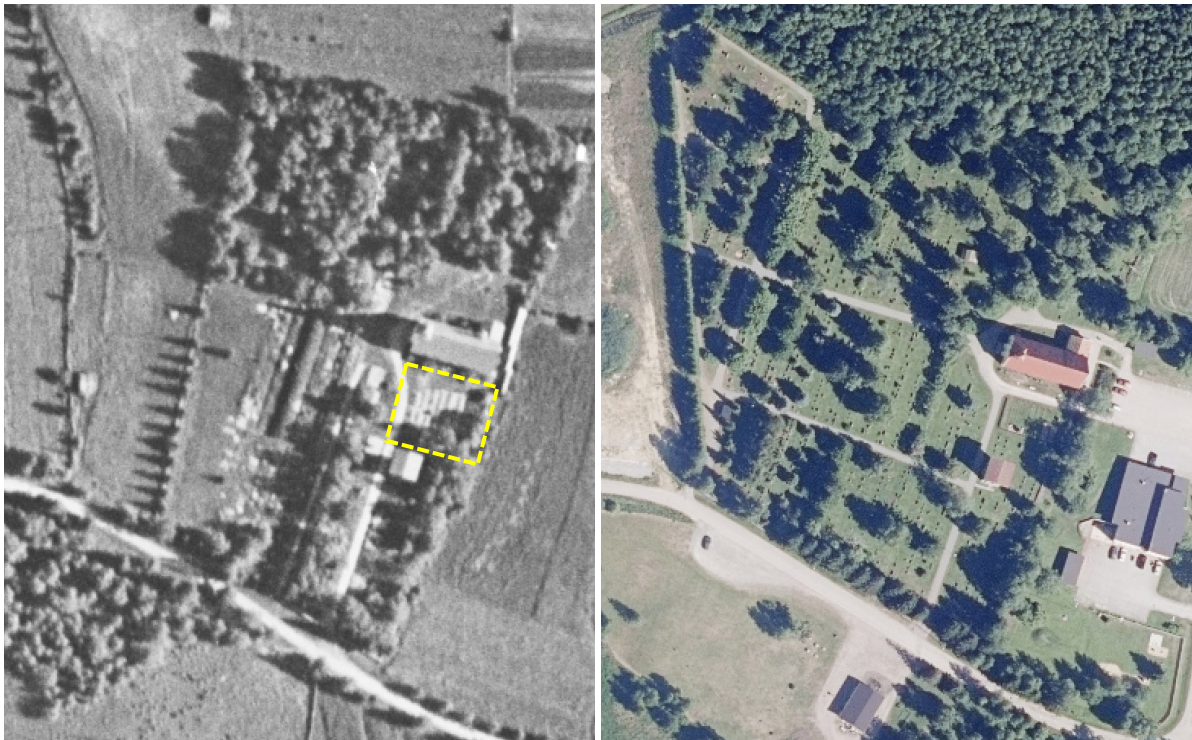
*Kuvat 28 ja 29: Saloisten kirkon hautausmaa vuosina 1948 ja 2024. Kirkon ja kellotapulin väliin perustettu sankarihautausmaa (keltainen raja) erottuu jo vuoden 1948 kuvassa. Myöhemmin hautausmaata on laajennettu lännen suuntaan. Lähde: Paikkatietoikkuna.*

Myös hautausmaa-alueeseen rakennuskantaan kohdistui muutoksia 1900-luvulla: ensin hautausmaalle valmistui 1930-luvulla ruumishuone. Myöhemmin toisen maailmansodan aikana hautausmaalla järjestettiin tilaa sankarihauta-alueelle. Sankarihaudat (67 kpl) sijaitsivat kirkon ja tapulin välissä. Niiden edustalla on kuvanveistäjä Ensio Seppäsen vuonna 1971 toteuttama sankarimuistomerkki ”Sotilaan rukous”, joka paljastettiin Saloisten uuden kirkon 40-vuotisjuhlassa 20.8.1972 (sankarihautausmaat.fi).

Hautausmaata on myös vuosien mittaan laajennettu lännen suuntaan.

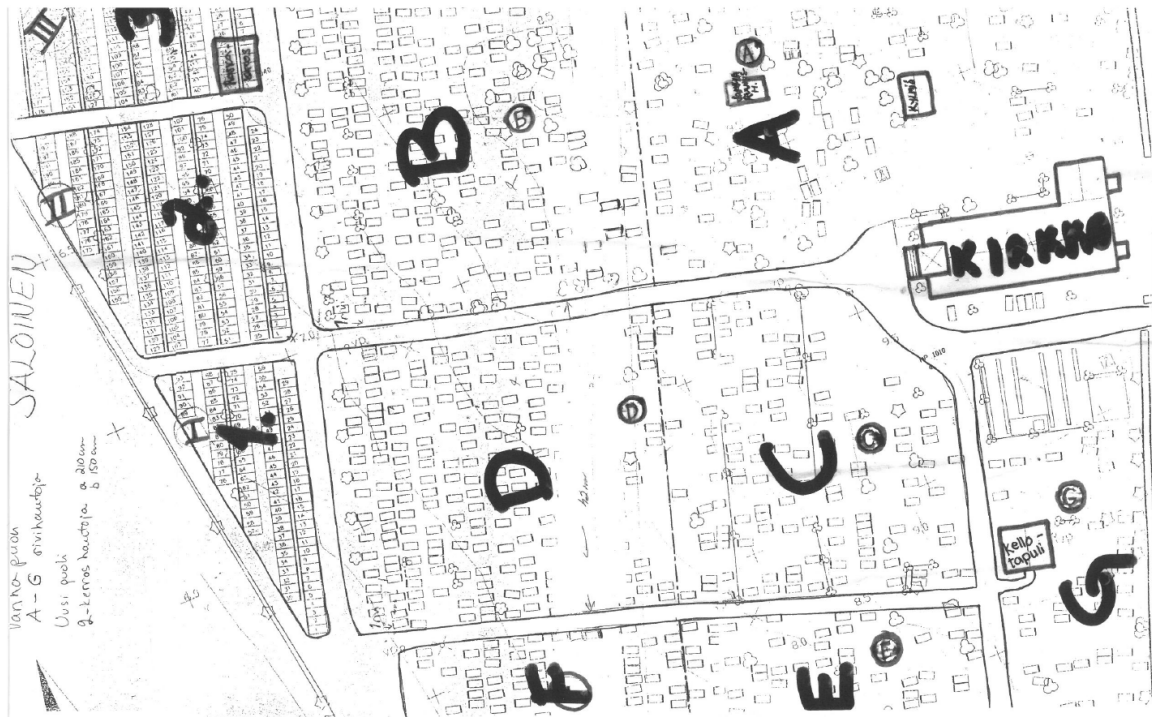
Kuva 30: Hautausmaan pohjapiirros. Vanhimmat osat hautausmaata on merkitty kirjaimin A-G. Kirkon pohjoispuolella oleva alue A edustaa kaikista vanhinta, 1600-luvulta periytyvää osaa hautausmaasta. Numerot 1-3 edustavat kaikista uusinta osaa hautausmaan laajennuksesta. Lähde: Raahen Seurakunta.

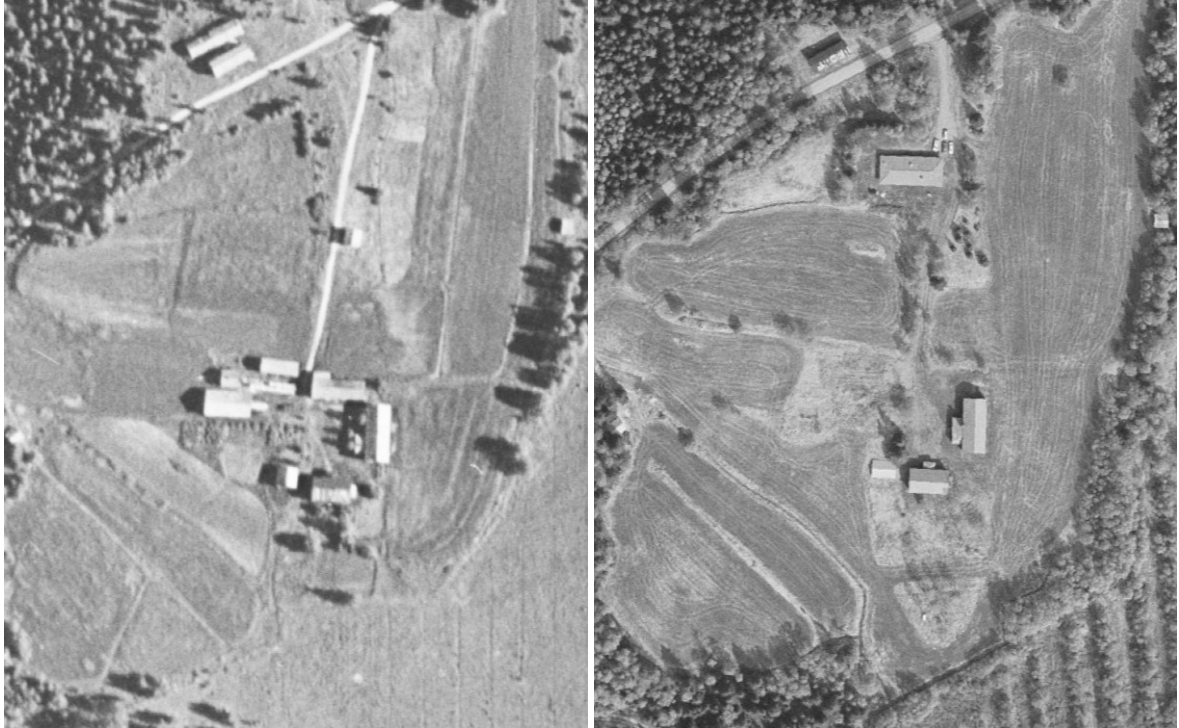
*Kuvat 31 ja 32: Ilmakuvat pappilan alueesta vuosilta 1948 ja 2003. Pappilan pihapiiristä on purettu pihan länsi- ja pohjoislaidoilla olleet talousrakennukset, samoin kuin pihatien varressa ollut aitta tai lato. Myös riihen takaa on purettu talousrakennus. Lähde: Paikkatietoikkuna.*

Maatalouden harjoittaminen ja eläintenpito lopetettiin pappilassa todennäköisesti 1960-luvulla ja viimeistään uuden pappilarakennuksen myötä 1970-luvulla. Vuoden 1979 peruskartassa pappilan talousrakennuksista näkyy enää päärakennuksen vieressä ollut aitta, joka on purettu ilmakuvien perusteella vuoteen 2003 mennessä. Vuonna 1974

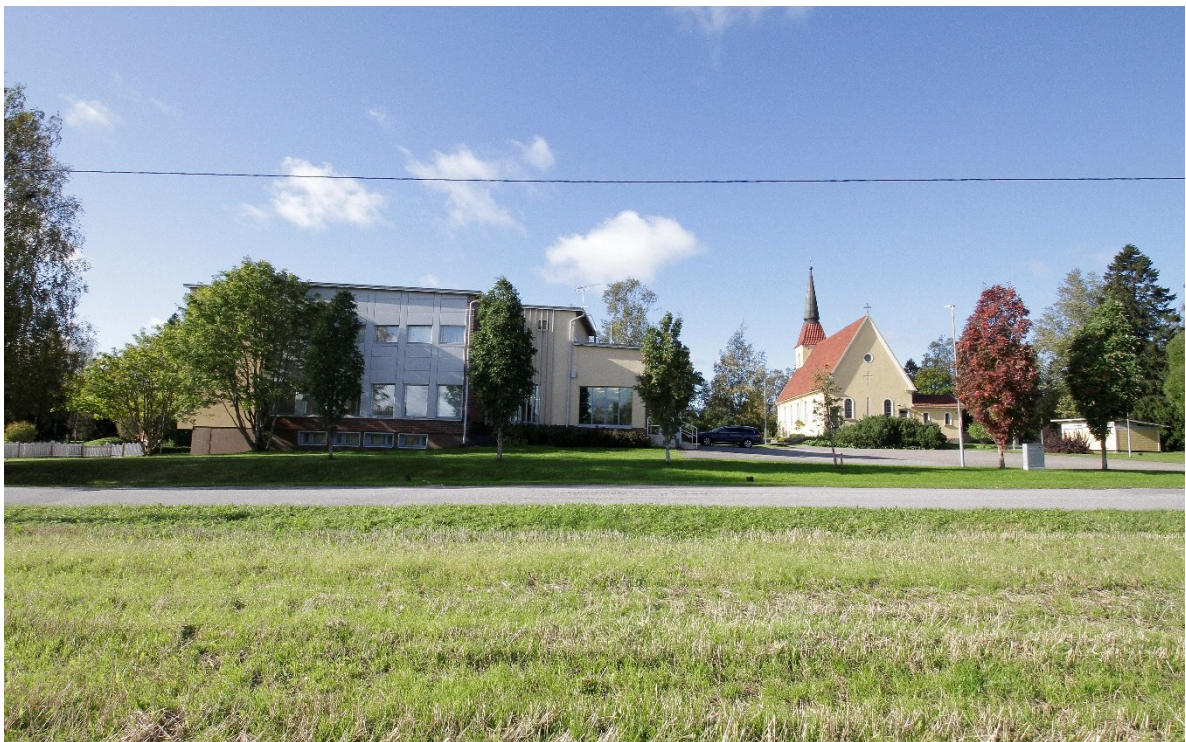
*Kuva 33: Näkymä Kirkkoherrantieltä länteen kohti Saloisten kirkkoa. Vasemmalla seurakuntakoti ja oikealla kirkko. Vanha kellotapuli jää piiloon seurakuntakodin taakse. Kuva: FCG 2025.*
