# SALOISTEN SEURAKUNNAN HAUTAUSMAAN ASEMAKAAVA MAISEMAN JA RAKENNETUN KULTTUURIYMPÄRISTÖN SELVITYS

Raahen seurakunta

3.11.2025

P54893

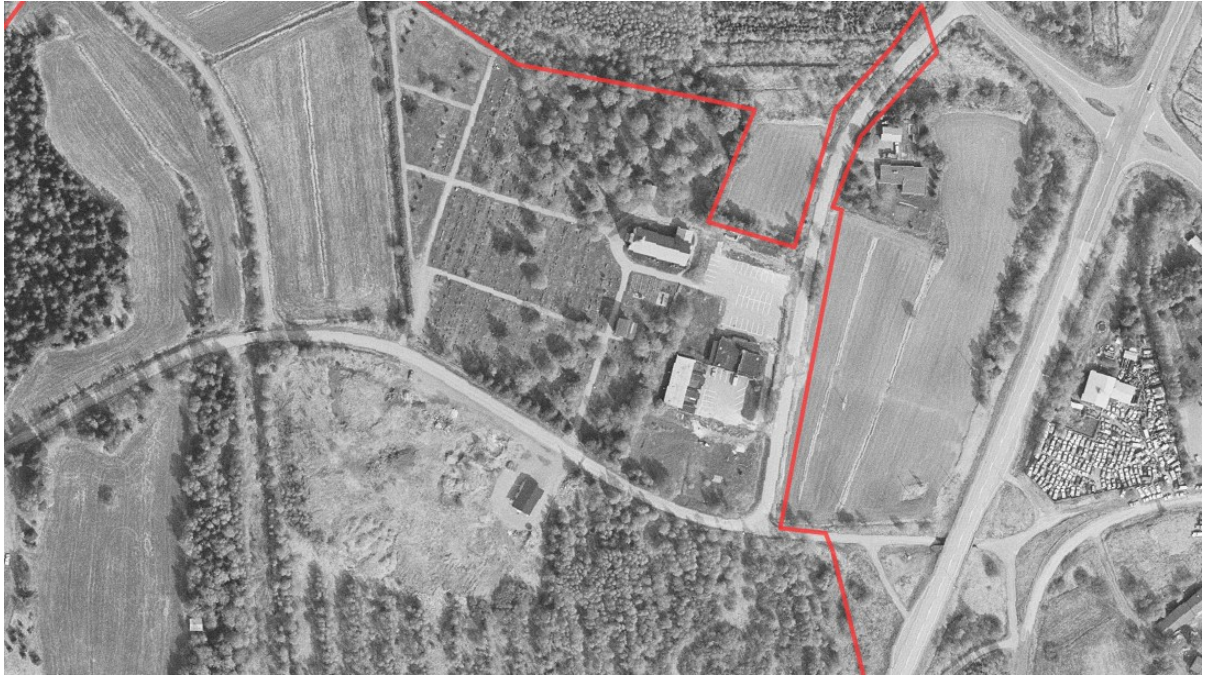
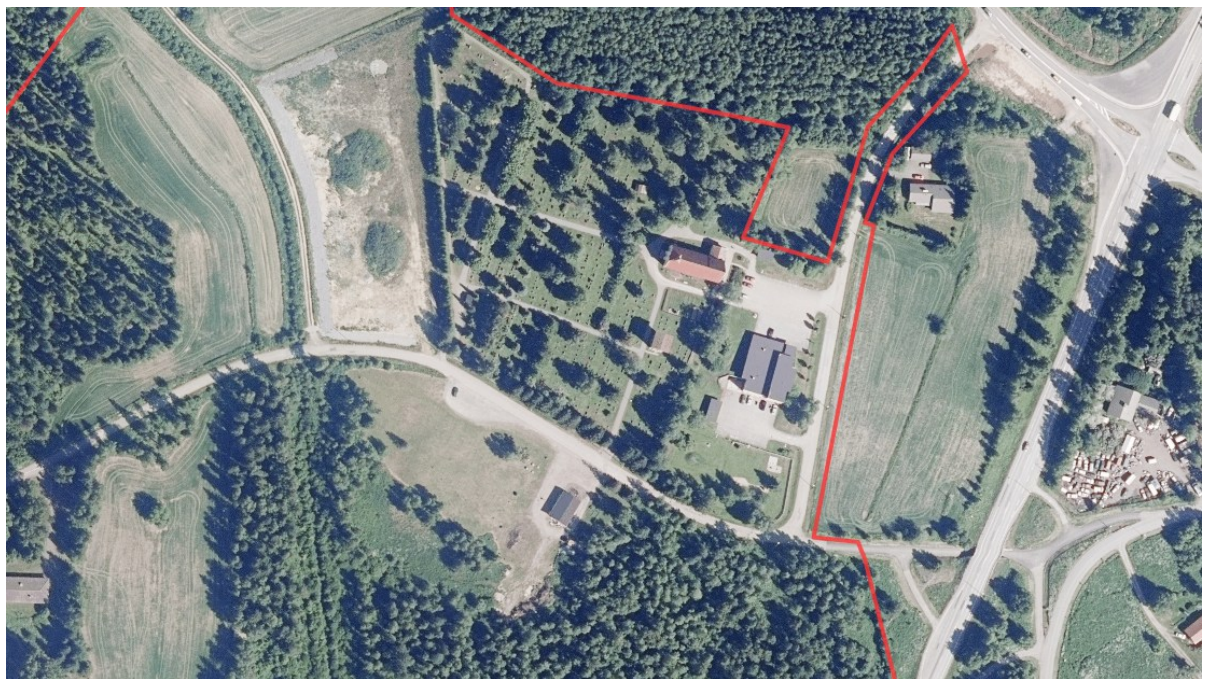
*Kuvat 34 ja 35: Ilmakuvat vuosilta 2003 (yllä) ja 2025 (alla). Selvitysalueen raja (punainen viiva) kulkee Saloisten kirkonmäen pohjoispuolella. Vuonna 1968 kirkon kaakkoispuolelle rakennettiin seurakuntatalo, jota laajennettiin vuonna 2007. Kirkkoherrantien eteläpuolella sijaitseva huoltorakennus valmistui vuonna 2002. Seurakuntatalon pohjois- ja eteläpuolilla on pysäköintialueita, jotka ovat muuttaneet aiemmin varsin maaseutumaisen alueen luonnetta. Aiemmin kirkon eteläpuolelle sijainneet avoimet peltomaisemat ovat myös vaihtuneet talousmetsään. Oikeassa laidassa erottuu koillisesta lounaaseen kulkeva valtatie 8, jonka linjaus on säilynyt jokseenkin muuttumattomana vuodesta 1938. Lähde: Paikkatietoikkuna.*

2000-luvulla Saloisten kirkon alue on muuttunut uudisrakentamisen seurauksena. Vanhempaa rakennuskantaa edustavat Pyhän Olavin kirkko (1932), kellotapuli (1786) sekä hautausmaan luuhuone (viimeistään 1800-luvun loppu) sekä ruumishuone (1930-luku). Kirkon kaakkoispuolelle valmistui vuonna 1968 seurakuntatalo, jota laajennettiin vuonna 2007. 2000-luvun alkupuolella rakennettiin myös Kirkkoherrantien eteläpuolelle huoltorakennus (2002).

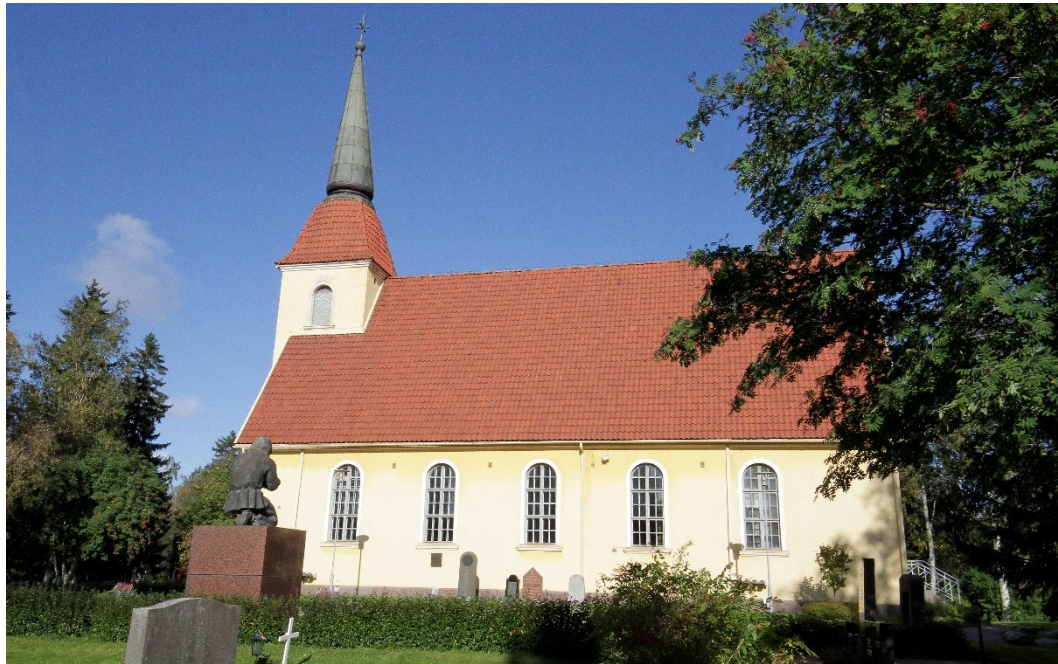
**Saloisten kirkko (1932)**

*Kuva 36: Kirkko kuvattuna etelästä. Kirkon edessä sijaitsee sankarimuistomerkki. Kuva: FCG 2025.*

Uusi, aiempaa suurempi pitkäkirkko rakennettiin vuonna 1932 vanhan kirkon paikalle. Tiilirakenteisen, julkisivuiltaan vaaleaksi rapatun kirkon suunnittelijana toimi rakennusmestari J. Karvonen (Pohjois-Pohjanmaan liitto, 2015) Uutta kirkkoa on ehditty korjata useaan otteeseen valmistumisen jälkeen: vuonna 1983 toteutettiin kirkon

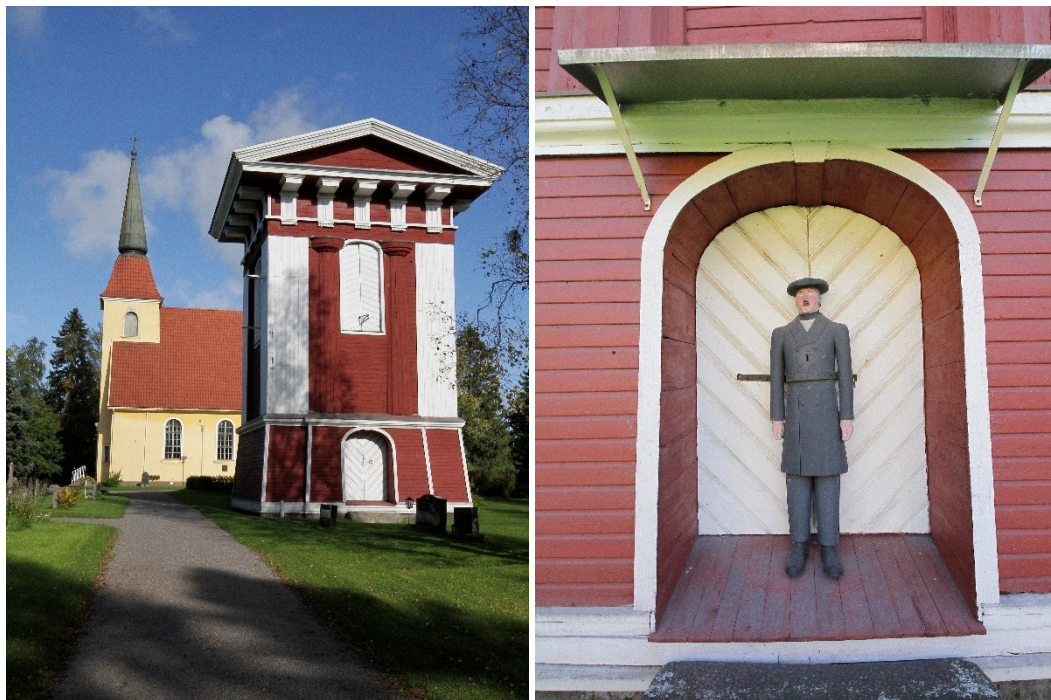
**Kellotapuli (1786)**

*Kuvat 37 ja 38: Saloisten kellotapuli kuvattuna etelästä sekä idän puoleiselle ovelle sijoitettu vaivaisukko. Kuvat: FCG 2025.*

Pohjaltaan neliönmuotoinen tapuli on rakennettu korkean läpikäytävän päälle silloisen kirkkotarhan hirsiaidan yhteyteen. Tapulin kulmissa ilman kapiteeleja olevat neliömäiset kulmapilarit ja ääniaukkojen molemmin puolin kanneloidut doorilaiset pylväät sekä niiden varassa lepäävä palkisto ja laakea vesikatto, jota triglyyfit ja mutulit korostavat voimakkaasti. (Museovirasto)

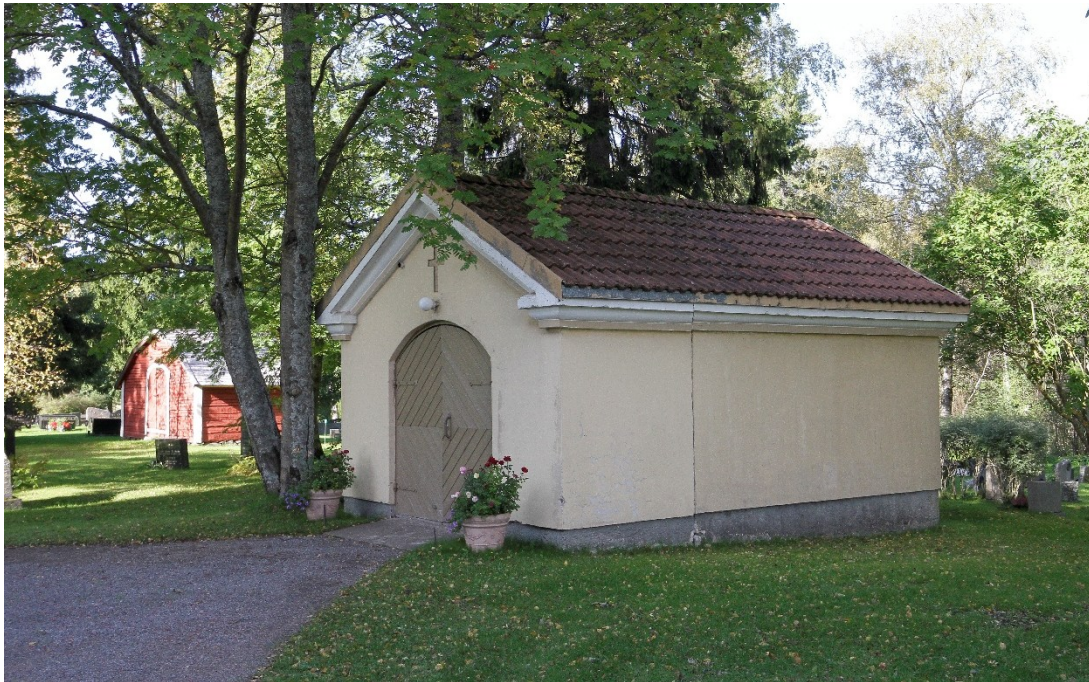
*Kuva 39: Vaaleaksi rapattu ruumishuone on rakennettu 1930-luvulla samaan tyyliin kuin itse kirkkokin. Kuva: FCG 2025.*

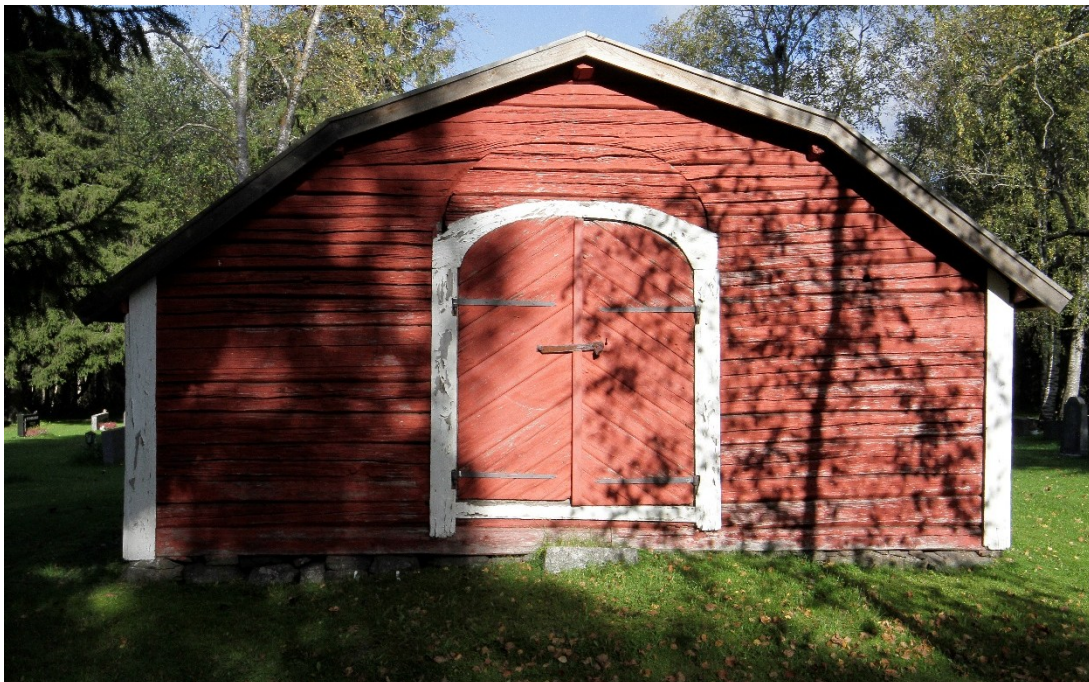
### Luuhuone

*Kuva 40: Luuhuone on rakennettu viimeistään 1800-luvun loppupuolella. Kuva: FCG 2025.*

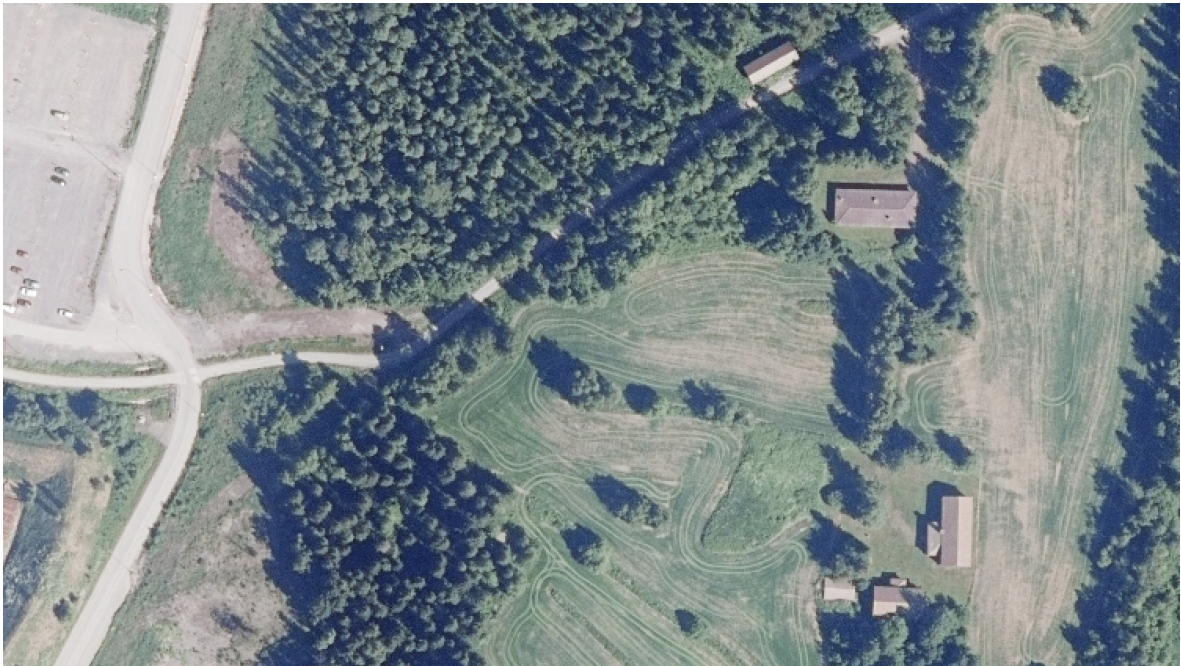
*Kuva 44: Ilmakuva Saloisten pappilasta vuodelta 2024. Pappila käsittää enää muutamia rakennuksia: alinna oikealla kuvassa renkitupa ja sitä pienempi kellari, sitten vanha pappilan päärakennus, uudempi 1970-luvun rakennus ja ylinnä vanha riihi. SSAB:n terästehtaan pysäköintialuetta erottuu kuvan vasemmassa laidassa. Kuva: FCG 2025.*

Nykyinen Saloisten pappilan rakennuskanta käsittää päärakennuksen, renkituvan, kellarin, riihen ja uuden pappilan. Lisäksi pelloilla on pari vanhaa latoa. Rakennukset ovat pääosin 1700- ja 1800-luvulta. 2000-luvulla pappilan rakennukset eivät ole enää olleet vakituksessa käytössä, mutta niitä ja pappilan pihapiiriä on käytetty satunnaisesti erilaisten tapahtumien järjestämiseen. Vuonna 2015 pappilan rakennuksille tehtiin ilkivaltaa, minkä takia mm. ikkunoita jouduttiin korjaamaan. Ilkivallan estämiseksi ikkunat on nykyisin peitetty rakennuslevyin.

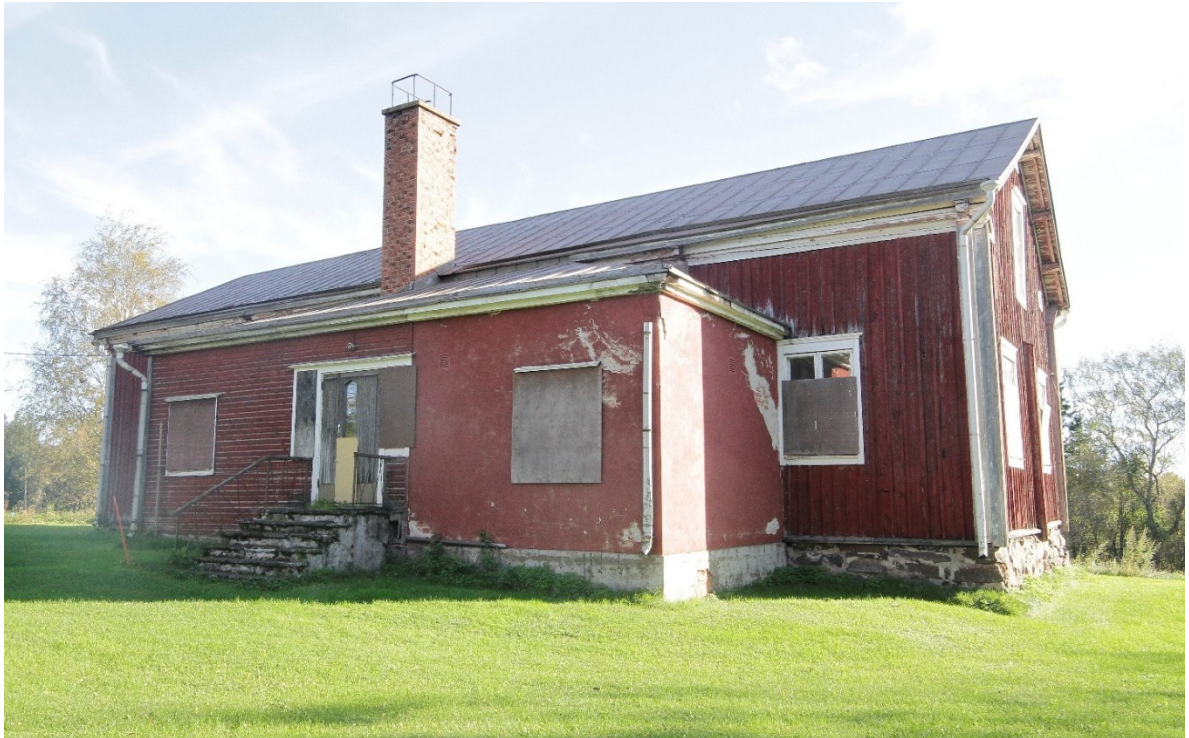
*Kuva 45: Saloisten pappilan päärakennus kuvattuna lounaasta. Umpikuistin suuri tiilipiippu on rakennettu jälkikäteen. Kuva: FCG 2025.*

Päärakennuksen julkisivuihin on kohdistunut 1900-luvulla muutoksia, sillä keskuslämmitykseen siirryttäessä suuremmalle kuistille on rakennettu kookas piippu ja vanhat savupiiput on purettu pois. Päärakennuksen länsisivulla ollut pienempi kuisti on purettu vuoteen 1993 mennessä.

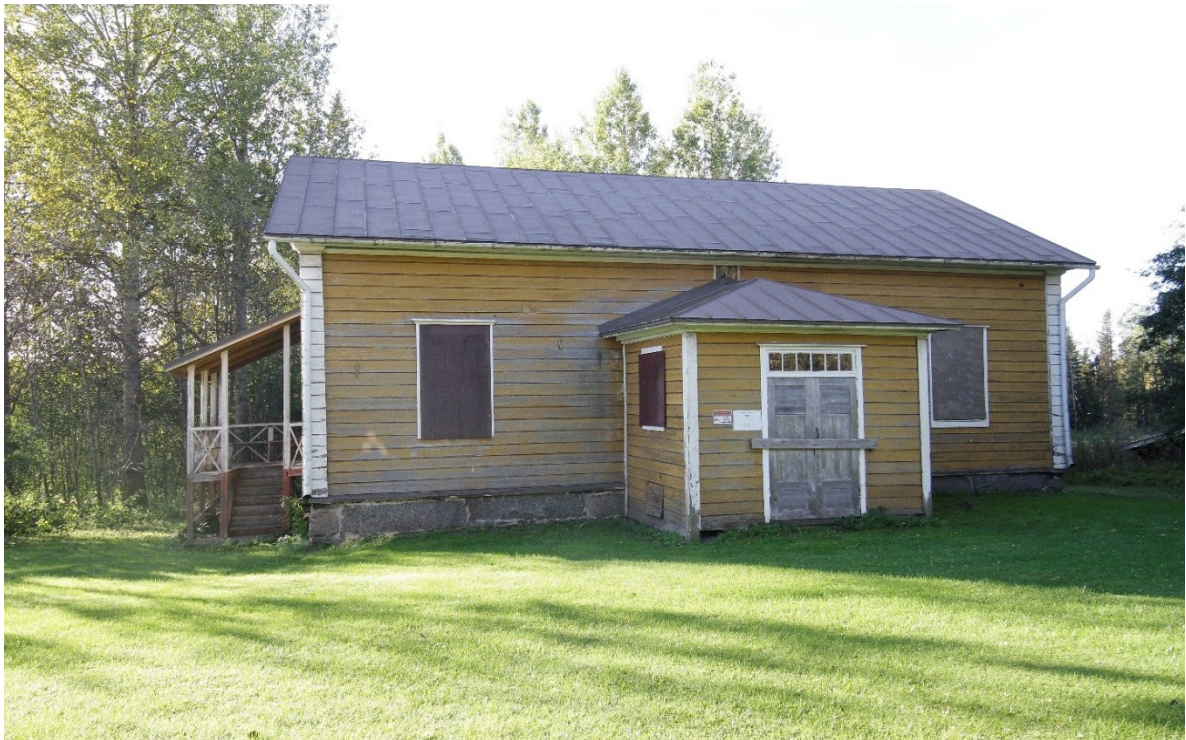
*Kuva 46: Renkitupa kuvattuna pohjoisesta. Kuvat: FCG 2025.*

Vanhin pappilan nykyisistä rakennuksista on keltaiseksi maalattu renkitupa, joka lienee pystytetty noin 1760 tai 1799. Renkituvan ajoitus perustuu Thomas Stenbackin asemapiirustukseen vuodelta 1758, jossa rakennusta ei vielä ole, mutta jossa sille on jo varattu paikka miespihan etelälaidalla. Paikka on sama, jossa renkitupa eli alun perin kaupunginrakennuksena tunnettu rakennus nykyisin sijaitsee. (Pappilan rakennushistoriaa). Nykyisen empire-tyylisen ulkoasunsa rakennus on saanut 1800-luvulla.

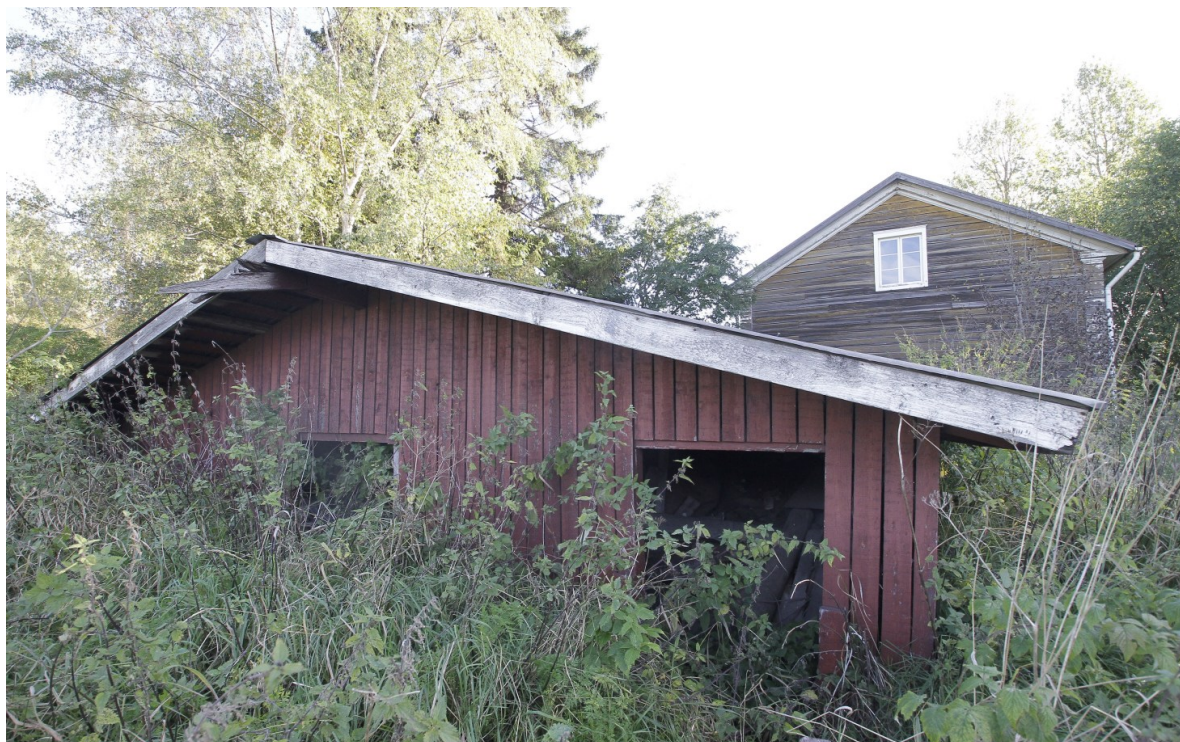
*Kuva 47: Kellari kuvattuna lännestä päin. Taustalla näkyy renkitupa. Kuvat: FCG 2025.*

Myös osa alkujaan kiviholvatun kellarin rakenteista on mahdollisesti peräisin 1700-luvulta tai varhaisemmalta ajalta.

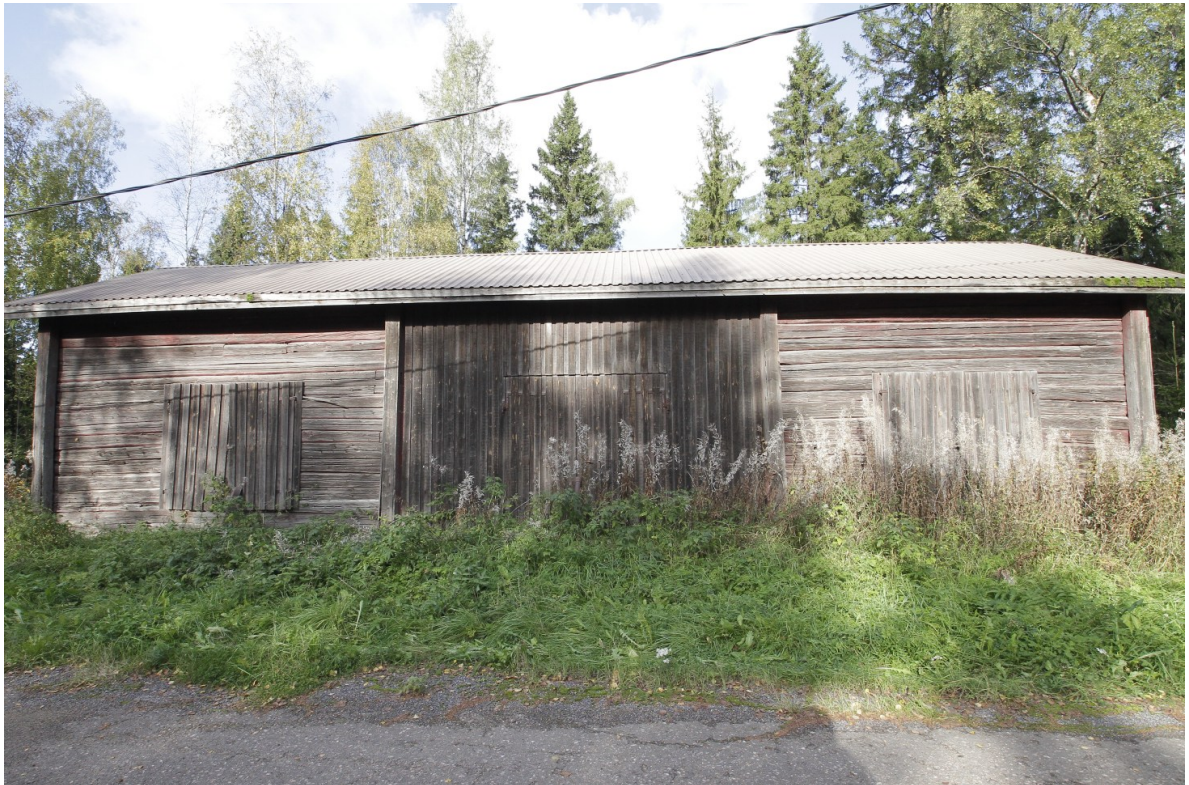
## Riihi

Kirkkoherrantien pohjoispuolelle sijaitseva riihi on viimeistään 1800-luvulta. Riihi sijaitsee pappilaan kääntyvän kujan tienoilla, risteyksen toisella puolen. Riihi on kuitenkin hyvin samankaltainen kuin 1758 piirroksen riihi ja sijaitsee liki samoilla sijoilla, joten sen ajoitukseen liittyy epävarmuutta. Riihen takaseinän hirsissä näkyy siirtomerkkejä.

*Kuva 48: Pappilan riihi kuvattuna pohjoisesta. Etualalla näkyy Kirkkoherrantietä, jonka varrella riihi sijaitsee. Kuvat: FCG 2025.*

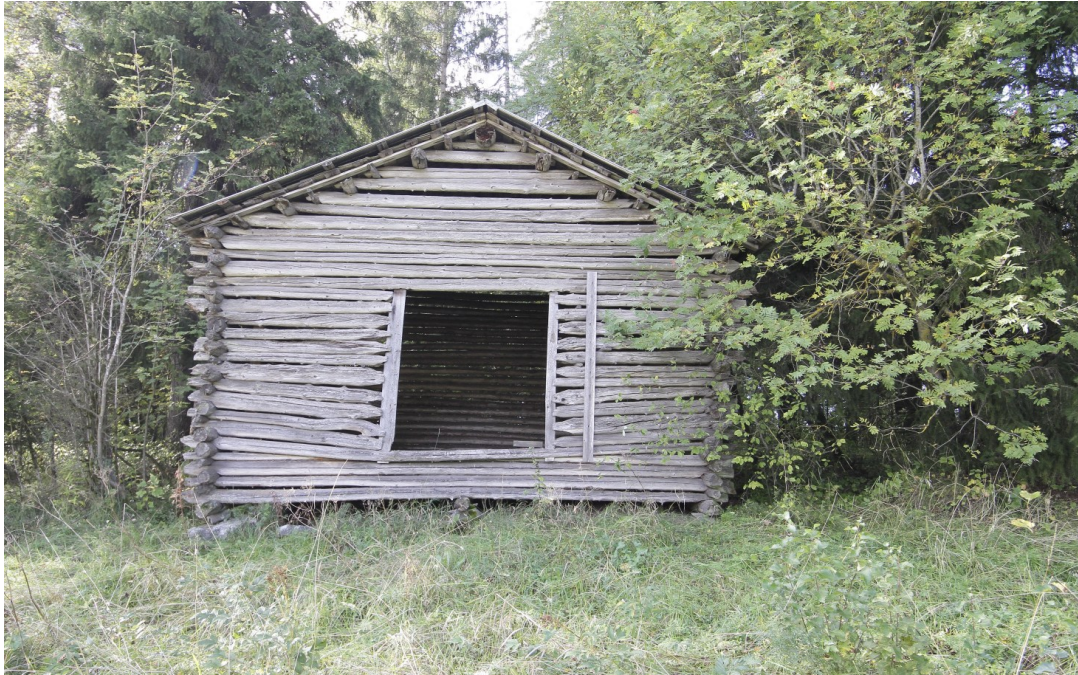
Pappilan peltoaukean reunalla on säilynyt kaksi viimeistään 1900-luvun alkupuoliskolta olevaa latoa.

*Kuva 49: Pappilan peltoaukean pohjoisreunan lato kuvattuna koillisesta. Kuvat: FCG 2025.*

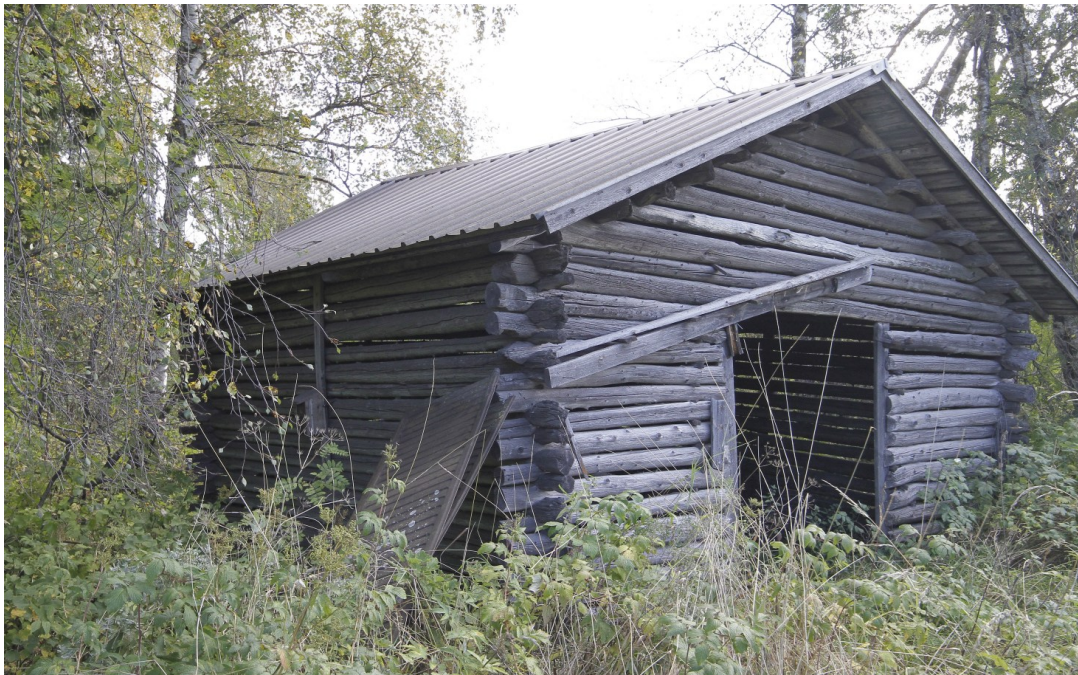
*Kuva 50: Pappilan peltoaukean eteläreunan lato kuvattuna luoteesta. Kuvat: FCG 2025.*

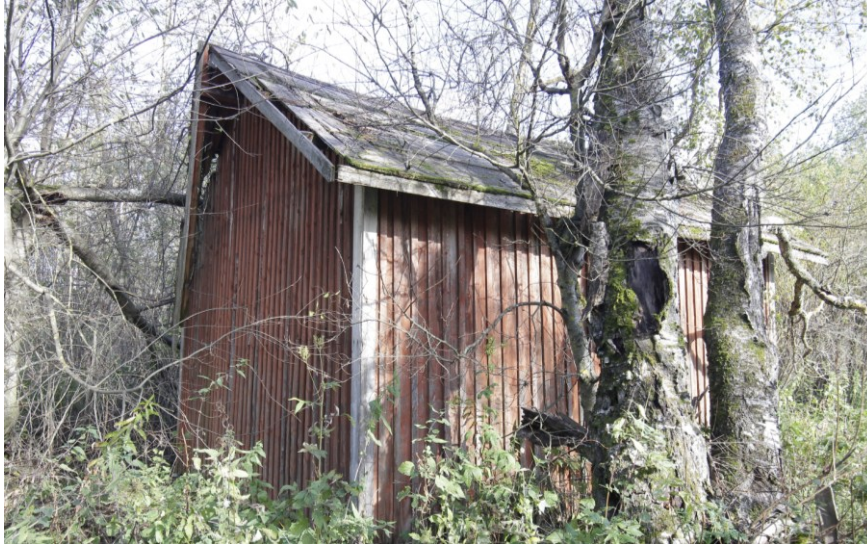
### Varastorakennus

Pappilan peltoaukean itäpuolella valtaojan varressa ollut peltoalue on kasvanut umpeen 1900-luvun jälkipuoliskon aikana. Pajukon keskellä on entinen varastorakennus, joka rakennustapansa perusteella 1900-luvun puolivälistä.

*Kuva 51: Varastorakennus kuvattuna lounaasta. Kuva: FCG 2025.*

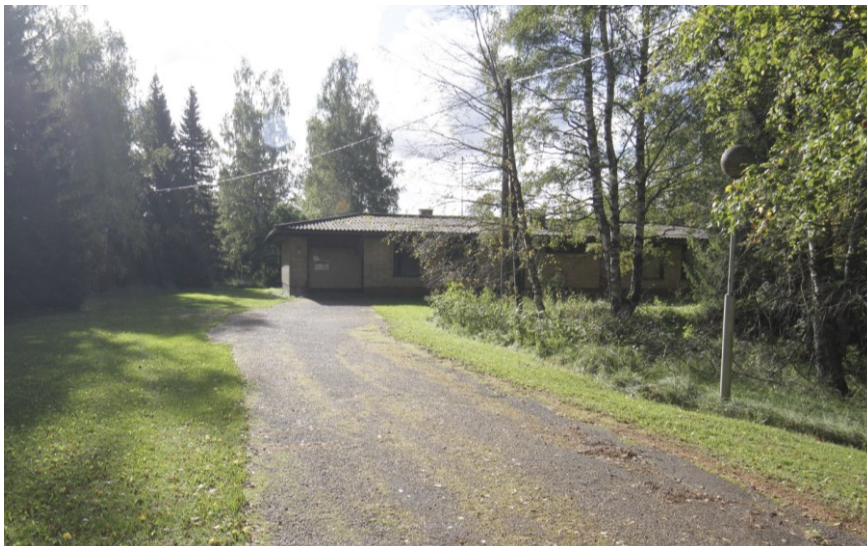
### Uusi pappila (1974)

Uusi pappila on vuodelta 1974 ja se sijaitsee Kirkkoherrantien varressa vanhan pappilan pihapiiriin johtavan pihatien varrella.

*Kuva 52: Uusi pappila kuvattuna pohjoisesta Kirkkoherrantieltä. Pihatie vanhalle pappilalle jatkuu rakennuksen sivulta.*

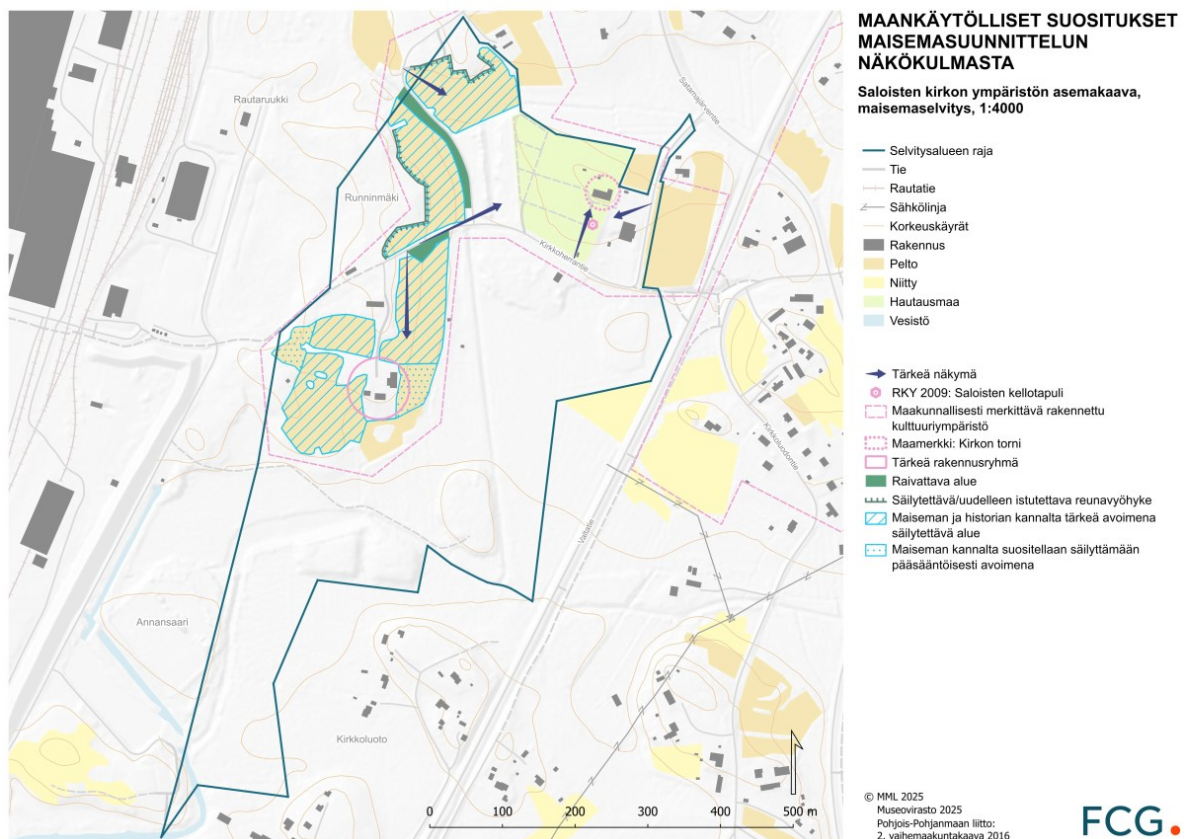
Kuva 53: Kartta maankäytöllisistä suosituksista maisemasuunnittelun näkökulmasta.

Pappilan vanhimmat pellot tulisi säilyttää avoimina, ei välttämättä viljeltyinä, mutta avotilana esimerkiksi niittyinä, laitumina, kukkivina peltoina tai jopa pelinurmuna, jotta alueen maiseman tilallinen rakenne säilyisi. Osa nykyistä pelloista on uudempia. Nämäkin suositellaan säilyttämään pääsääntöisesti avoimena. Ojien varret ovat voimakkaasti pensoittuneet ja kulkureiteiltä näköyhteys tiheän pensaston takana olevaan peltoon katkeaa paikoin kokonaan. Pajukot ja muut tiheät pensastot tulisi pitää raivaamalla kurissa, jotta maiseman tilallinen rakenne hahmottuisi paremmin ja näköyhteys pelloille säilyisi. Sekä maisemakuva ja maiseman arvot -kartalle että suosituskartalle on merkitty tärkeät reunavyöhykkeet. Nämä tulisi säilyttää. Mikäli säilyttäminen on kohtuuttoman vaikeaa esimerkiksi suojavallin rakentamisen takia, tulisi uutta suojakasvillisuutta istuttaa rakentamistoimenpiteiden jälkeen. Suojavyöhykkeeseen istutetaan alueella luontaisesti kasvavia lajeja. Mielellään tehdään kerroksellinen istutus, jossa on erikorkuisia pensaita ja puita sekaisin.
