# Raahen kaupungin esteettömyyskävelyt

Raportti 1/2026  
Vihannin taajama

# Työn toteutus

Esteettömyyskävely järjestettiin 12.6.2026 Vihannin taajaman alueella.

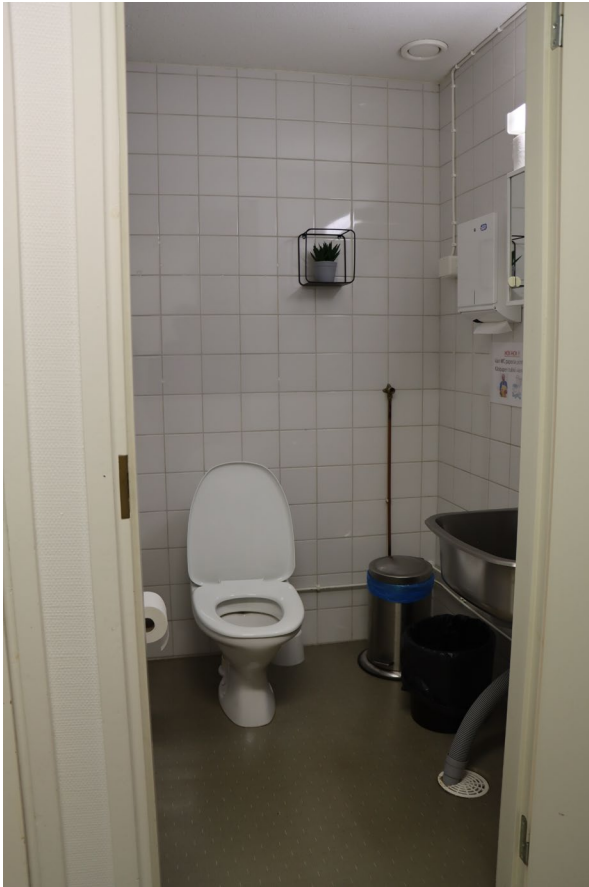
Kuva 1. Esteettömässä WC:ssä ei ole käsikahvoja.

- Esteettömän WC:n käsikahvat puuttuvat.
- Ulko-oven kynnyks liian korkea.

- Käsikahvojen asennus esteettömään vessaan.
- Kynnyksen madaltaminen alle 2.2 cm.

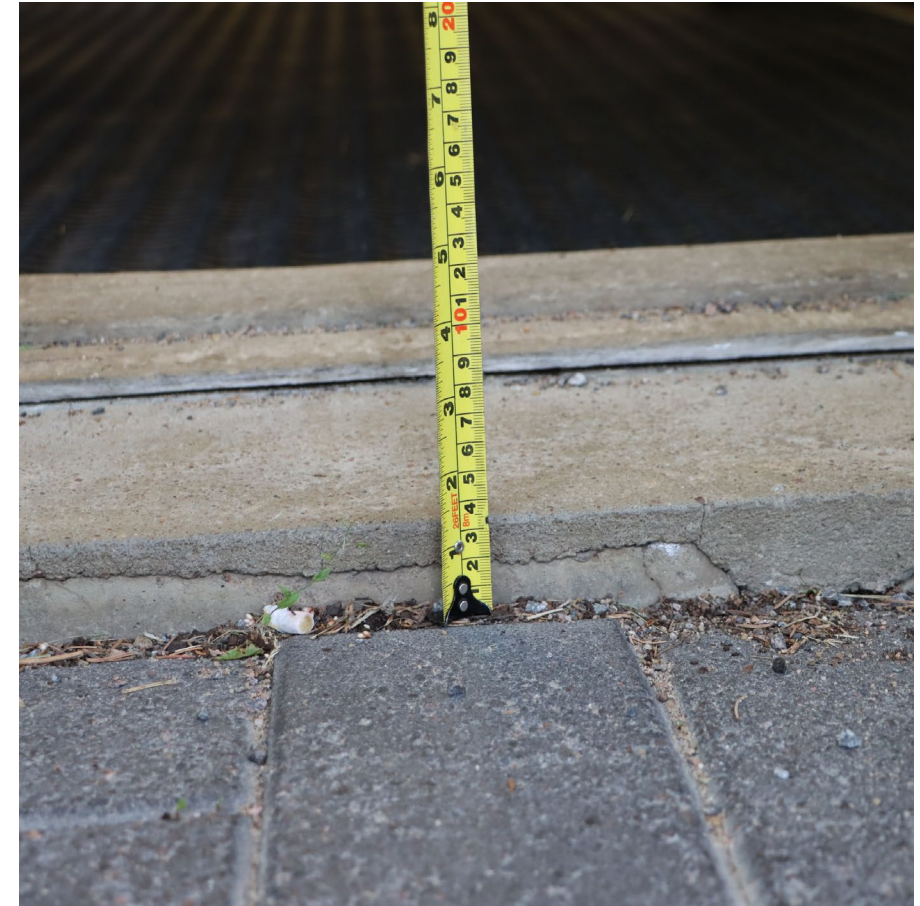
Kuva 2. Korkea kynnyks.

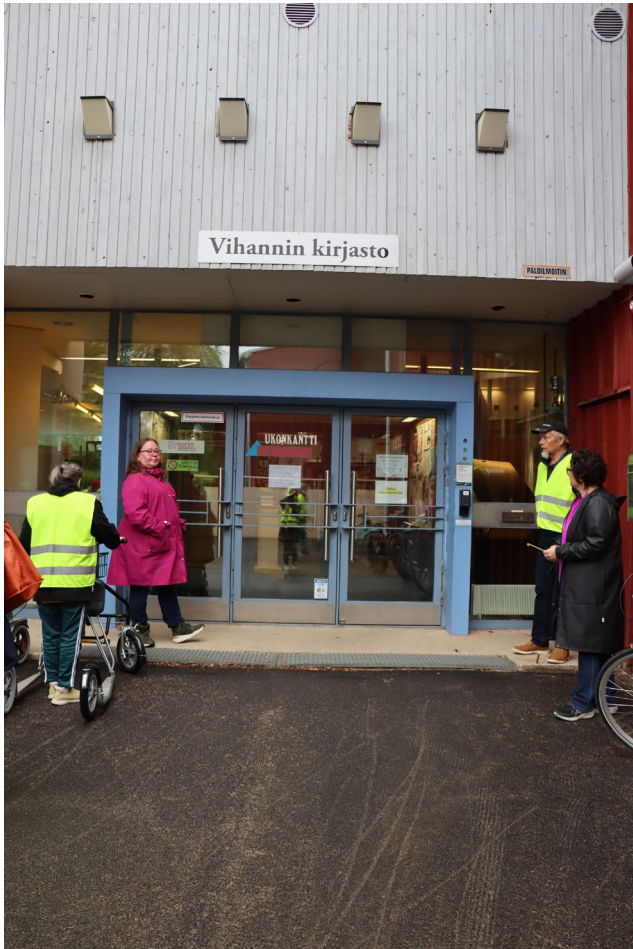
Kuva 3. Painava ulko-ovi ja korkea kynnyks.

- Korkea kynnyks ulko-ovella.
- Painava ja vaikeasti avattava ulko-ovi.
- Esteetön kulku yläkertaan puuttuu.

- Kynnyksen madaltaminen.
- Automaattisesti avautuva ovi.
- Yläkertaan esteetön kulku esim. hissillä tai nostimella

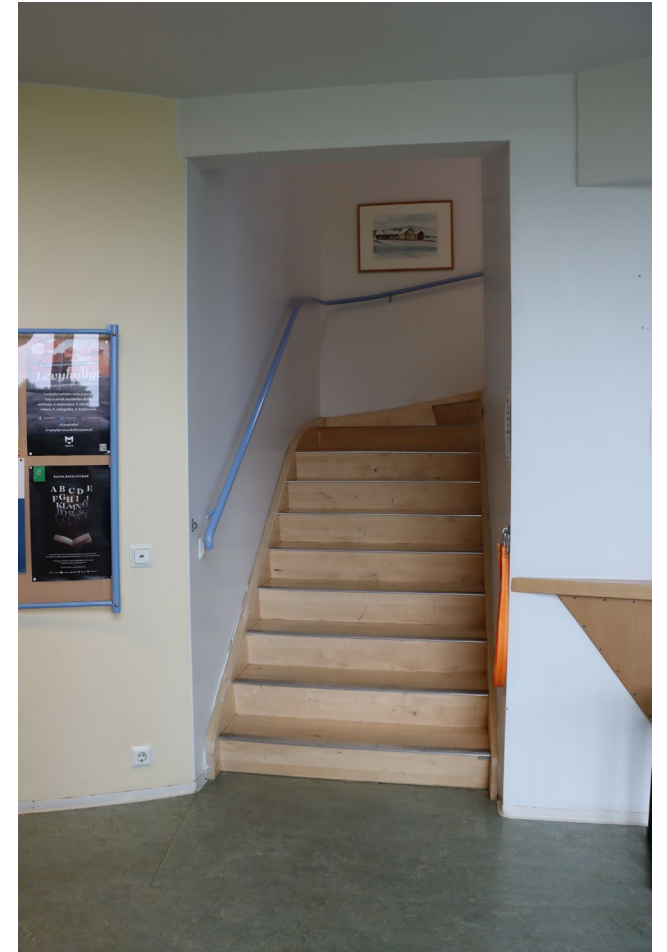
Kuva 4. Yläkertaan kulku vain portaita pitkin.

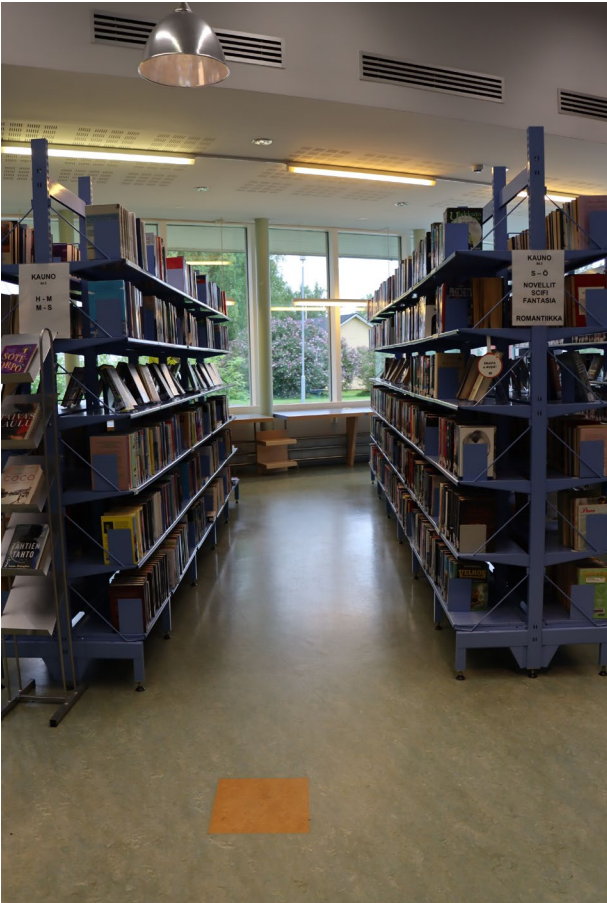
Kuva 5. Tilava käytävä.

- Käytävillä hyvin tilaa liikkua.
- Näkövammaisten haastava löytää infotiskille, koska ohjaavat materiaalit puuttuvat.

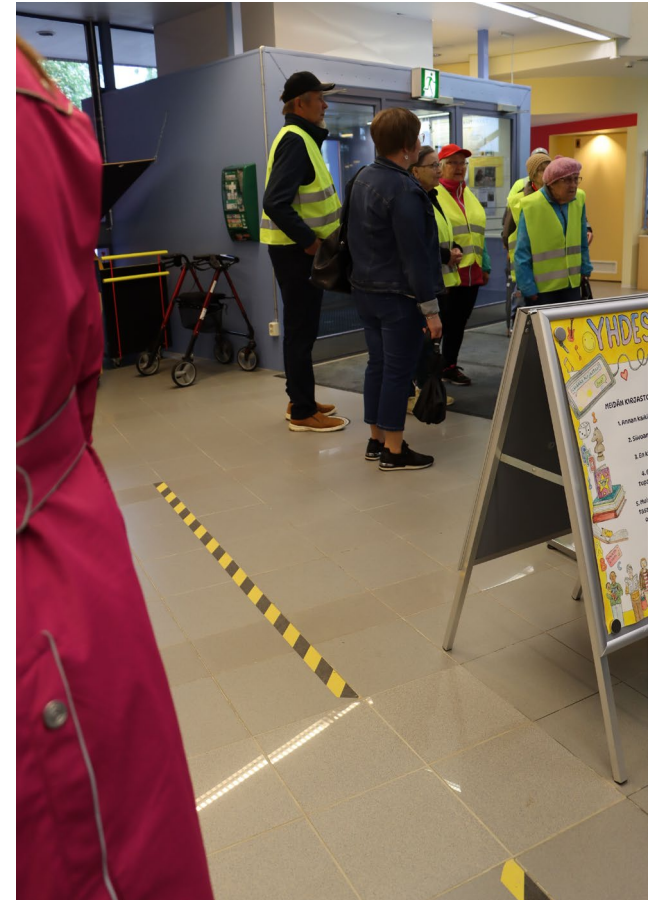
Kuva 6. ovelta infotiskille puuttuu ohjaava materiaali.

- Lattiaan ohjaava lista tai maton jatkaminen infotiskille saakka.

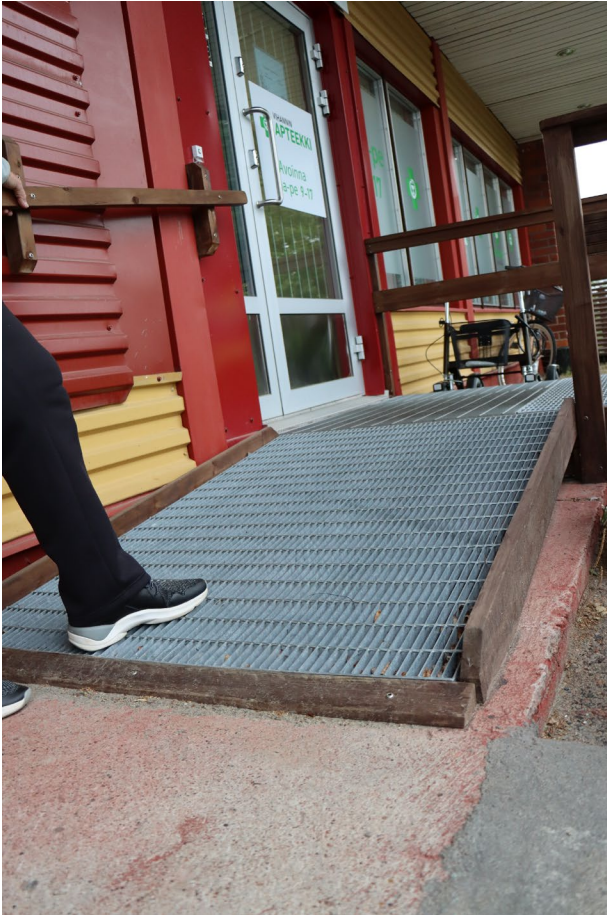
Kuva 7. Luiska sivulla.

- Luiska rakennettu sivulle, jolloin oven avaaminen haastavaa ja riski ajautua/pudota portaisiin kasvaa.
- Kaiteet helpottavat kulkua.
- Sisällä hyvin tilaa asioida.

- Luiskan kääntäminen, jotta ovelle pääsee suoraan edestä.

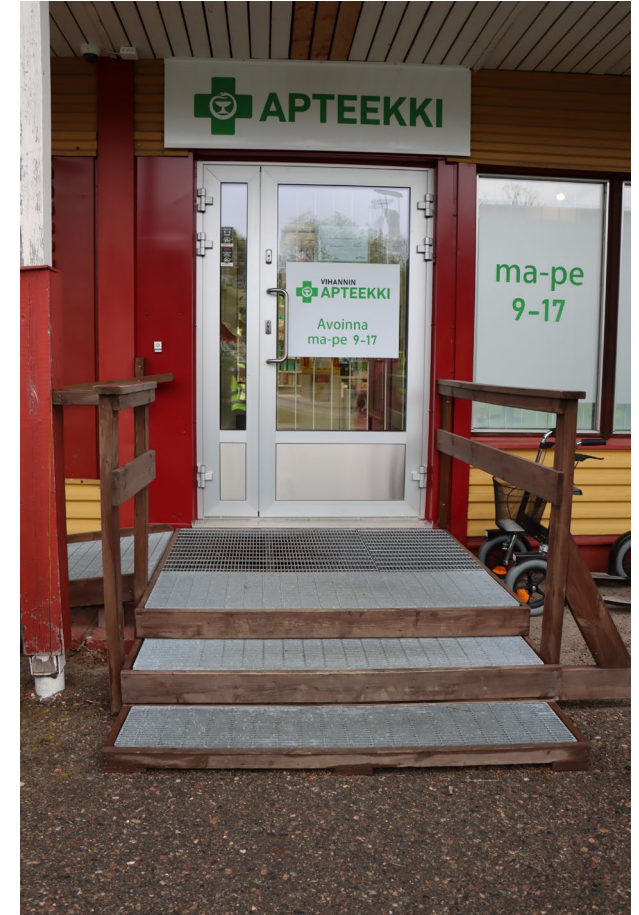
Kuva 8. Porras edestä.

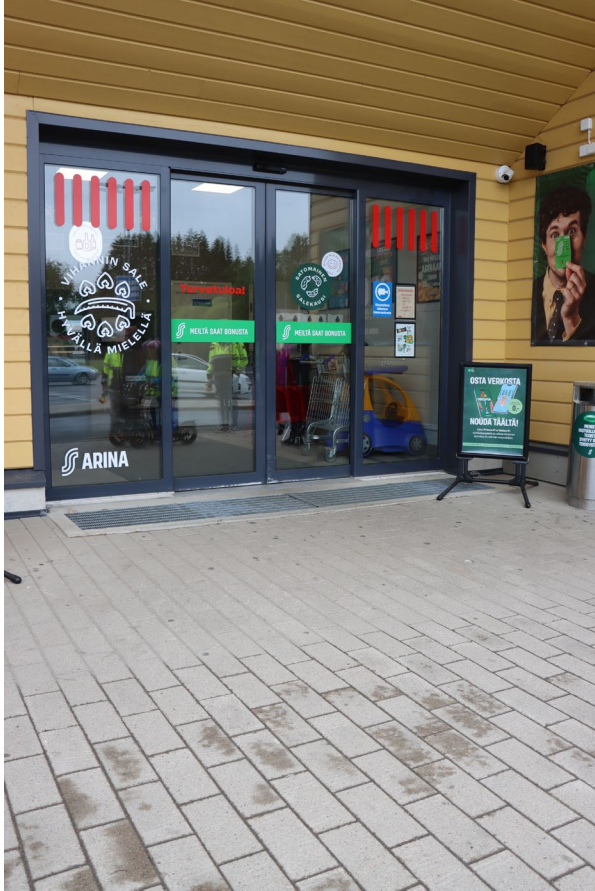
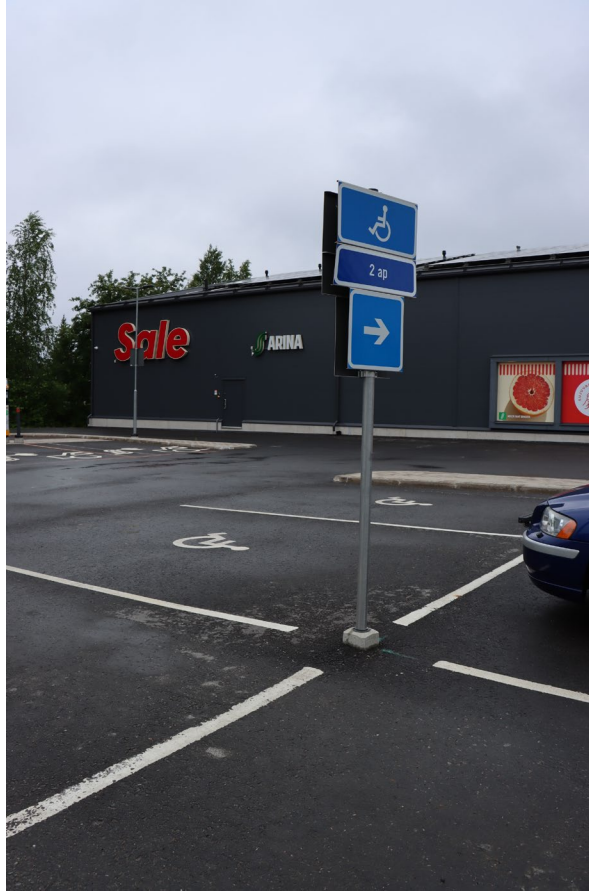
- Esteettömät parkkipaikat.
- Automaattisesti avautuvat ovet.
- Tilava esteetön WC.
- Ohjaavia materiaaleja eteisestä kassalle, josta saa apua asiointiin.
- Tilavat käytävät helpottavat asiointia.

Kuva 9 ja 10. Automaattisesti avautuva ovi ja esteetön pysäköinti.

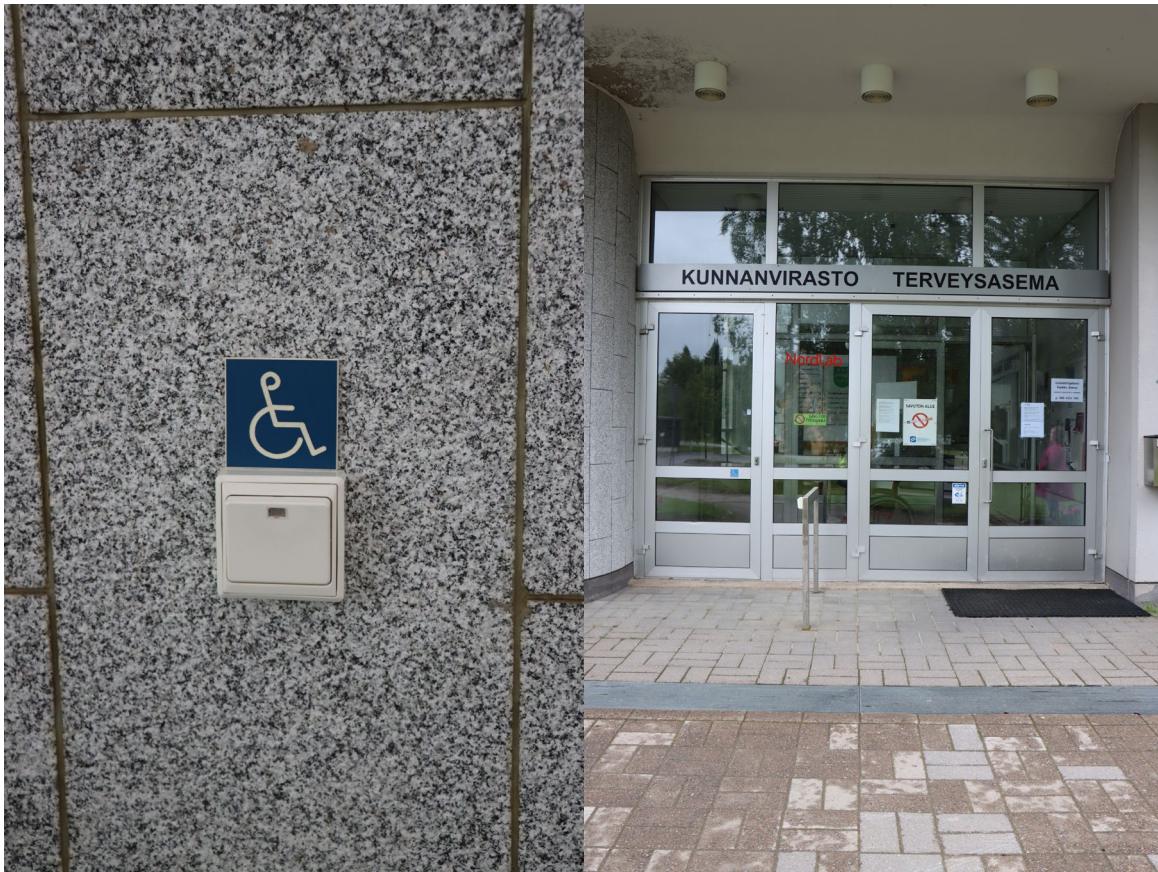
Kuva 11 ja 12. Oven avaus ja kunnanviraston sisäänkäynti, jossa vasemman puoleinen ovi sähkökäyttöinen.

- Sähköovent, jotka avautuvat katkaisimesta.
- Hissi yläkertaan.
- Useita esteettömiä WC:tä.

- Automaattinen ovi säädettävä pysymään pidempään auki.
- Katkaisimiin ohje ”aukeaa painamalla pitkään”.

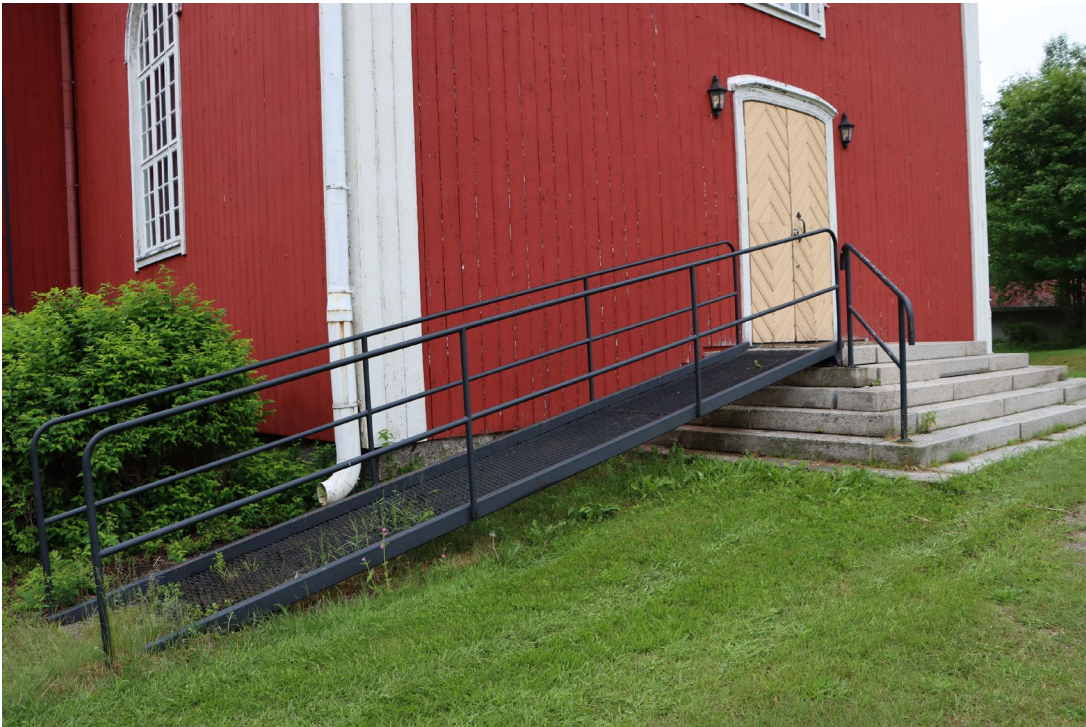
Kuva 13. Liian kalteva esteetön ramppi.

- Kirkon pääoven sisäänkäynnillä jyrkät portaat.
- Esteettömän sisäänkäynnin ramppi liian kalteva.

- Esteettömän rampin madaltaminen (nousukulma alle 5%).

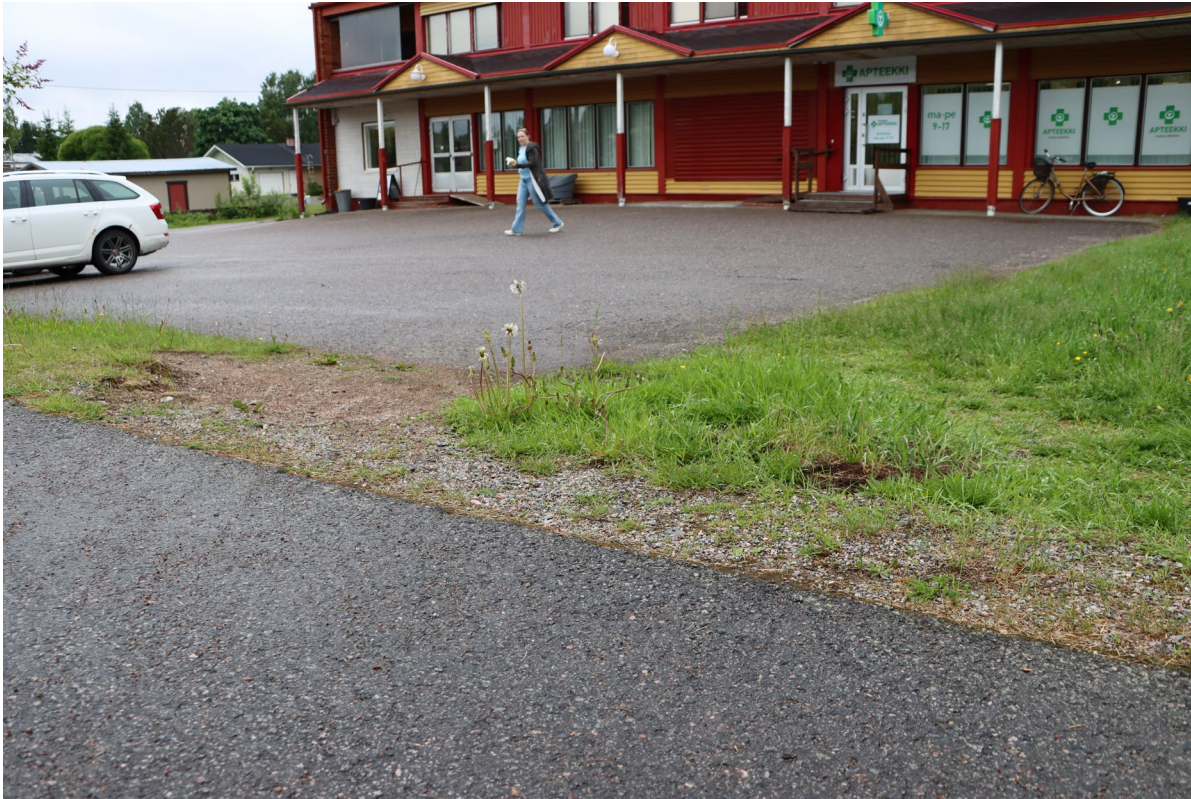
Kuva14. Reitti kadulta parkkialueelle.

- Apteekin lähelle muodostunut turvallisempi reitti kadulta parkkipaikalle.
- Suojateiden maalaukset osittain kuluneet pois.
- Pensaat ja puut estävät näkyvyyttä.

- Reitin sorastus/asfaltointi ja merkkkaus.
- Suojateiden maalausten uusiminen.
- Pensaiden ja puiden hoito, jotta näkyvyys paranee risteyksissä.

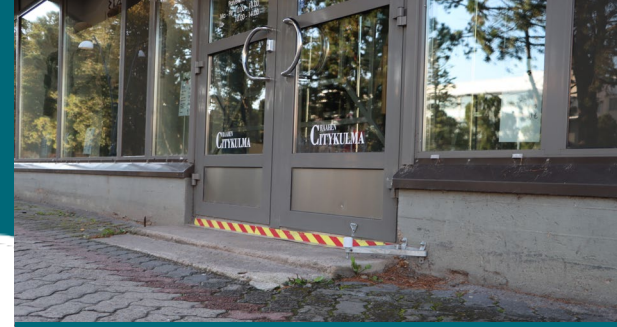
Kuva 24. Korkeuserosta varoittava nauha.

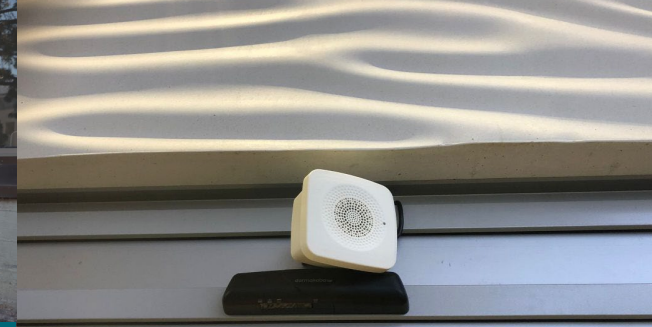
Kuva 25. Äänimajakka.

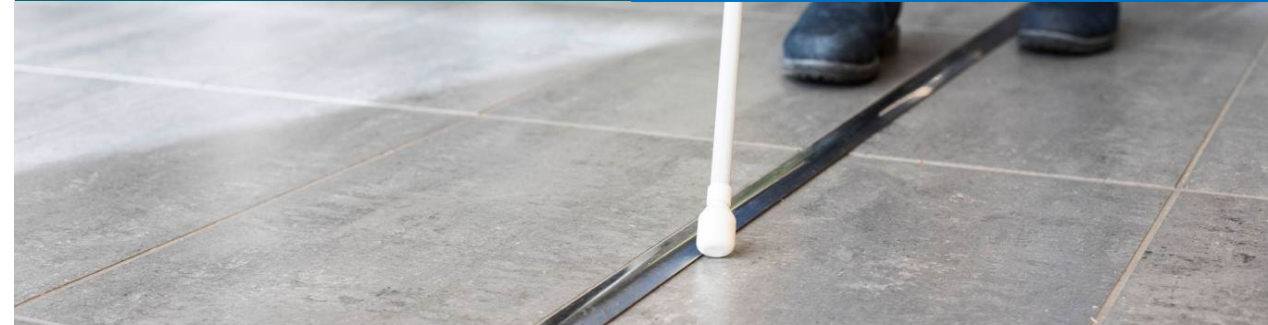
Kuva 26. Kulkemista ohjaava ohjuri sisälattiassa.

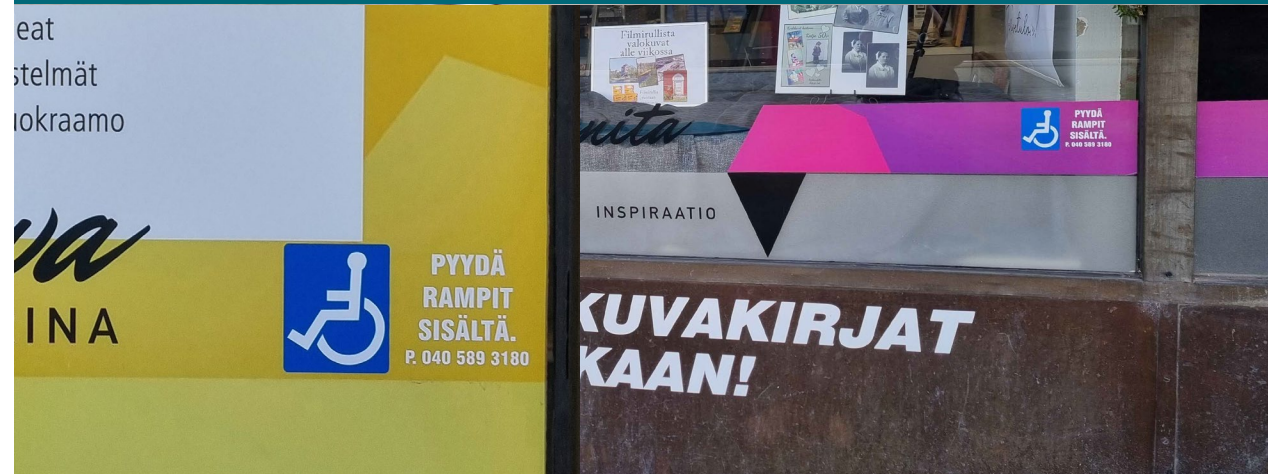
Kuva 27 ja 28. Liiketilän ikkunassa ilmoitus invarampista ja puhelinnumero, jonne voi soittaa.
