ASEMAKAAVAN MUUTOS AKM 245

Raahen kaupungin liikekeskustan kaupunkivihreäsuunnitelma

Raportti 31.1.2022

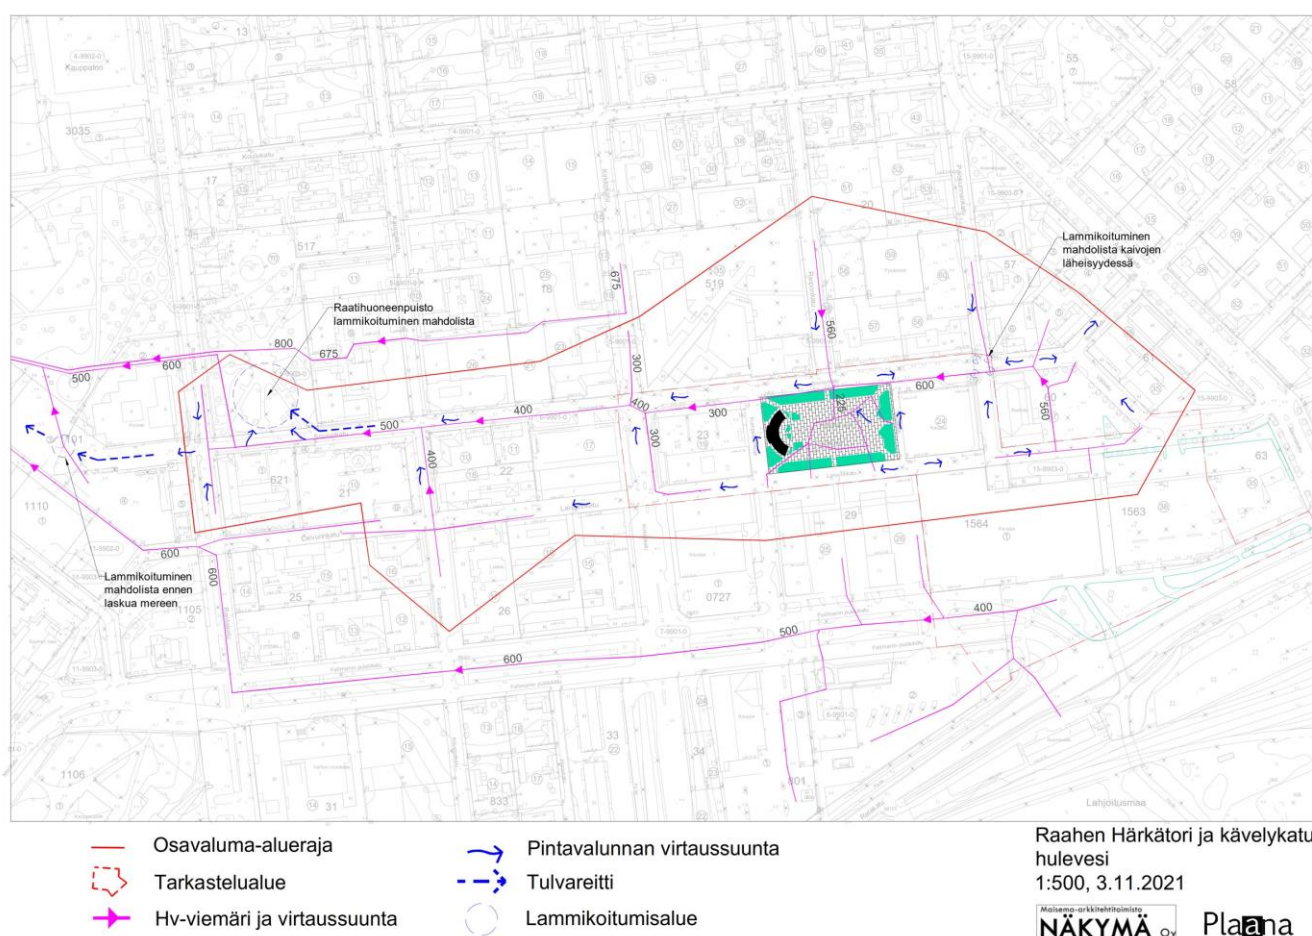
Kartta 3 Nykytila-analyytikartta alueen hulevesistä.

Valuma-alueen kuivatus on toteutettu pintavaluntana hulevesiverkostoon. Hulevesien runkoviemäri kulkee Sovionkatua pitkin merta kohden. Hulevedet purkautuvat mereen Fiaanpuiston kohdalta. Runkolinjaan yhdistyy ympäristössä kulkevia kokoojaviemäreitä. Selvitysalueen valuma-alueen pinta-ala on noin 9 hehtaaria. Valuma-alue ja valumasuunnat on esitetty kartassa 3.

Hulevesiverkostossa on aikaisemmin ollut kapasiteetti ongelmia, joita on korjattu saneeraamalla olevaa hulevesiverkostoa. Saneerauksessa verkoston putkikokoa on paikallisesti kasvatettu. Putkiston kasvatamisella on lisätty ongelmakohdissa verkoston viivytystilavuutta sekä parannettu virtausolosuhteita. Verkosto on todettu toimivaksi nykyisellä maankäytöllä.

Nykyisellään Härkätorin kuivatus tapahtuu ritiläkansikaivojen kautta kokoojaviemäriin ja siitä eteenpäin Sovionkadun runkoviemäriin. Tulevissa vaihtoehdoissa Härkätorin alle on esitetty maanalaista pysäköintiä, jolloin uuden kokoojaviemärin toteuttamista Härkätorille ei pidetty mielekkäänä.

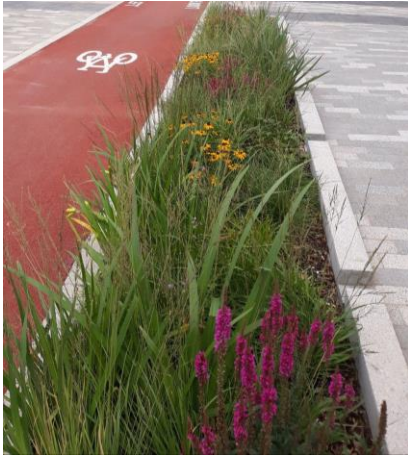
Kuva 14 Hulevesiaihe pyörä- ja kävelyalueen välissä. Kuva: Pinterest, Stephen Williams

Vaihtoehdossa 1 kävelykadulle ideoitii hulevesien viivytyskaukalo kävelykadun keskiosaan (kuva 14). Kaukalo on sijoitettu hieman ympäristöään alemmaksi graniittisen reunatuen avulla. Kaukaloihin on esitetty monimuotoisia koristeheinä-, perenna- ja pensasistutuksia (kuva 15). Kasvualue toimii biosuodatusrakenteena, joka on salaojitettu. Kaukalot varustetaan lisäksi ylivuotokaivoilla, josta hulevedet johdetaan runkoviemäriin. Vihreyttä kävelykadulle tuovat Härkätörin reunaan istutettavat sembramännit sekä kävelykadun keskiosaan istutettavat kapeakasvuiset puut. Puiistutuksilla on lisätty vihreyttä sekä pyritty vähentämään kävelykadun tuulisuutta. Hulevesiaiheen ylitse on esitetty askelkiviä sekä reuna-alueille istuintasoja (kuva 16). Kävelykatu ja Härkätöri on esitetty yhtenevällä punaharmaasävyisellä

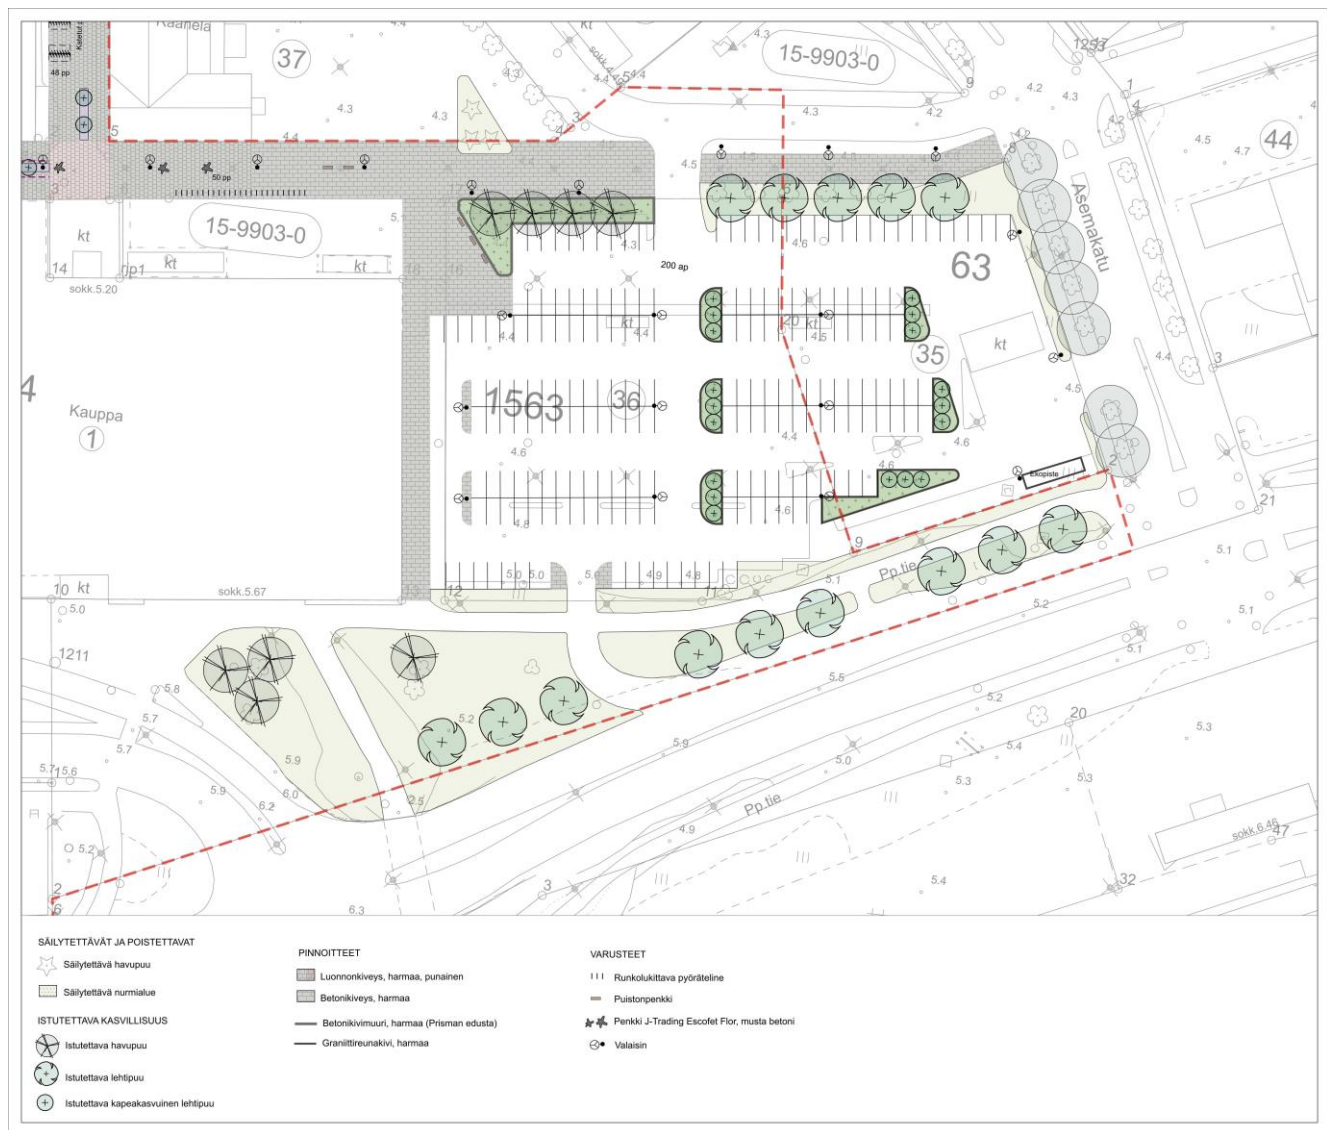
Kartta 9 Ote Prisman osalta kaupunkivihreäsuunnitelmasta, vaihtoehto 1.

Prisman ympäristön käsittelystä on laadittu kaksi vaihtoehtoa. Vaihtoehdossa 1 (kartta 9) pysäköintialue on esitetty kokonaisuudessaan maantasoon. Pysäköintikampojen suunta on käännetty nykyisestä ja kampojen päihin on esitetty puu- ja pensasistutuksia. Istutukset jäsentävät laajaa pysäköintialuetta pienempiin kokonaisuuksiin. Alueelle on saatu kaavaehdotuksen mukainen 200 autopaikkaa mahtumaan. Pysäköintipaikan mitoituksena on käytetty 2,6 x 5 metrin paikkaa, peruutuslana 7 metriä. Pysäköintitarkastelussa ei ole huomioitu liikuntaesteisten paikkoja tai muita leveämpiä paikkoja eikä ostoskärrykätkä. Pysäköintialuetta rajaamaan on esitetty uudet puustutukset sekä Välikadun puoleiselle pohjoissivulle sekä Ratakadun varren katuviheralueelle. Sisäänkäynnin yhteyteen on esitetty betonikivimuurilla korotettu istutusallas nykyisen Raahelan edustan torialueella olevan istutusaltaan pariiksi. Ekopiste on esitetty siirrettäväksi bensa-aseman yhteyteen. Liittymät on säilytetty nykyisillä paikoilla. Sisäänkäyntien yhteyteen on esitetty kiveykset, Palokunnankadun sisäänkäynnin kiveys mukailee kävelykadun kiveystä, Raahela-talon kohdalla säilytetään nykyinen torikiveys. Polkupyöräpysäköintiä on esitetty Prisman pohjoispuolelle sekä Palokunnankadulle.

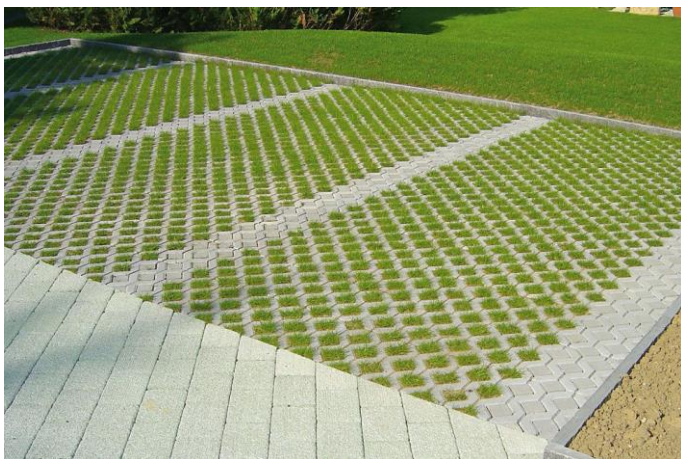
Kuva 19 Pysäköintiruudut on kivetty läpäisevällä nurmikivellä. Kuva: www.archiexpo.com

Sovionkadun varrelle esitettyjen puustutusten pintamateriaaliksi on esitetty läpäisevää kiveystä, kuten nurmikiveä. Puiden juuristoalueille voidaan johtaa pintavesiä ympäröiviltä kiveysalueilta. Läpäiseviä päällysteitä on hyvä suosia laajoilla pysäköintialueilla.

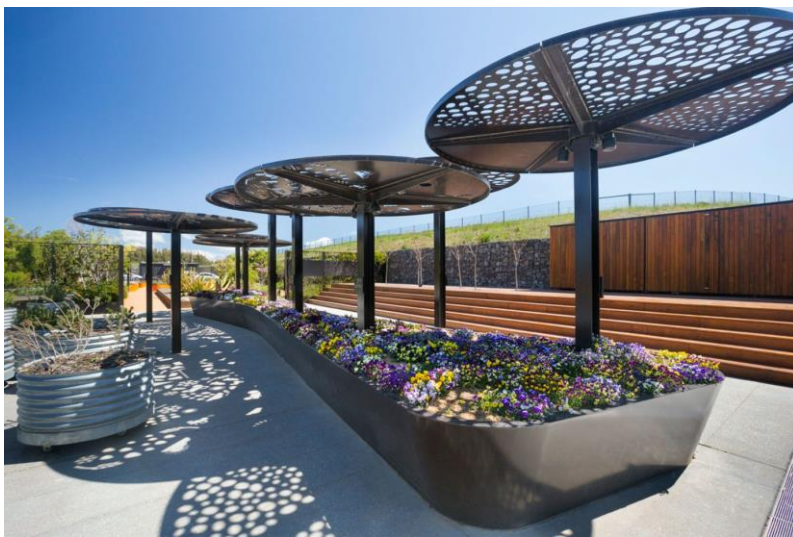
Kuva 20 Kävelykadun kattaminen onnistuu osittaisilla katteilla, kun huomioidaan pelastustien vapaa ajokorkeus.

Laivurinkadun puolella on kaavaluonnoksessa esitetty korkeintaan 8 kerroksisia rakennuksia, joten katu soveltuisi sen puolesta pelastustieksi tikasautolle. Tällöin korttelien 23 ja 24 kohdalle Laivurinkadun pohjoisreunalle tulisi varata 4 m leveä pelastustie ja kadulle nostopaikat tarvittaviin kohtiin. Pelastustie olisi mahdollista järjestää Kirkkokadun puolelta kortteliin 23 ja Välikadun kautta, Prisman ohitse kortteliin 24. Koska kaavaluonnoksessa Laivurinkatu on osoitettu valokatteiseksi tilaksi, katu ei kokonaisuudessaan katettuna sovellu pelastustieksi tikasautolle. Mikäli harkitaan osittain kattamista pelastustiellä (kuva 20), tulee huomioida 4,5 metrin vapaa alituskorkeus.

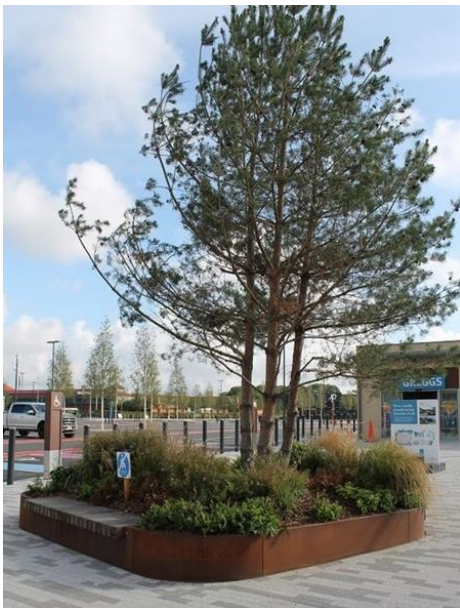
Kuva 21 Sembramännyt on esitetty korotettuihin istutusaltaisiin. Kuvassa corten-teräsreuna, johon yhdistetty istuintaso. Kuva: www.logic-bespoke.com

Härkätorin pohjois- ja itäreunalla olevat sembramännyt on säilytetty ja tulevaisuudessakin ne on korvausistutettavissa maanvaraisina. Eteläpuolella kävelykatua vasten sekä itäosassa sembramännyt on poistettu ja korvattu istutuslaatikoissa olevilla sembramäntyistutuksilla (kuva 21). Istutuslaatikot sijoituvat kehystämään puistoa yhdessä kahvilarakennuksen kanssa. Istutuslaatikot ovat enintään 500 mm korkuisia, jotka mahdollistavat niiden toimisen myös istuskeluun (kuva 22). Kahvilarakennus on sijoitettu kävelykadun reunalle, Härkätorin itäosaan. Näin kahvilan terassialue suuntautuu etelään ja länteen. Leikkialue on sijoitettu kahvilarakennuksen läheisyyteen. Kahvilarakennus on ajateltu olevan läpinäkyvä, osin lasiseinäinen rakennus, joka loisi tunnelmaa puistoon myös talviaikaan (kuva 23). Kahvilassa voisi olla runsaasti viherkasveja, jotka toisivat myös vihreyttä puistoon talviaikaan. Puiston keskiosaan on esitetty ympyrän muotoisia istutusaltaita, joihin on sijoitettu lehtipuita ja pensasistutuksia (kuva 24). Puiston länsiosaan on sijoitettu Puolustaja-patsas vesiaiheeseen. Vesiaiheen ympärille muodostuu oleskelualue. Penkkejä on lisäksi puistoa kehystävien istutusalueiden reunoilla. Keskiosan ympyränmuotoiseen istutusaltaaseen on integroitu kaareva istuintaso.

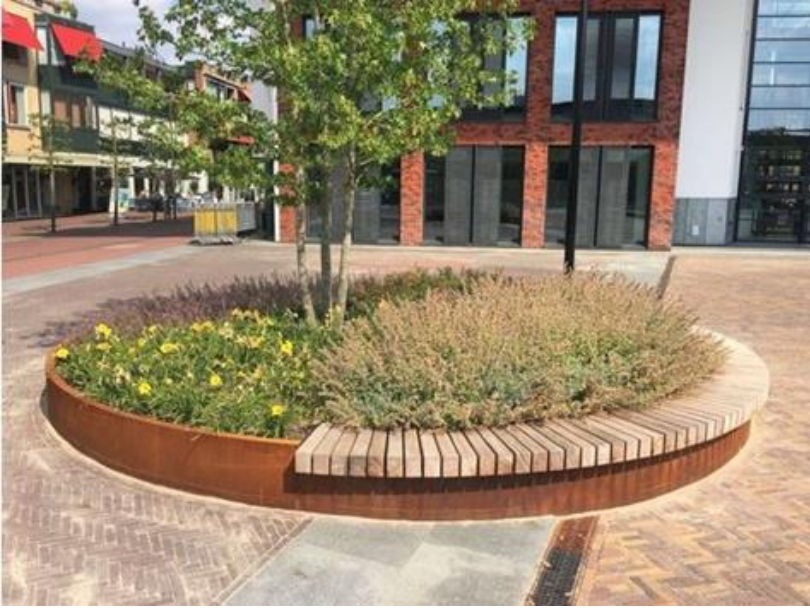
Kuva 24 Pyöreä Corten-teräsreunalla korotettu istutusallas. Kuva: www.grijsen.nl

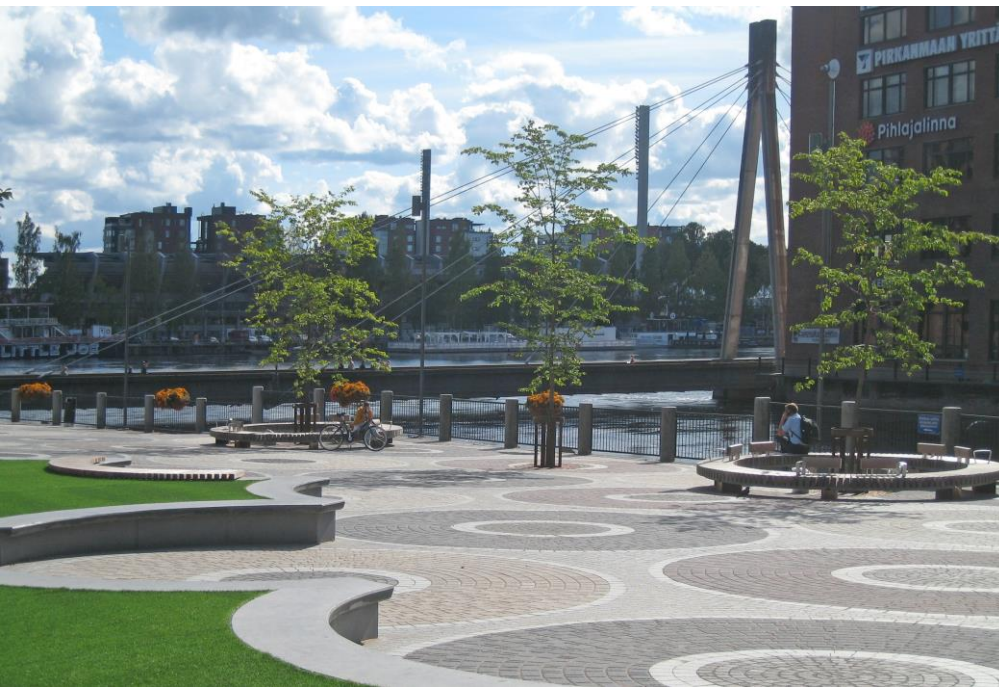
Kuva 25 Vuolteentorin elävä kiveys. Kuva: Näkymä Oy.

Puisto on kivetty betonikiven ja luonnonkiven yhdistelmällä, jonka idea jatkuu kävelykadulta puistoon (kuva 25). Puiston kivetty pinta mahdollistaa pienimuotoisten tapahtumien järjestämisen puistossa, istutusaltaiden sijoittelussa sekä kiveyskuvioinnissa on kuitenkin pyritty välttämään aukiomaista tunnelmaa. Puistoon on pyritty luomaan miellyttäviä oleskelupaikkoja. Puiston ilmeeseen on helposti yhdisteltävissä pyöreämuotoisia kausi-istutusastioita. Härkätoria itäpuolella reunustavan Tuulentien varteen on esitetty pyöräpysäköintiä. Pyöräpaikkoja on esitetty myös Kumpeleenkujan reunaan.

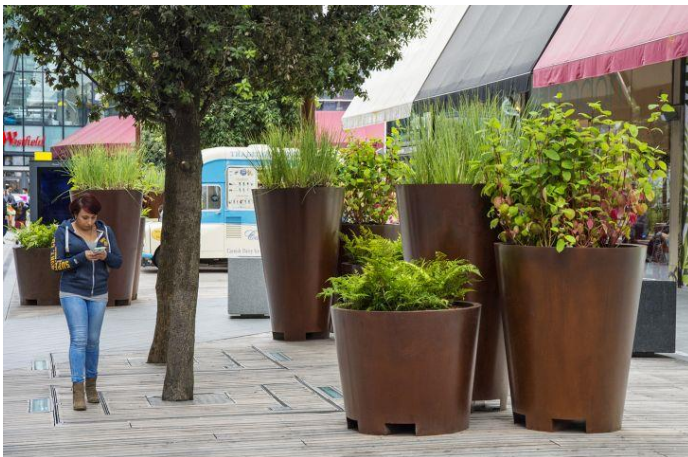
Kuva 26 Siirrettävät kookkaat istutusastiat. Kuva: www.iotagarden.com

Kävelykadun ilmettä on kohennettu uudella värikkäällä kiveyksellä sekä runsailla istutuksilla. Istutukset on esitetty siirrettäviin istutusastioihin (kuva 26), jotka on rytmitetty koko kävelykadun mitalle. Osa istutusastioista on penkin ja istutusastian yhdistelmiä, joihin on mahdollista toteuttaa myös puuistutukset (kuva 27, 28). Nämä on sijoitettu valaisinpylväiden yhteyteen ja ne voidaan jättää kävelykadulle myös talven ajaksi. Istutusastiat on sijoitettu niin, että kävelykadun pohjoisreunaan jää neljän metrin vapaa tila, johon on ajateltu pyörä- ja huoltoliikenteen sijoittuvan. Kävelykadun ilmettä voidaan jatkaa myös valaistukseen (kuva 29).

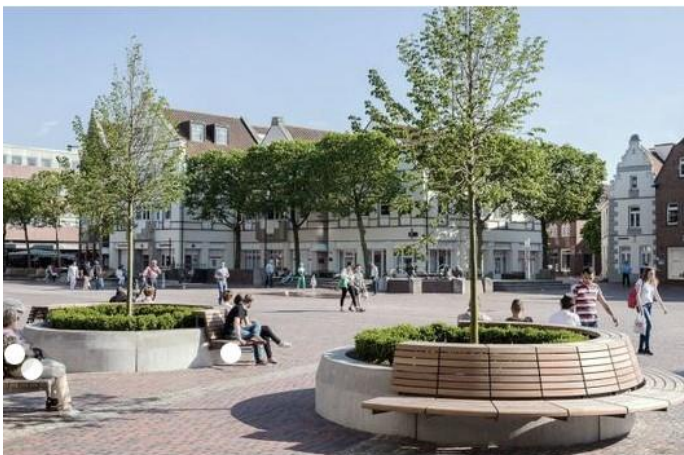
Kuva 27 Yhdistetty puun istutuslaatikko ja penkki. Kuva: www.rplusb.de

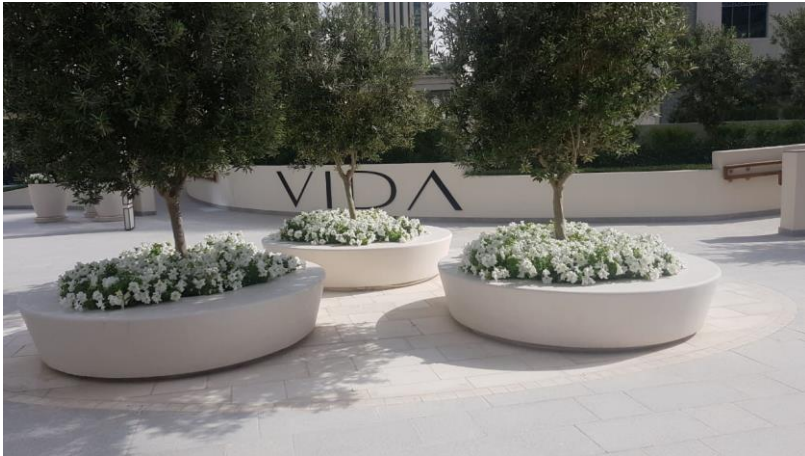
Kuva 28 Valkobetoniset istutuslaatikot, joiden reuna toimii istuskelutasona. Kuva: www.consent-concrete.com

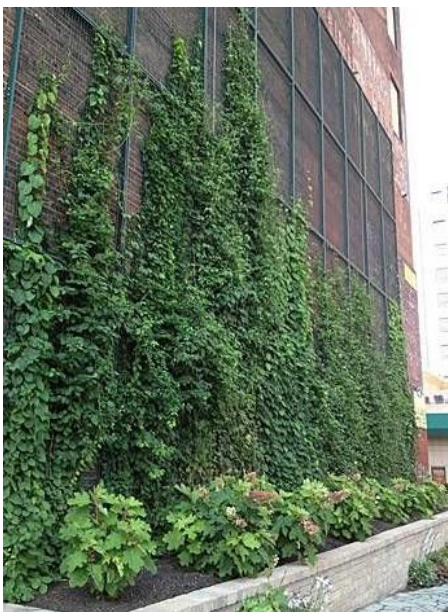
Kuva 30 Viherseinä toteutettu julkisivuun kiinnitetyllä teräsverkolla. Kuva: www.weldedwire-meshpanel.com

Prisman pysäköintialue on rajattu Raahelan edustan torin suuntaan korotetulla istutusaltaalla, mikä toimii parina torialueella jo olevalle istutusaltaalle. Istutusaltaat toimivat yhdessä porttina kävelykadulle. Pysäköintialueen viihtyisyyttä ja turvallisuutta on parannettu istutuksilla sekä kiveyksillä. Pysäköintiä on esitetty osittain 2-kerroksiseen pysäköintilaitokseen. Pysäköintilaitoksen reuna-alueille on esitetty kasvillisuutta pehmentämään vaikutelmaa sekä luomaan viihtyisyyttä alueelle. Vihreytystä on mahdollista rakentaa myös viherseinin (kuva 30). Pysäköintilaitoksen julkisivu on osa Raahen sisääntulonäkymää, jossa ovat lisäksi Raahela ja rautatieaseman rakennus. Julkisivussa voisi olla viitteitä esimerkiksi alueen historiaan, osittaisia puuverhouksia tai muutoin korkeatasoista otetta. Julkisivun materiaaleina voisi käyttää graafista betonia tai vaihtelevia teräspintoja (kuvat 31,32,33 ja 34).
