Asiakirjatyyppi  
Tutkimusraportti

Päivämäärä  
29.10.2025

# Raahe, Myllymäki

## Sulfaattimaaselvitys

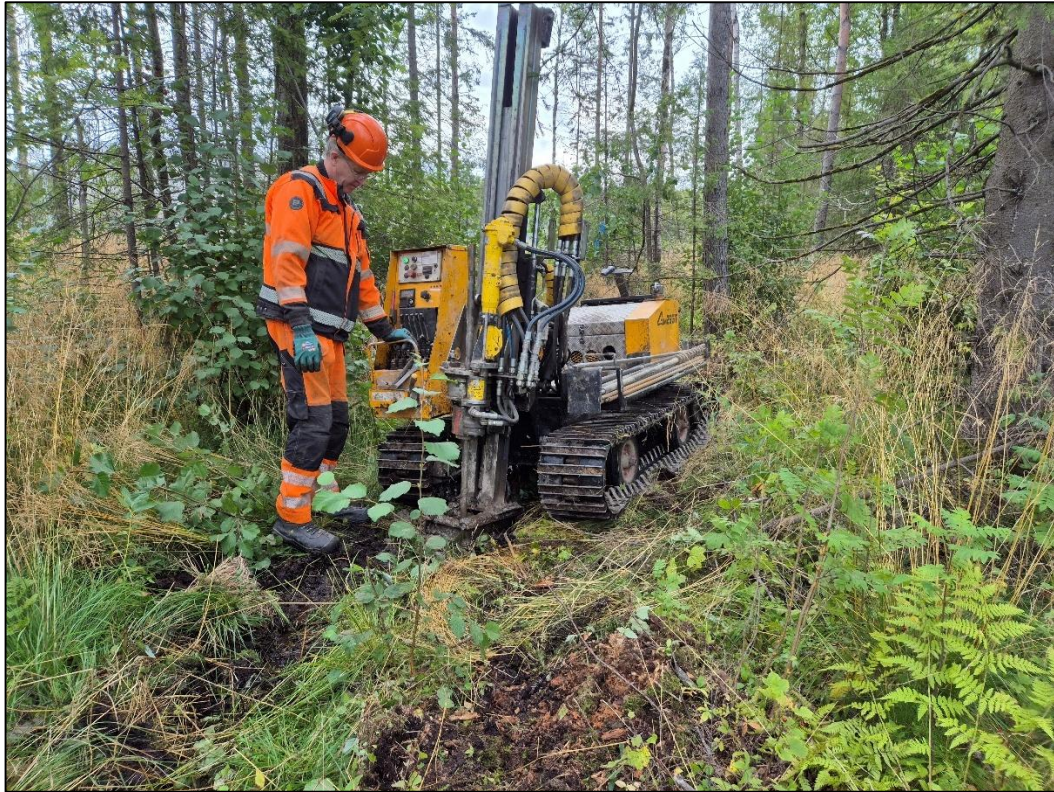
Kuva 1. Piste P006 kairausta.

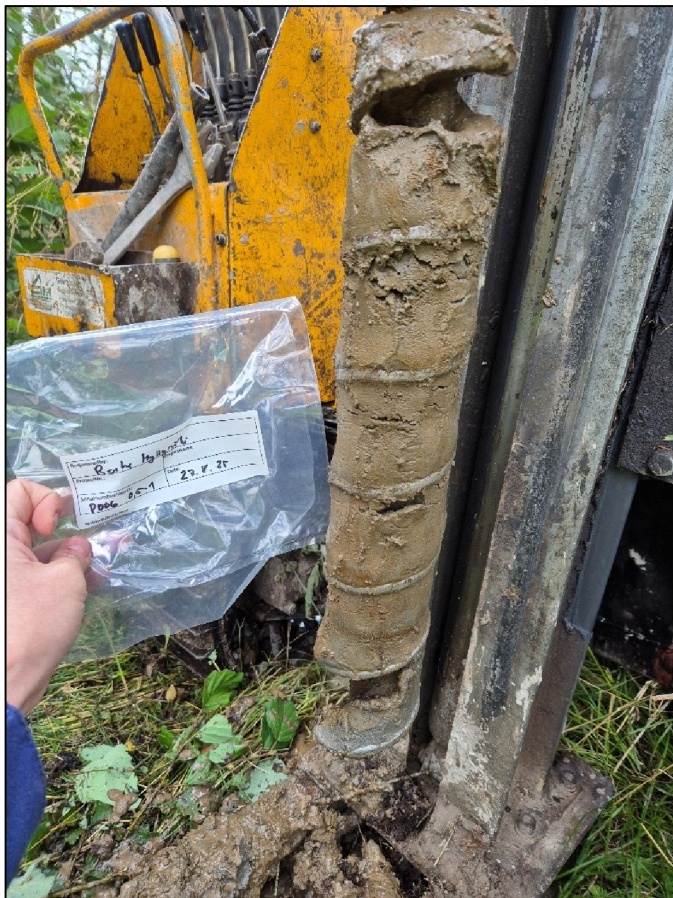
Näytteiden "P025 2,5-3" ja "P032 0,5-1" hapontuottopotentiaali oli suuri. Suurin hapontuottopotentiaali oli pisteessä P032 syvyydellä 0,5-1 m (173 mmol H<sup>+</sup>/kg). Ko. näytteiden hapetetut pH-arvot olivat 3,6 ja 2,5. Kemiallisesti vetyperoksidilla hapetettujen (TPA-analyysi) näytteiden hapontuottopotentiaali ja hapetettu pH-arvo eivät aina vastaa luonnossa muodostuvaa happomäärää ja hapettuneen maaperän pH-arvoa. Luonnossa mm. bakteeritoiminta, sääolot ja maa-aineksen luontainen puskurikapasiteetti vaikuttavat tapahtuviin hapetusreaktioihin. Näytteen "P006 0,5-1" hapontuottopotentiaali oli pieni (16 mmol H<sup>+</sup>/kg) ja näytteen "P025 1-1,5" kohtalainen (27 mmol H<sup>+</sup>/kg).

Kuva 2. Näyte "P006 0,5-1", jossa todettiin potentiaalisesti hapanta sulfaattimaata kokonaisrikkipitoisuuden perusteella, mutta näytteessä ei todettu merkittävää hapontuottopotentiaalia.

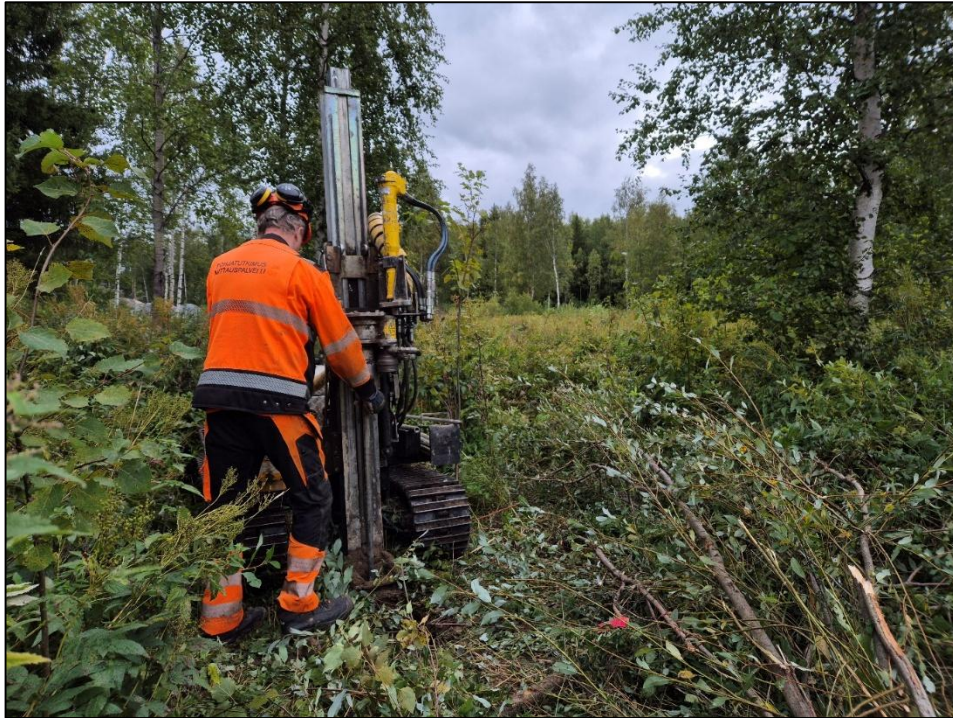
Piste P019 sijaitsi mahdollisesti ylijäämämaiden läjitykseen käytetyllä alueella. Pisteessä näytteenotto ulotettiin tasolle +2,7 m mpy (N2000), kun muissa pisteissä potentiaalisesti happamat sulfaattimaat on todettu alkaen tasolta +2,3...+3,3 m mpy, joten on mahdollista, että pisteessä P019 on potentiaalisesti happamia sulfaattimaita kairausyvyvyyttä syvempänä.

Kuva 3. Piste P019 kairaus. Pisteessä ei todettu otettujen näytteiden perusteella potentiaalisesti happamia sulfaattimaita.

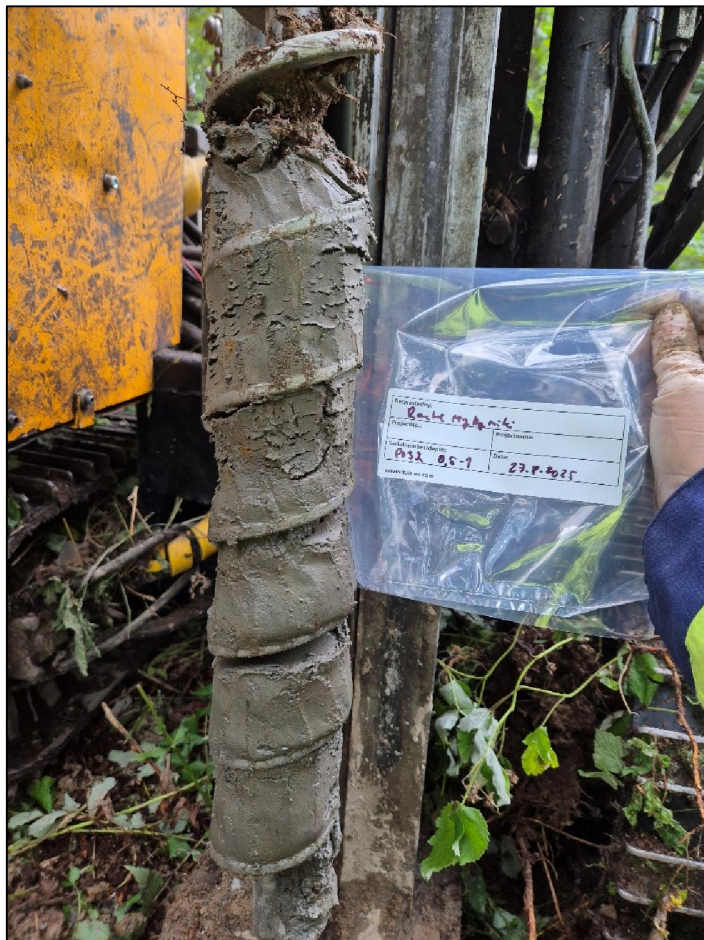
Kuva 4. Piste P032 näyte syvyydeltä 0,5-1 m. Näytteessä todettiin potentiaalisesti hapanta sulfaattimaata kokonaisrikki- ja hapontuottopotentiaalin perusteella.

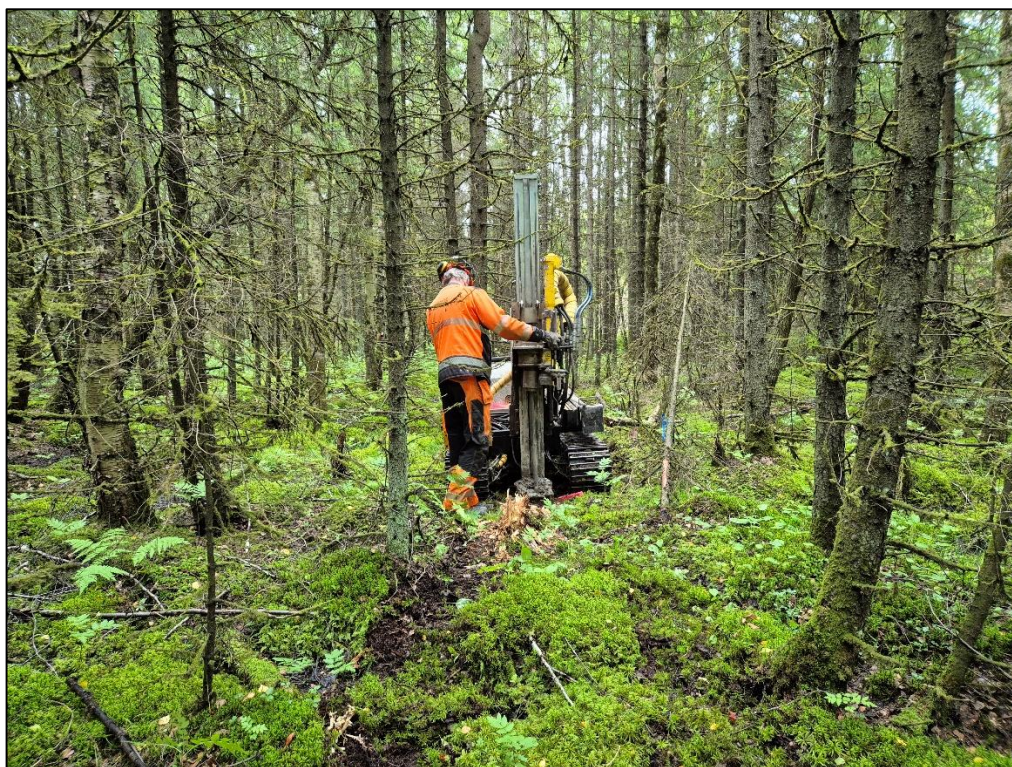
Kuva 5. Piste P025 kairausta.

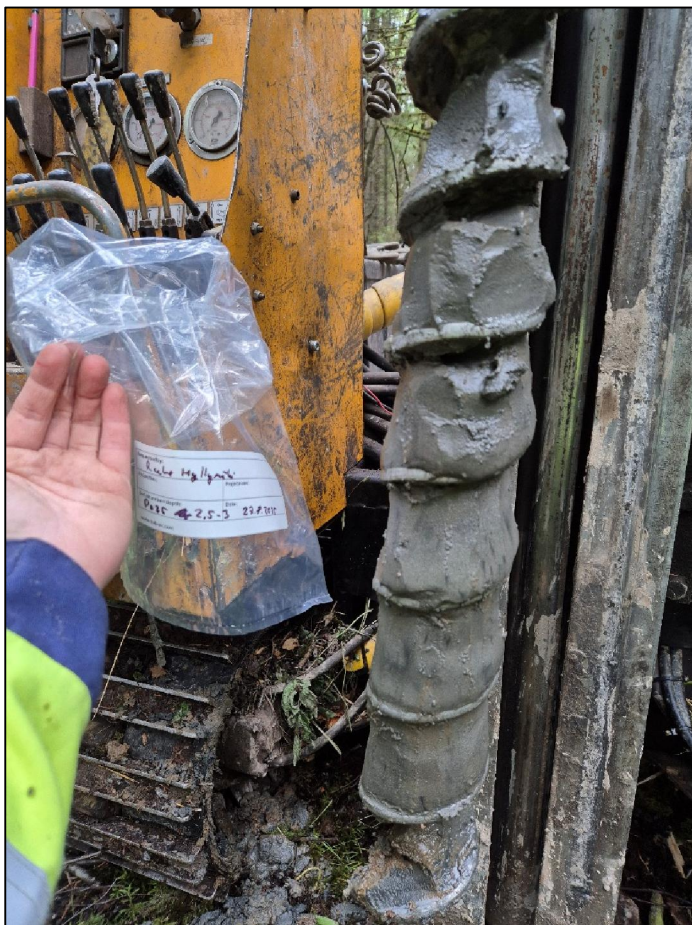
Kuva 6. Näyte "P025 2,5-3", jossa todettiin potentiaalisesti hapanta sulfaattimaata kokonaisrikki- ja hapantuottopotentiaalin perusteella.
