# Raahen kaupungin esteettömyyskävelyt

Raportti 1/2025  
Raahen keskustan alue

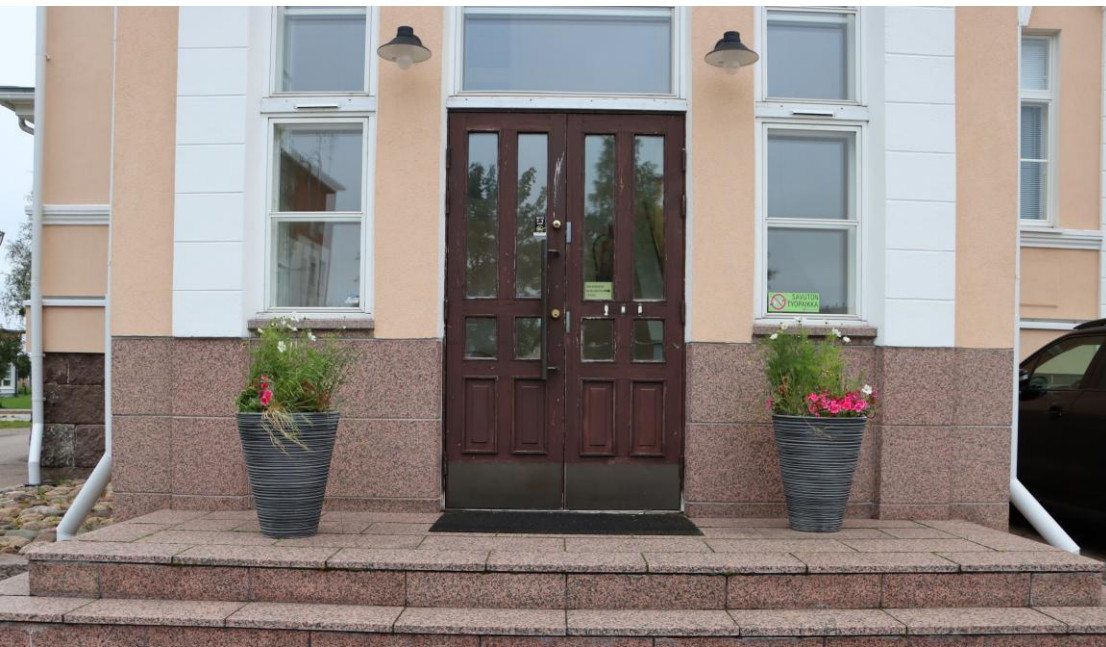
- Ovessa liian pienellä ohjaus, jossa kerrotaan sisäänkäynnin tapahtuvan toisen oven kautta.
- Kari Juvan veistospuistoon hankalat portaat kadun puolella. Luiska puuttuu.

Kuva 1. Ovessa pienellä ohjaus toiselle ovelle.

- Isompi ohjauskyltti Raatihuoneen oveen.
- Esteettömän rampin tai luiskan lisääminen Kari Juvan veistospuistoon, jotta kulku onnistuu myös kadun puolelta.

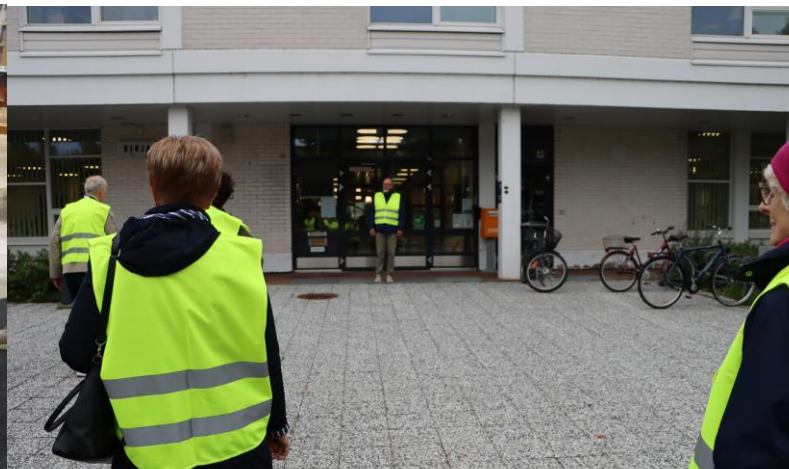
- Automaattisesti avautuvat ovet helpottavat kulkua.
- Ohjauslaatat kadulta kirjaston ovelle puuttuvat. Äänimajakka puuttuu.
- Ohjausraitoja ei ole infotiskille. Näkövammaisen ei löydä kirjaston ovelle tai infotiskille.

Kuva 4. Näkövammaisen hankala löytää ovelle.

- Lisätään ohjausraitoja helpottamaan sisäänkäynnin löytämistä.
- Ulko-ovelle äänimajakka ohjaamaan kulkua (Linkki: [Äänimajakka Info](#)).
- Lisätään ohjausraidoita tai mattoa kirjaston infotiskille asti.

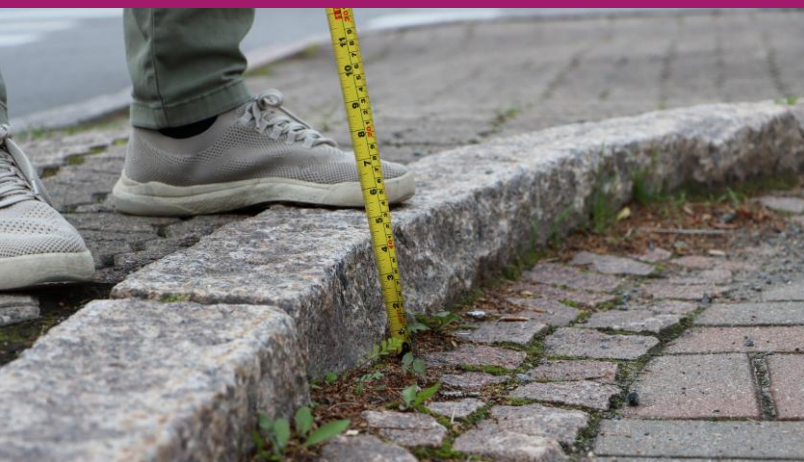
- Vaarallisen korkeita kivetyksiä kulkuväylillä. Pyörätuolilla ja rollaattorilla mahdotonta kulkea turvallisesti.
- Kävelykadulta ja kadun ylityksistä puuttuu ohjausraita helpottamaan näkövammaisen kulkua.

Kuva 8. Korkea kivetyks.

- Madallettava kivetyksiä pyörätuolilla ja rollaattorilla kulkemisen helpottamiseksi.
- Lisättävä eri materiaalista olevia ohjausraitoja tai ohjausjohteita asiointiväylille kuten ruokakauppaan, apteekkiin ja kävelykaduille.

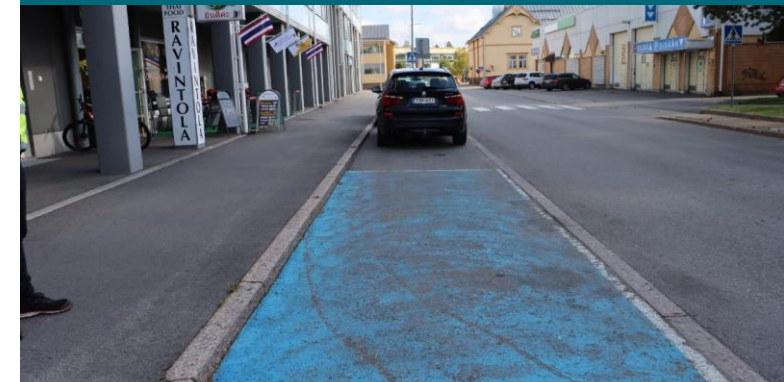
- Esteettömät pysäköintipaikat ovat kapeita ja liikennemerkkit puutteellisia. Autosta poistuminen turvallisesti on mahdotonta korkeiden reunakivetyksien vuoksi.
- Sininen huomioväri on hyvä ja erottuu kesäaikaan helposti.
- Vaarallisen korkeita kivetyksiä kävelytielle useissa kohteissa.

Kuva 11. Sininen väri erottuva.

- Levennetään esteettämiä pysäköintipaikkoja määräysten mukaiseksi.
- Käytetään sinistä huomioväriä kaikissa esteettömissä pysäköintiä osoittavissa ruuduissa.
- Lisätään tiedotusta, että esteettömät pysäköintipaikat ovat tarkoitettu vain liikkumisesteisen pysäköintitunnuksen omaaville.
- Madalletaan reunakiveyksiä ja mahdollistetaan turvallinen siirtyminen kävelykadulle.

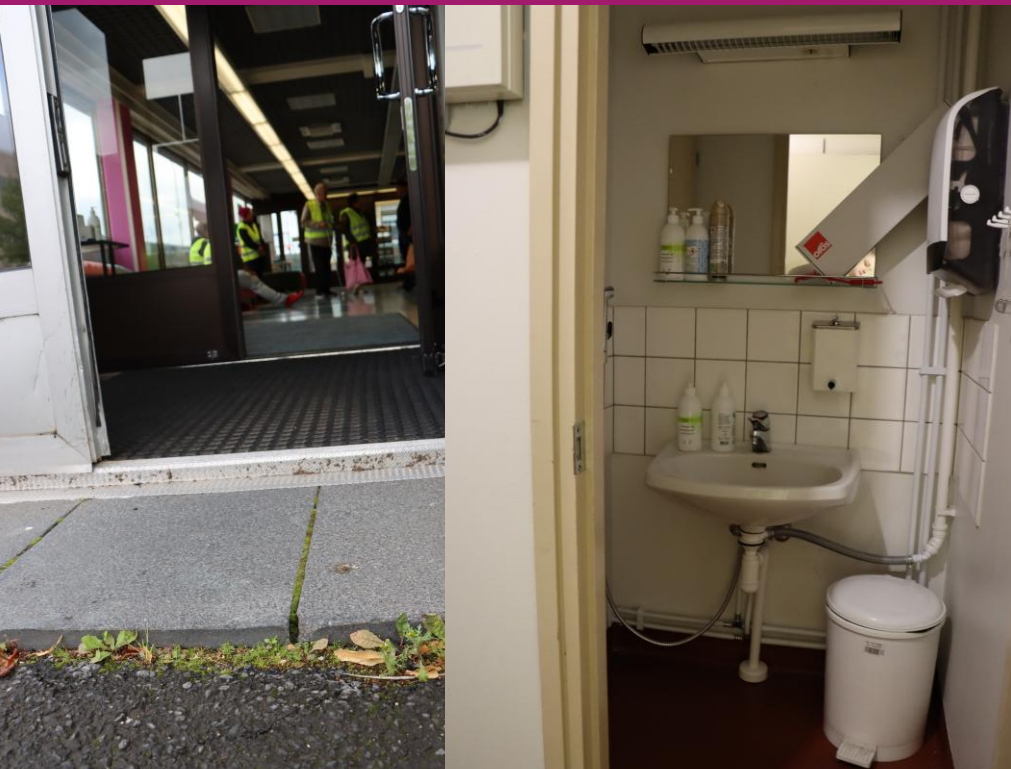
Kuvat 16, 17. Korkea kynnyks ja pieni wc.

- Raskaat ovet.
- Korkeita kynnyksiä liikkeisiin.
- Korkeuseroista ei aina varoiteta.
- Useisiin liikkeisiin kapeat ovet.
- Esteetön WC puuttuu Praatista.

- Ovien aukaisun keventäminen.
- Ulos liuskat tai kynnysten madaltaminen.
- Ulkoikkunaan esille, että soittamalla saatavilla apua työntekijöiltä.

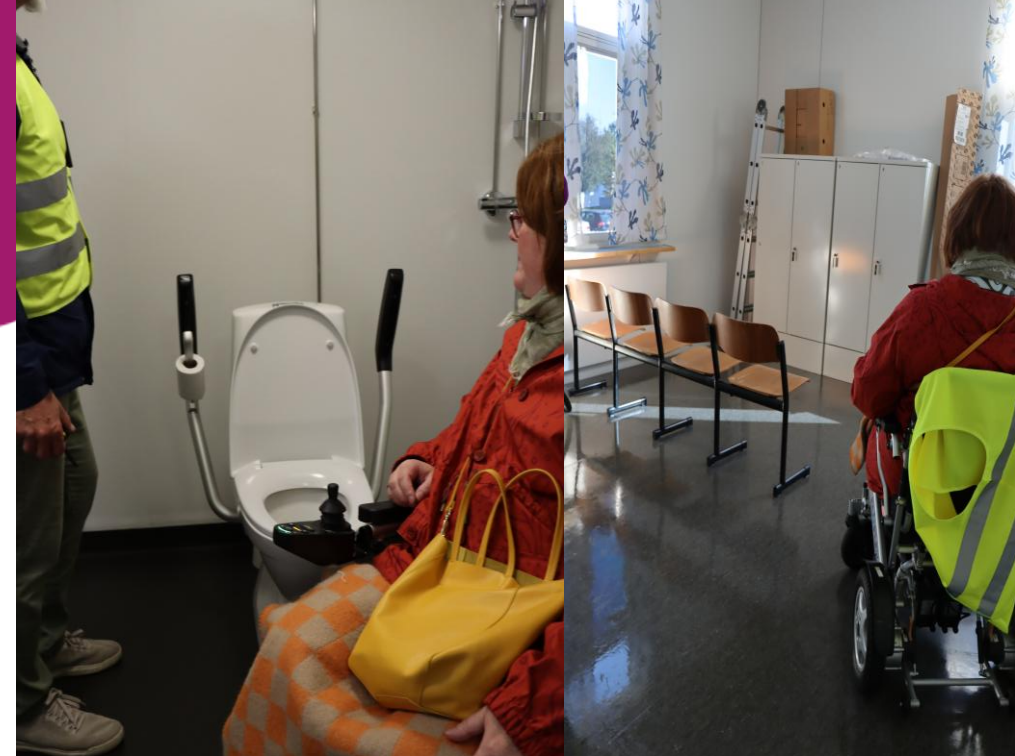
- Liian pitkä esteetön ramppi, jossa määräysten vastainen nousukulma yli 5%.
- Huonosti merkitty ja kapea esteetön pysäköintipaikka.
- Esteettömän WC:n käsituet eivät ole seinässä kiinni.
- Raskaat ovet.
- Pukutilan penkit ovat pyörätuolia käyttävän tiellä.

Kuva 21. Kahvat wc:ssä. Kuva 22. Penkit.

- Esteettömän rampin madaltaminen ja välille tasanne levähdyspaikaksi.
- Esteettömän parkkipaikan levenyttäminen ja maalaaminen siniseksi.
- Ovipumppujen keventäminen.
- Pukutilaan jämäkämpi penkki ja esteettömän WC:n käsitukien kiinnitys seinään.

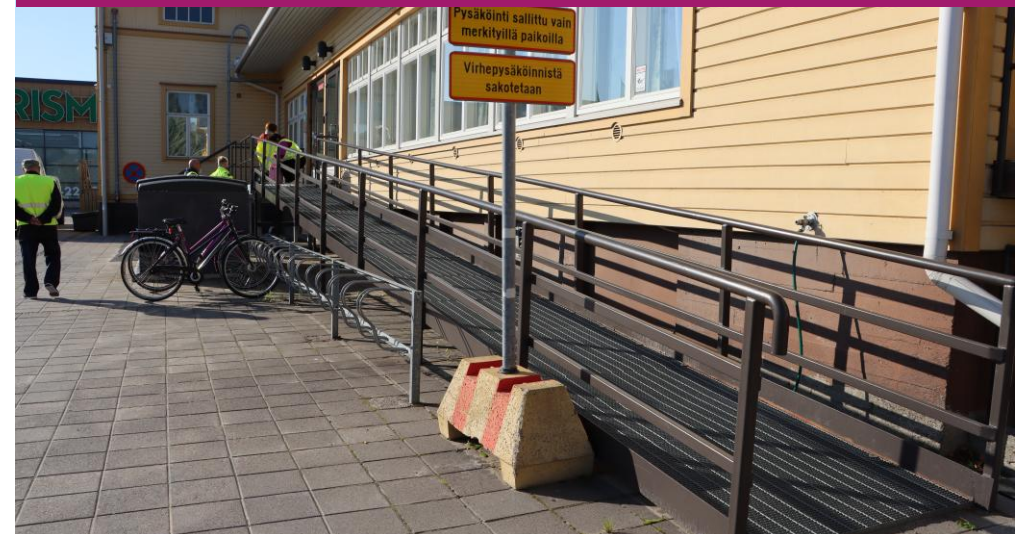
Kuva 23. Liian kalteva inva-ramppi.
