# SALOISTEN SEURAKUNNAN HAUTAUSMAAN ASEMAKAAVA MAISEMAN JA RAKENNETUN KULTTUURIYMPÄRISTÖN SELVITYS

Raahen seurakunta

3.11.2025, tarkistettu 17.3.2026

P54893

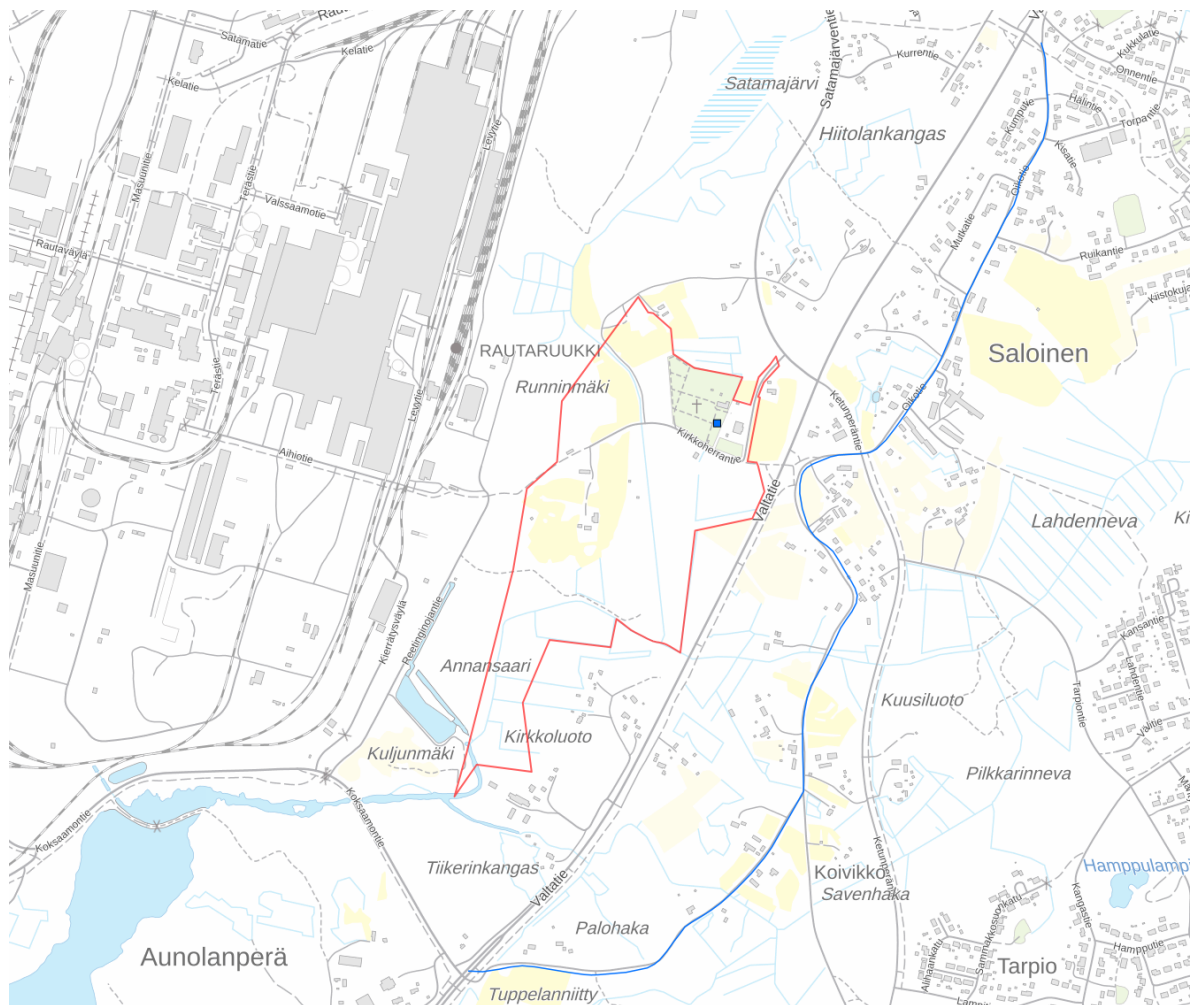
Kuva 3: Selvitysalue (punainen raja) ja RKY-kohteet. Sinisellä pisteellä merkitty Saloisten kellotapuli ja sinisellä viivalla Pohjanmaan rantatie. Lähde: Paikkatietoikkuna.

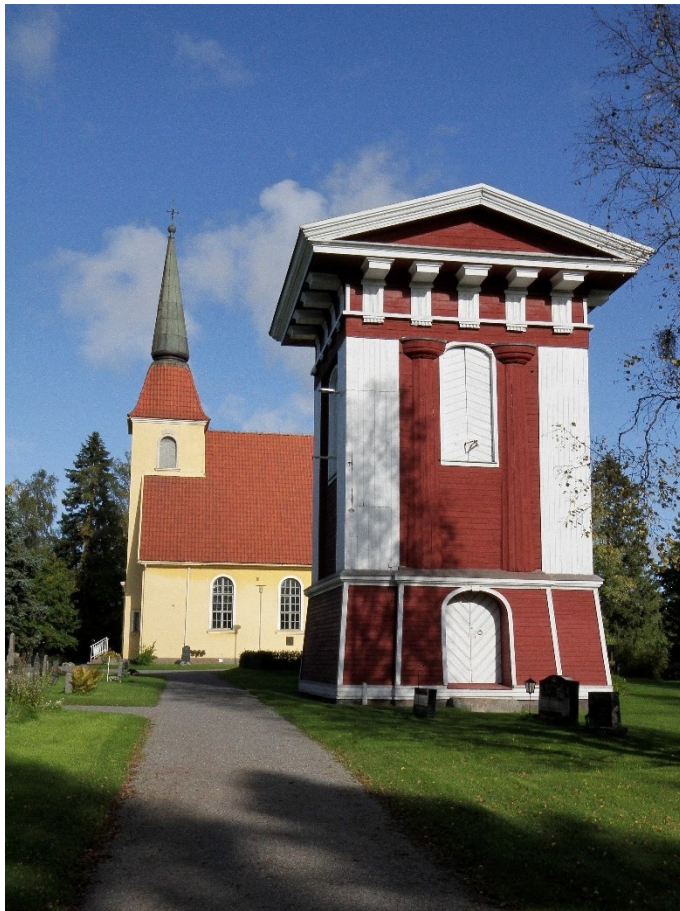
*Kuva 4: Saloisten kellotapuli (1786) ja Saloisten Pyhän Olavin kirkko (1932). Kuva: FCG 2025.*

Pohjaltaan neliönmuotoinen tapuli on rakennettu korkean läpikäytävän päälle silloisen kirkkotarhan hirsiaidan yhteyteen. Tapulin kulmissa ilman kapiteeleja olevat neliömäiset kulmapilarit ja ääniaukkojen molemmin puolin kanneloidut doorilaiset pylväät sekä niiden varassa lepäävä palkisto ja laakea vesikatto, jota triglyyfit ja mutulit korostavat voimakkaasti. (Museovirasto)

Tapulia uudistettiin 1800-luvulla, jolloin pohjaa suurennettiin ja nostettiin jalustalle. Samalla tapulista tehtiin umpinainen; alkujaan se oli avointa tilaa. (Suunnittelukeskus Oy, 2006) Laudoitus ja kellojen ääniluukut lisättiin todennäköisesti 1820-luvulla (Museovirasto).

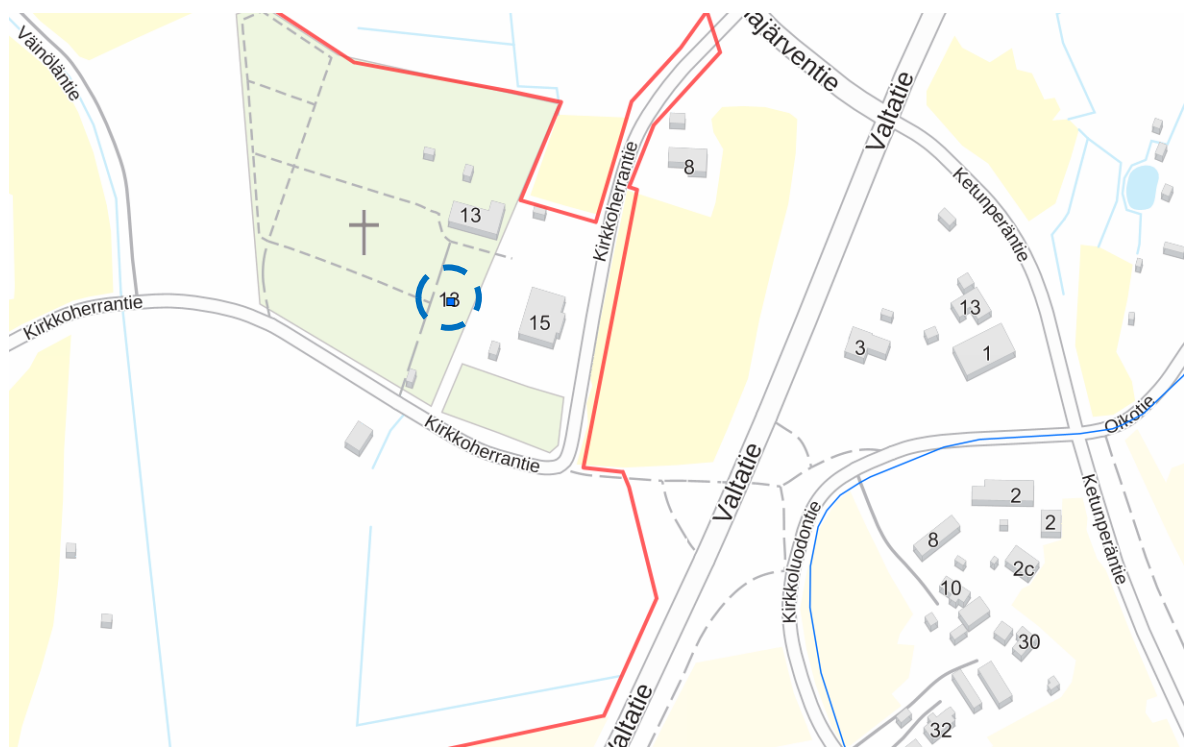
*Kuva 5: Pohjanmaan rantatien linja (sininen viiva) kulkee lähellä selvitysaluetta (punainen rajausta) Kirkkoluodontien tekemässä mutkassa. RKY 2009 -kohde Saloisten kellotapuli on ympyröity merkitty sinisellä katkoviivalla. Sen itäpuolella on 2000-luvulla rakennettu seurakuntakoti (nro 15) ja pohjoispuolella Saloisten kirkko (nro 13). Nykyinen hautausmaa-alue levittäytyy kellotapulいたänsipuolelle. Lähde: Paikkatietoikkuna.*

Yksi Pohjanmaan rantatien Pohjois-Pohjanmaan alueelle sijoittuvista, parhaimmin säilyneistä osuuksista kulkee Raahessa Saloisissa (nyk. Oikotie – Kirkkoluodontie – Haaksiluodonmäki). Kyseinen osuus tiestä jää kuitenkin kokonaisuudessaan selvitysalueen itäpuolelle. Lähinnä selvitysaluetta – ja Saloisten kirkkoa ja hautausmaata – on vanhan tielinjan mutka kohdassa, jossa Oikotie vaihtuu Kirkkoluodontieksi.

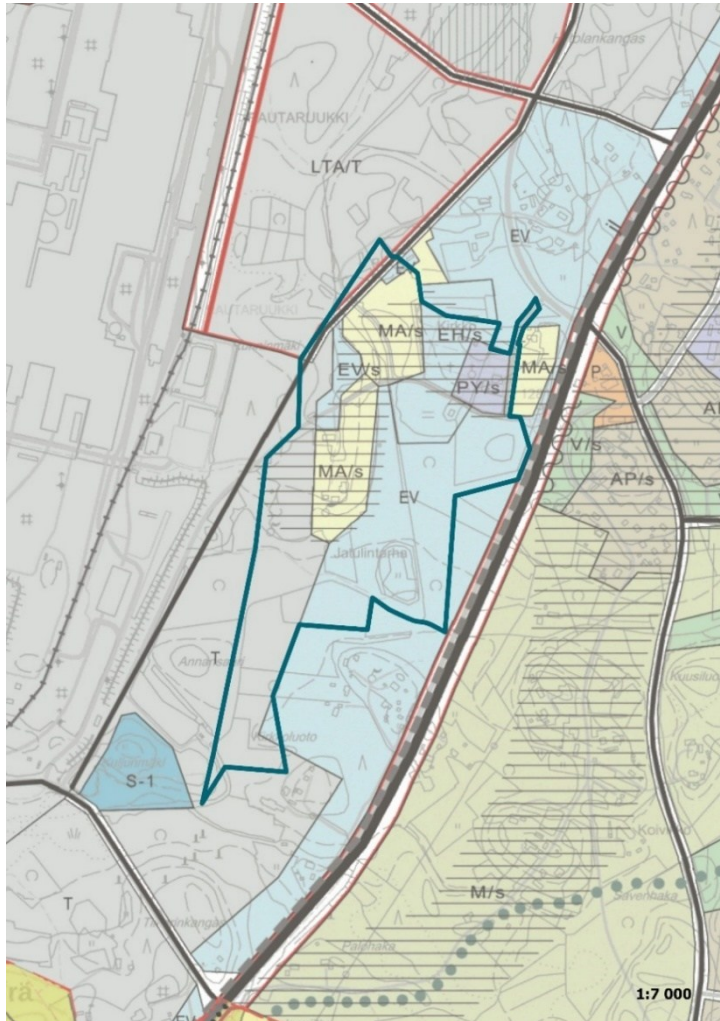
Kuva 6 Ote Keskeisten taajama-alueiden osayleiskaava. Selvitysalueen rajaus turkoosilla viivalla (Raahen kaupunki, 2025).

Yleiskaavassa on osoitettu aluevarausmerkintöjen lisäksi mm. tiet. Kulttuuriympäristöihin liittyen kaavassa osoitetaan maisemallisesti arvokkaina peltoina (MA) kaava-alueen edelleen avoimet pellot. Alueina, joilla ympäristö säilytetään (/s) osoitetaan kirkon ympäristö, hautausmaa, pappila ja sitä ympäröivä pelto, riihen ympäristö ja hautausmaan länsipuolinen pelto. Kaavamääräyksen (/s) mukaan aluekokonaisuuden ja sen rakennuskannan suojelua koskevat kysymykset ratkaistaan asemakaavassa. Lisäksi yleiskaavassa osoitetaan valtakunnallisesti tai paikallisesti arvokkaat alueet vaakaviivoituksella.

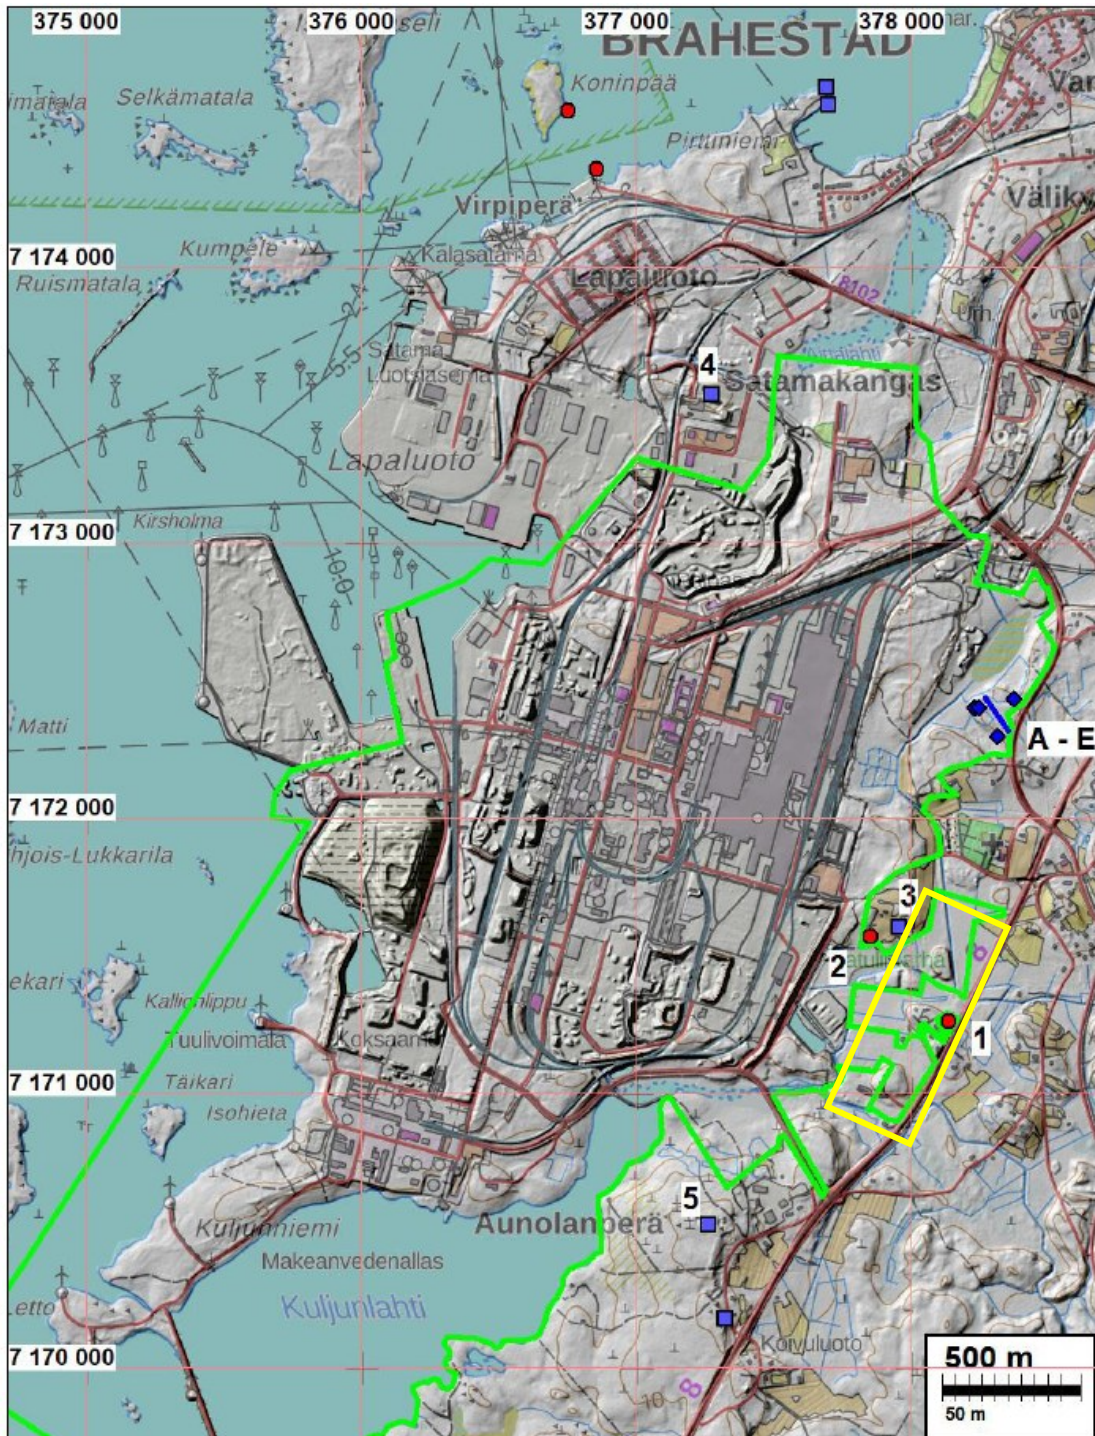
Kuva 7: Arkeologisen inventoinnin raja (vihreä viiva) rinnevarjostetulla peruskartalla. Inventoidun alueen itäisimmät alueet menevät osin päällekkäin nykyisen selvitysalueen kanssa (summittainen alue osoitettu keltaisella rajauksella). Lähde: SSAB:n tehtaan asemakaava-alueen muinaisjäännösinventointi 2022, s. 3.

Arkeologisen inventoinnin rajaus on osittain päällekkäinen tämän selvityksen aluerajauksen kanssa. Arkeologisen inventoinnin alueella sijaitsee osa rauhoitetusta kiinteästä muinaisjäännöksestä 1000029356 Kirkkoluoto. Inventointialueella ei havaittu muita suojeltavia kohteita. Alueella havaittiin joitakin 1800- tai 1900-luvulle ajoittuvia viljelyjäännöksiä, jotka eivät olleet inventoinnin toteuttajien eivätkä myös Museoviraston ohjeistuksien mukaan arkeologisia suojelukohteita.

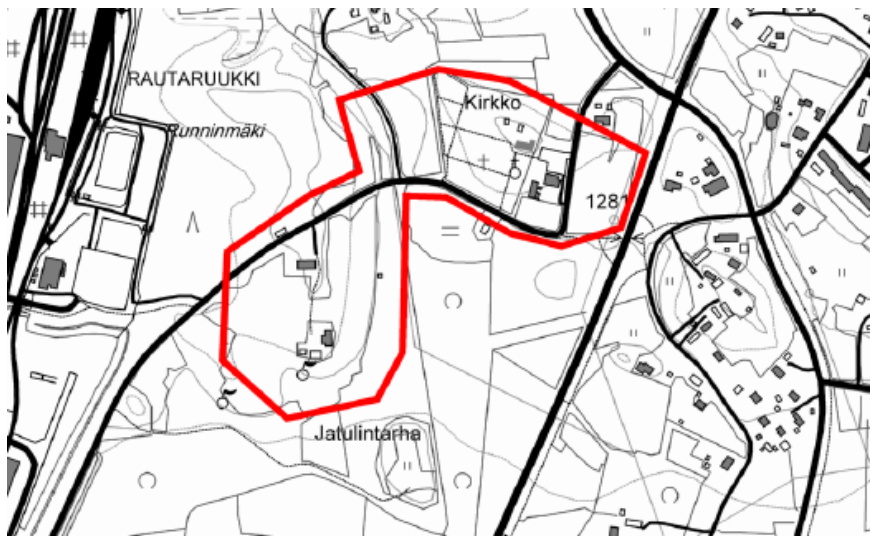
Kuva 8: Kuvakaappaus vuoden 2006 Raahen keskeisten taajama-alueiden osayleiskaavaa varten tehdystä selvityksestä. Punaisella rajauksella osoitettu Saloisten kirkko ja ympäristö oli yksi inventoiduista kohteista. Lähde: Suunnittelukeskus Oy (2006), Raahen keskeisten taajama-alueiden osayleiskaava.

Perusteluina Saloisten kirkon ja sen ympäristön nostamiselle kulttuurihistoriallisesti arvokkaaksi alueeksi selvityksessä on mainittu seuraavaa: *"Kirkko ja tapuli ympäristöineen muodostavat merkittävän maisemallisen kokonaisuuden, josta historiallinen ympäristö jatkuu pappilaan saakka."* Alueen kulttuurihistorialliset arvoiksi on selvityksessä nostettu *alkuperäisyys, edustavuus ja harvinaisuus.*

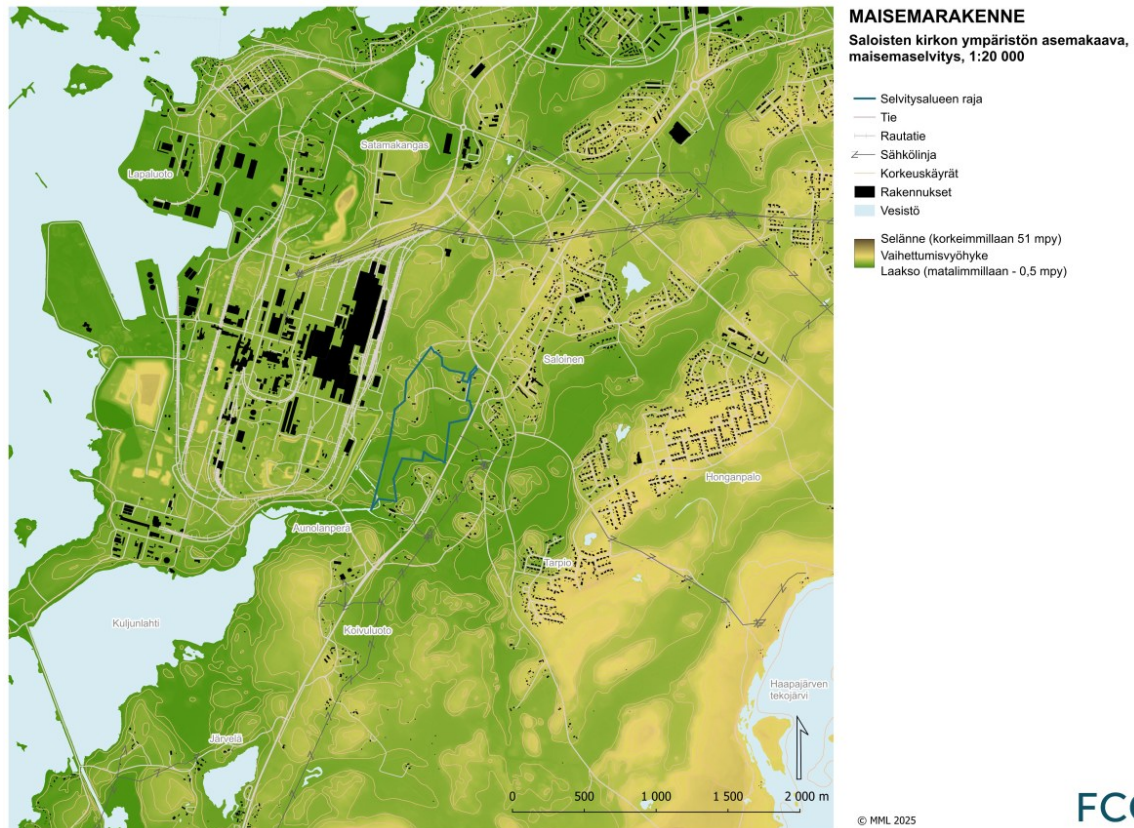
Kuva 9: Kartta selvitysalueen ja ympäristön maisemarakenteesta.

Topografialtaan selvitysalue on varsin tasainen. Selvitysalueen pohjoisosaan ja länsipuoliskolle sijoittuvat hyvin maltilliset kumpareet. Niiden osalta selänteistä ei juuri voida puhua. Muulta osin maasto viettää hyvin loivasti alueen keskivaiheilla sijaitsevaan pohjoiseteläsuuntaiseen isohkoon ojaan. Suhteelliset korkeuserot ovat noin viiden metrin luokkaa kumpareiden laelta pellon alavimpiin osiin verrattuna.

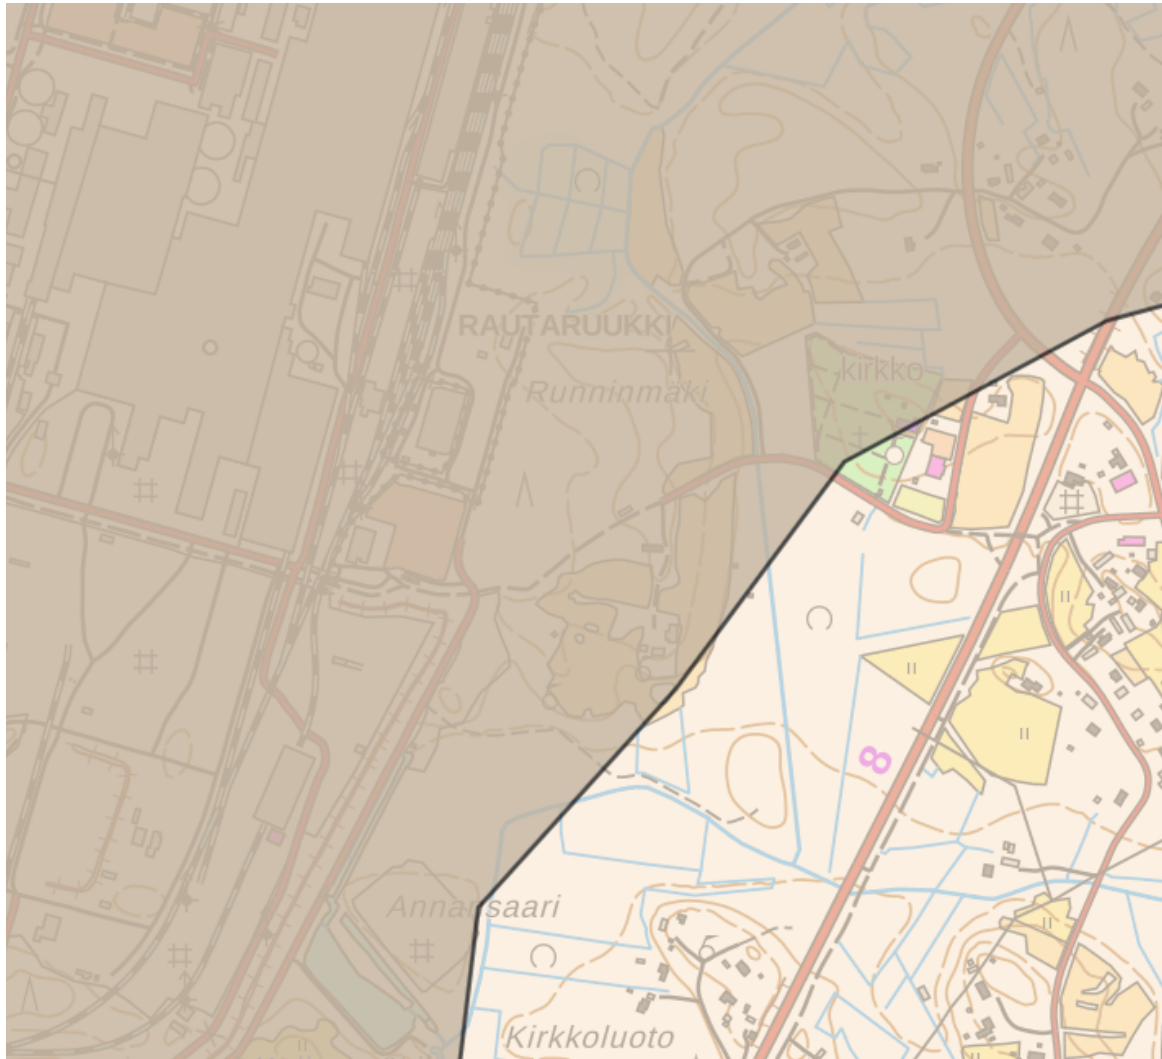
*Kuva 10. Ote maaperäkartasta. Tummempi harmaa edustaa kumpumoreenia ja vaaleampi homogeenisen savi- ja silttikerrostuman aluetta.*

Geologian tutkimuslaitoksen maaperäkartan (1:1 000 000) mukaan valtaosa selvitysalueesta on kumpumoreenia. Selvitysalueen itä- ja kaakkoisosat ovat homogeenisen savi- ja silttikerrostuman aluetta.

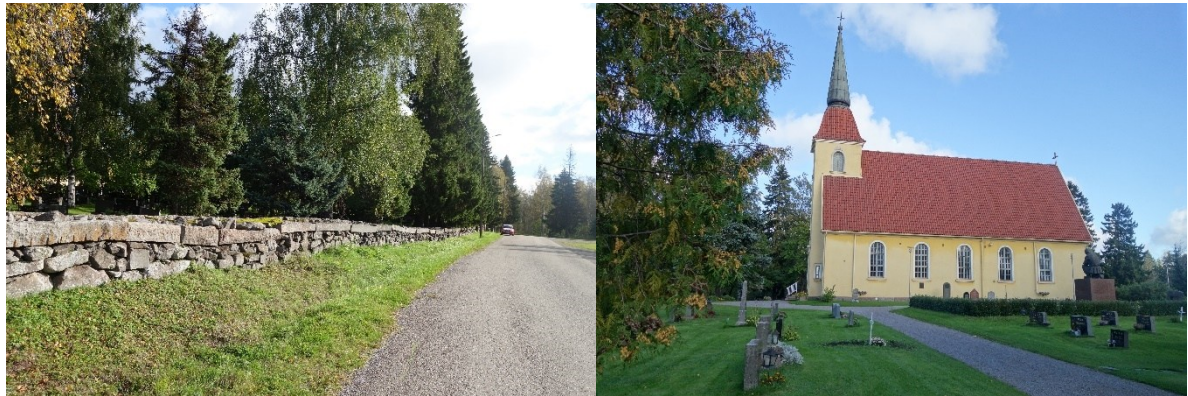
*Kuva 11 ja Kuva 12: Hautausmaan kivimuuria (vas.) ja Saloisten kirkko. Kuvat: Riikka Ger FCG 2025.*

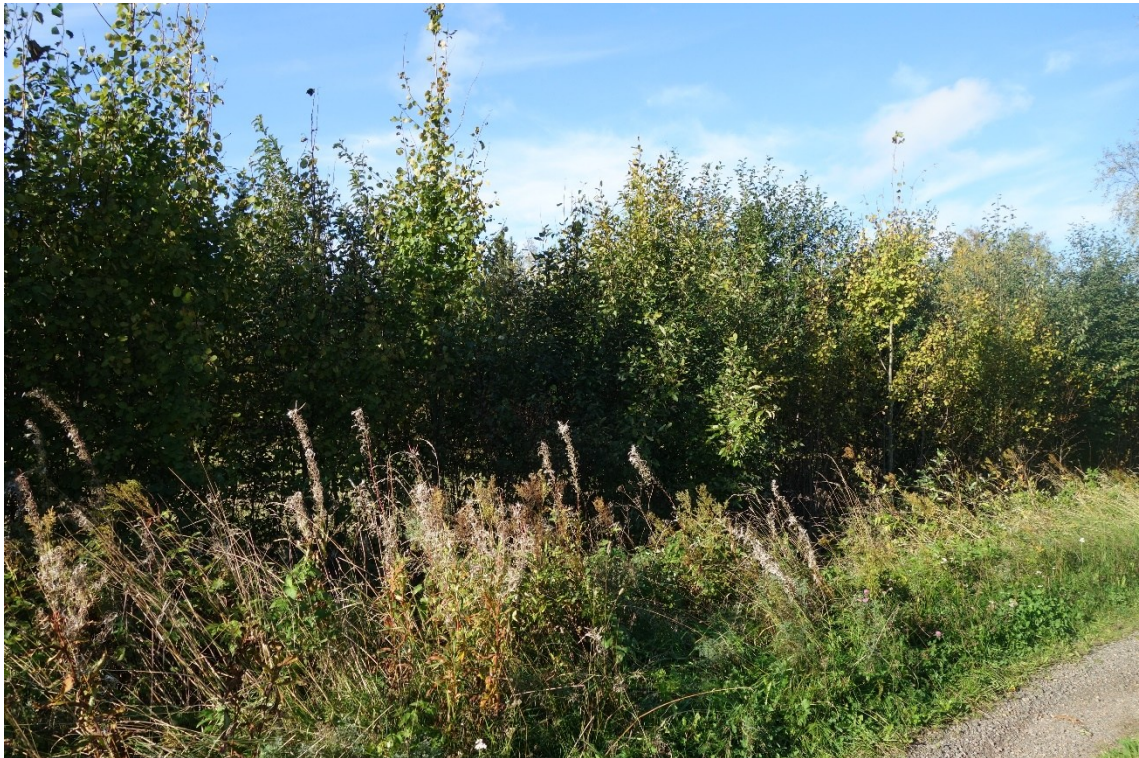
*Kuva 15. Väinöläntien länsipuoli on voimakkaasti pensoittunut ja taimettunut. Kuva: Riikka Ger FCG 2025.*

Alueen ojien pientareita vaivaa umpeen kasvaminen. Pohjoiseen johtavan tiepätkän (Väinöläntie) reunoilla kasvaa paikoin niin sankka pajukko, että tieltä käsin pajukon taakse jäävän pellon hahmottaminen on lähes mahdotonta. Myös Kirkkoherrantien eteläpuolelle jäävän pitkänomaisen pellon ja tien välissä kasvaa korkeaa pensastoa ja kunnollinen näkymä pellolle avautuu vain yhdestä kohtaa ja silloinkin lyhyeltä matkaa.

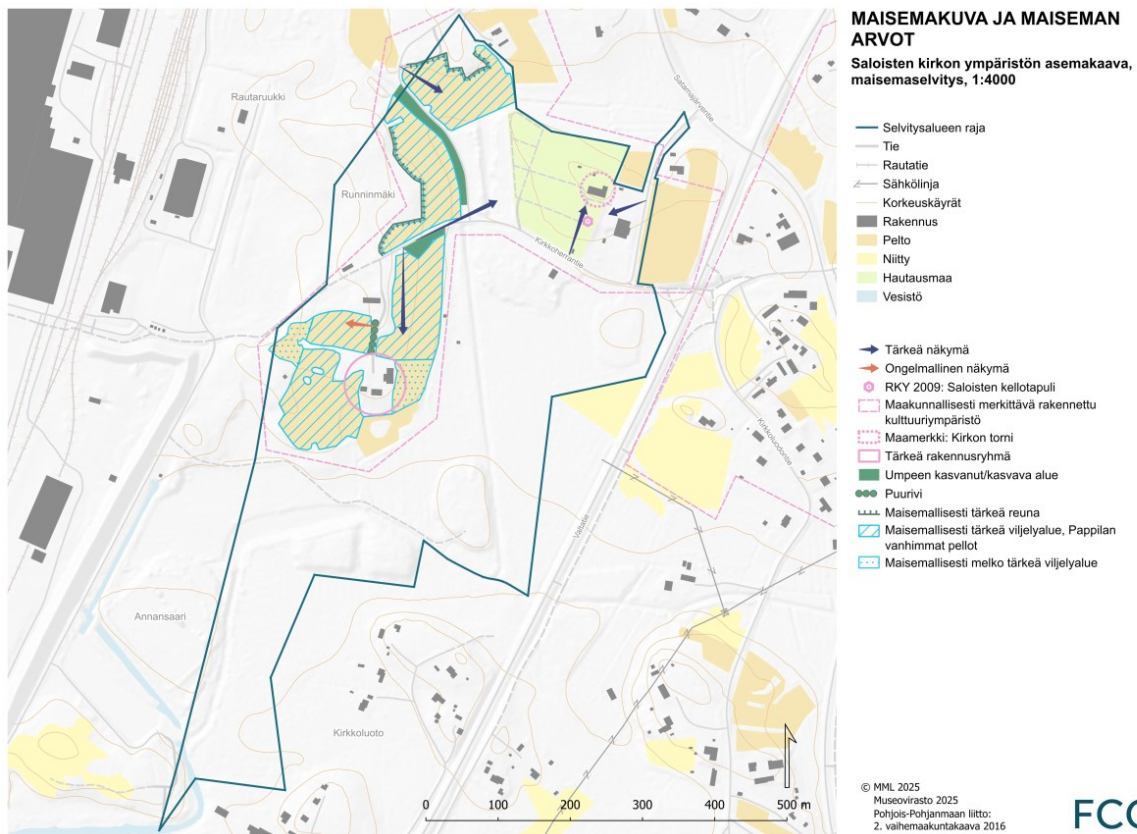
Kuva 18: Kartta selvitysalueen maisemakuvasta ja maiseman arvoista.

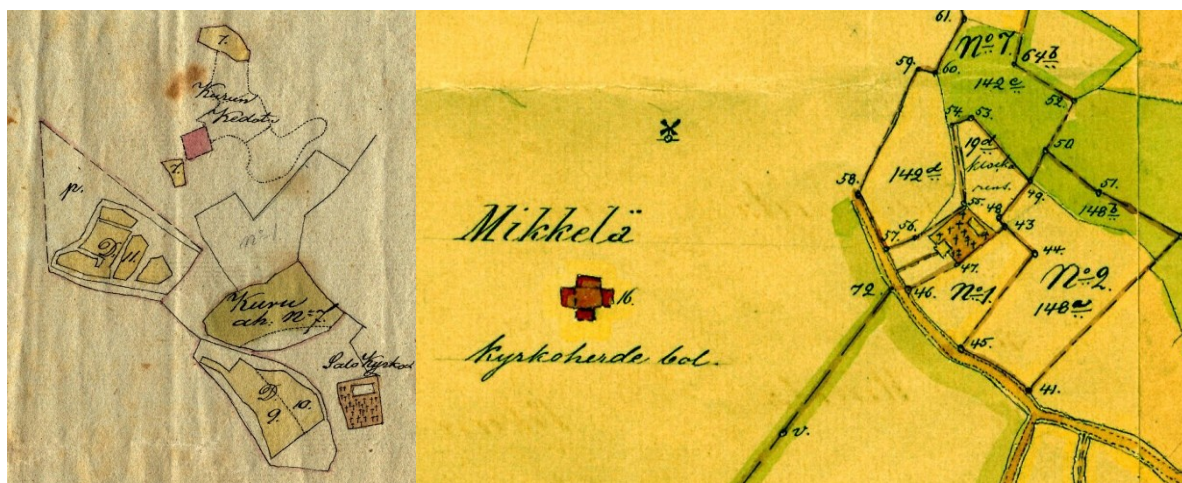
Kuvat 19 ja 20: Ote Kuljun tiluskartasta vuodelta 1840 (vasemmalla) ja isojaontäydennyskartasta vuodelta 1857 (oikealla). Kirkko ja kirkkotarha on merkitty molempiin karttoihin punertavalla sävyllä. Hautausmaan sijainti kirkon ja kellotapulin välissä käy hyvin ilmi kartoista.

Isojaontäydennyskarttaan on lisäksi merkitty pappilan umpinainen pihapiiri kartan vasempaan reunaan ja sen yläpuolelle karttaan on merkitty tuulimylly. Kartalla kirkolle johtaa tie kaakosta, mutta pappilaan asti tietä ei ole merkitty. Lähteet: Pyhäluodon tilan perillisten kokoelmat/Mikko Kettukangas; Kansallisarkisto, Maanmittaushallituksen uudistusarkisto, tunnistenumero F10:12/1-39\_2 Saloinen.

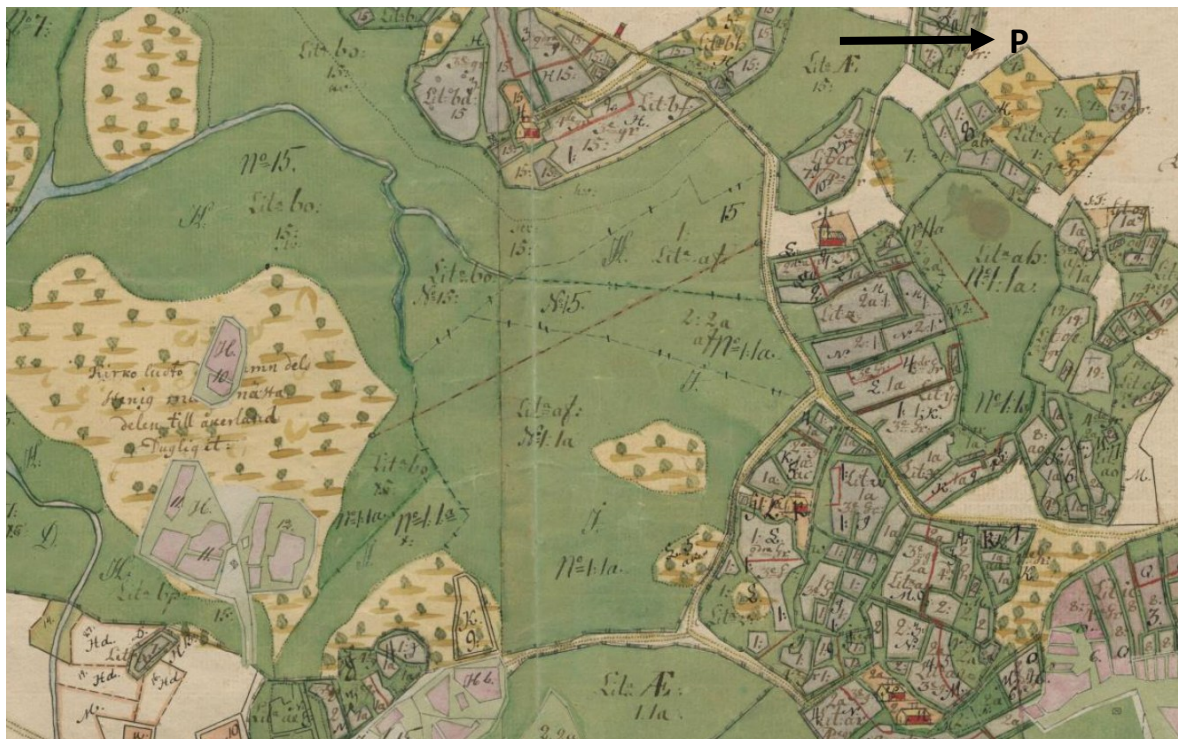
Kuva 21: Karttaote Nils Aimeleuksen piirtämästä Salon kylän kartasta vuodelta 1760. Oikealla alhaalla on Salon kylän taloja viljelystensä keskellä. Kirkko on niiden yläpuolella ja pappila keskellä ylhäällä. Pellon on kuvattu harmaalla. Vasemmalla on vihreiden niittyjen eli jo lähes kokonaan maatuneen Salon lahden keskellä laaja metsäsaareke, joka on nimetty Kirkkoluodoksi. Pohjoinen on kartassa oikealla (merkitty nuolella ja kirjaimella P). Lähde: Kansallisarkisto, Maanmittaushallituksen uudistusarkisto, tunnist: F10a:30/1-20 Saloinen, <https://astia.narc.fi/uusiastia//viewer/?fileId=&aineistoid=2539559100>

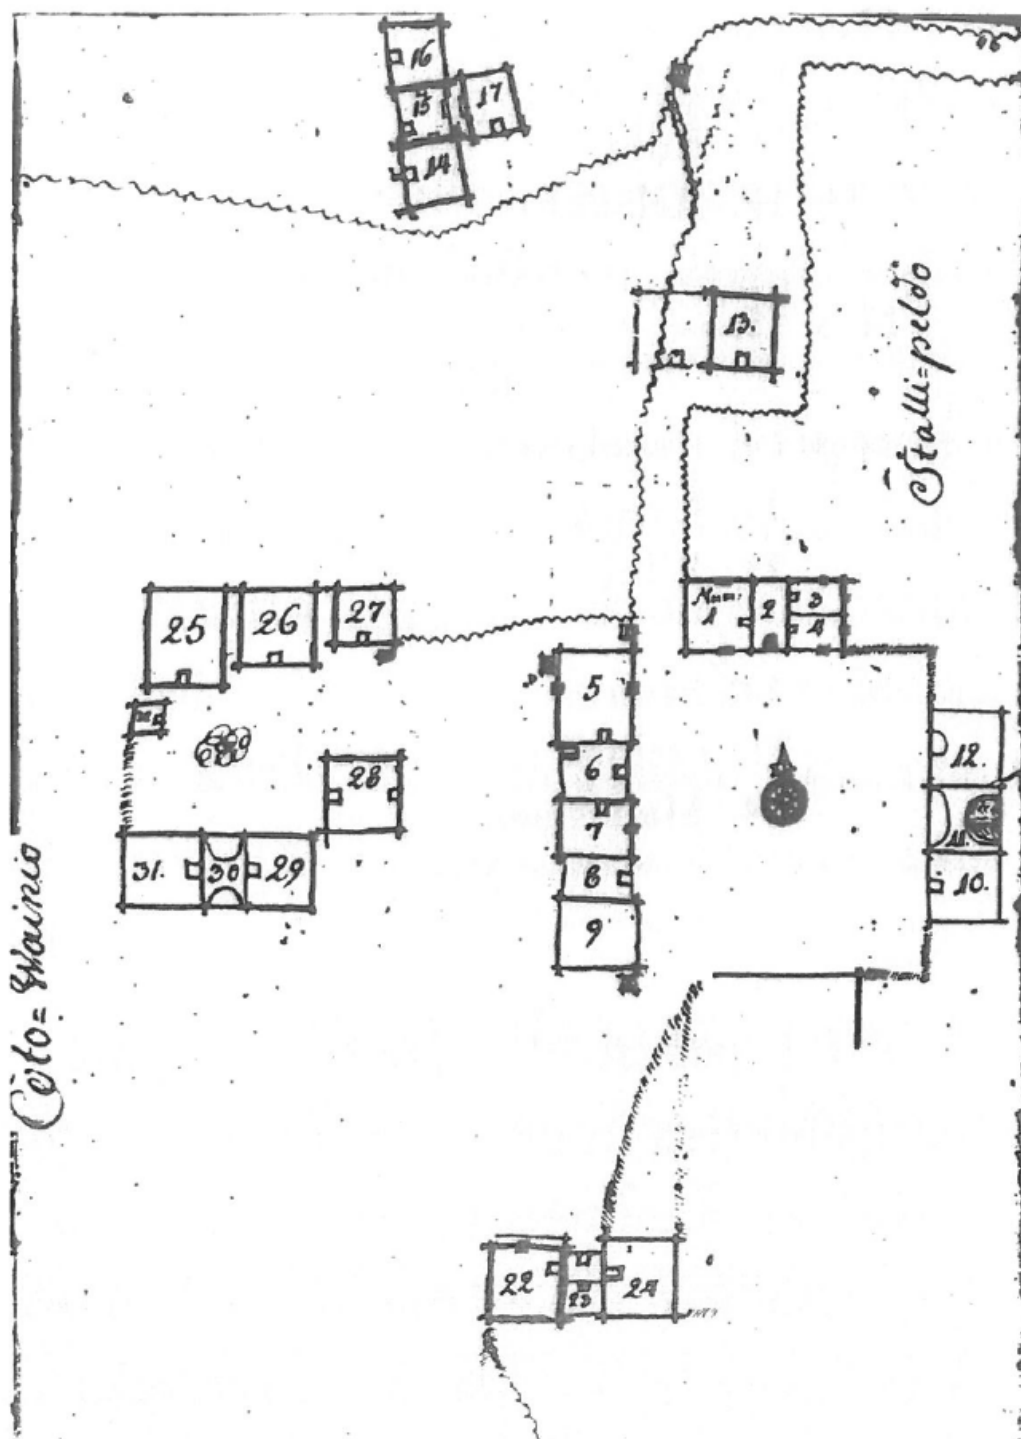
Kuva 22: Thomas Stenbäckin asemapiirustus pappilan rakennuksista vuodelta 1758. Asemapiirustuksen perusteella Saloisten pappila käsitti 1700-luvun puolivälin tienoilla suuren joukon rakennuksia, jotka jakaantuivat idänpuoleisen miespihan ja lännenpuoleisen karjapihan ympärille. Lisäksi ympäröivillä pelloilla sijaitsi riisiä ja latoja sekä tuulimylly (ei kuvassa). Lähde: Saloisten pappilan rakennushistoriaa.

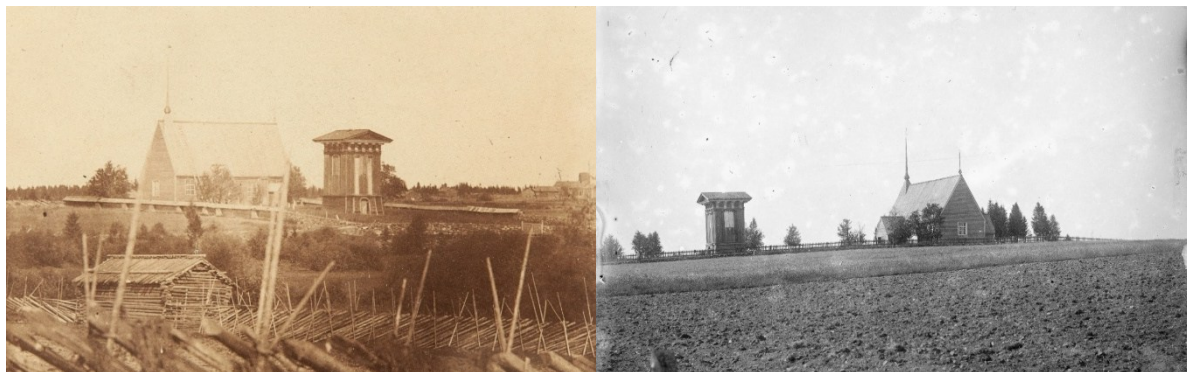
*Kuvat 23 ja 24: Saloisten kirkko ja kellotapuli 1870-luvulla (vasemmalla) ja 1898 (oikealla). Keskiaikainen puukirkko ja 1700-luvun tapuli kohoavat keskeltä peltomaisemaa. Kuvissa tapulia jo korotettu ja muutettu aiempaa umpinaisemmaksi. 1870-luvun kuvassa erottuu hyvin kirkkomaata ympäröinyt aita, joka päättyy kirkon luoteiskulmaan. Sen perusteella hautausmaata ei ole vielä 1870-luvulla ollut kirkon pohjoispuolella. Kuvaaja: tuntematon; Armas Lindgren. Lähde: Finna / Museovirasto, Historian kuvakokoelma.*

Hallinnollisista kiistoista huolimatta Saloisten vanha kirkko, kellotapuli ja hautausmaa säilyivät käytössä läpi 1800-luvun. Hautausmaata myös laajennettiin ensin tapulin etelä- ja lounaispuolille, ja 1800-luvun lopulla kirkon pohjoispuolelle. Samoin ympäröivän alueen luonne pelto- ja metsämaisemana säilyi pitkälti samanlaisena 1700-luvulta 1900-luvun puoliväliin saakka. Kellotapuli koki osittaisen muodonmuutoksen, kun sitä todennäköisesti jo 1820-luvullakorotettiin nostamalla se jalustalle. Samalla aiemmin avointa tilaa ollut tapuli laudoitettiin ja siihen lisättiin kellojen ääniluukut.

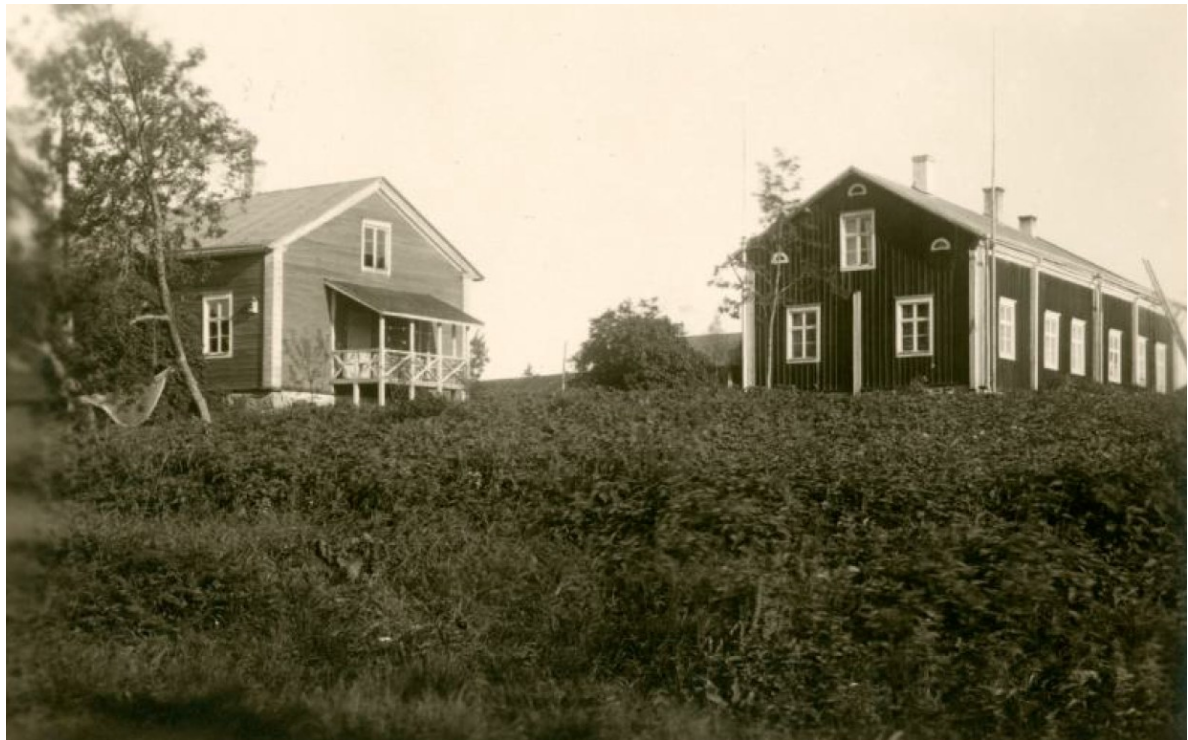
*Kuva 25: Saloisten pappila kuvattuna kaakosta. Vasemmalla 1700-luvun renkitupa ja oikealla 1800-luvun pappilan päärakennus. Rakennusten välistä hahmottuu pihapiirin muiden rakennusten – mahdollisesti aitan ja pirtin – kattoja. Ajoittamaton valokuva. Kuvaaja: tuntematon. Lähde: Finna / Suomen Elinkeinoelämän Keskusarkisto. Seurakuntain keskinäinen Palovakuutusyhtiö (1812–1968). Saloisten pappila, 2561/2129.*

1800-luvulla osa pappilan rakennuksista järjestettiin uusille paikoille: aiemman pitäjänrakennuksen paikalle rakennettiin pitkä aitta ja miespihan itälaidalla luhtiaitan tilalle nykyinen pappilan päärakennus joko 1812 tai 1816. Uusi pirttirakennus pystytettiin myös aiemman leivintuparivin paikalle. (Pappilan rakennushistoriaa)

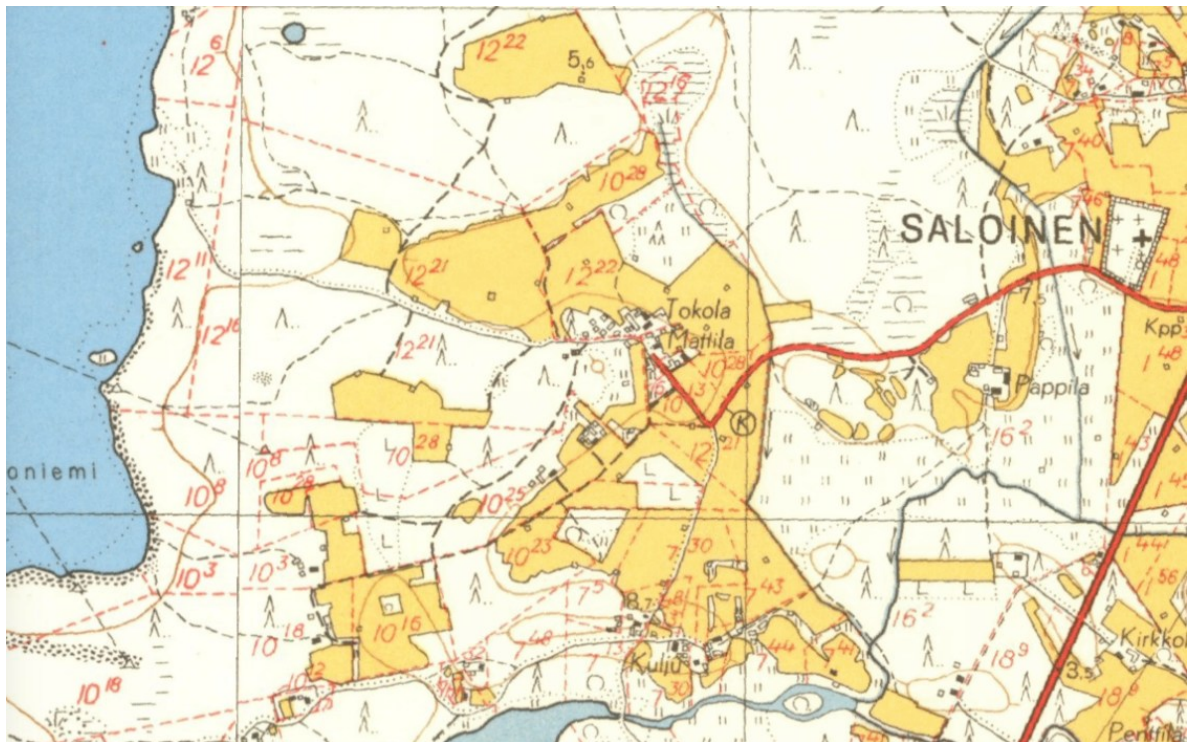
Kuva 26: Karttaote vuoden 1954 peruskartasta (MML). Saloisten kirkko on kuvan oikeassa laidassa ja pappila siitä hieman lounaaseen. Tuleva Rautaruukin laaja tehdasalue näistä länteen on vielä metsää ja peltoa. Karttaan merkityt Tokolan ja Mattilan tilat sijaitsivat nykyisellä tehdasalueella, ja niiden rakennukset purettiin terästehtaan rakentamisen vuoksi. Lähde: <https://vanhatkartat.fi/>.

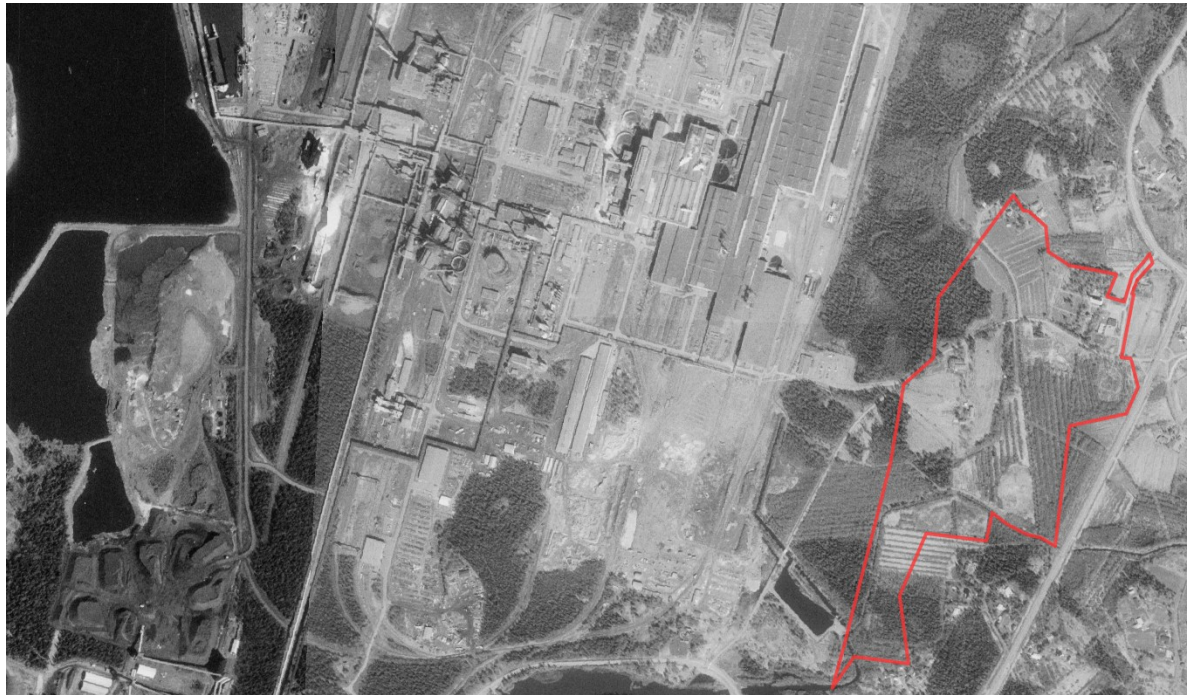
*Kuva 27: Ilmakuva vuodelta 1993 (MML). Aiemman metsä- ja maalaismaiseman tilalle levittäytynyt laaja tehdasalue rakennuksineen sekä tiet ja junarata. Selvitysalueen sijainti suhteessa terästehtaaseen on merkitty punaisella rajauksella. Lähde: Paikkatietoikkuna.*

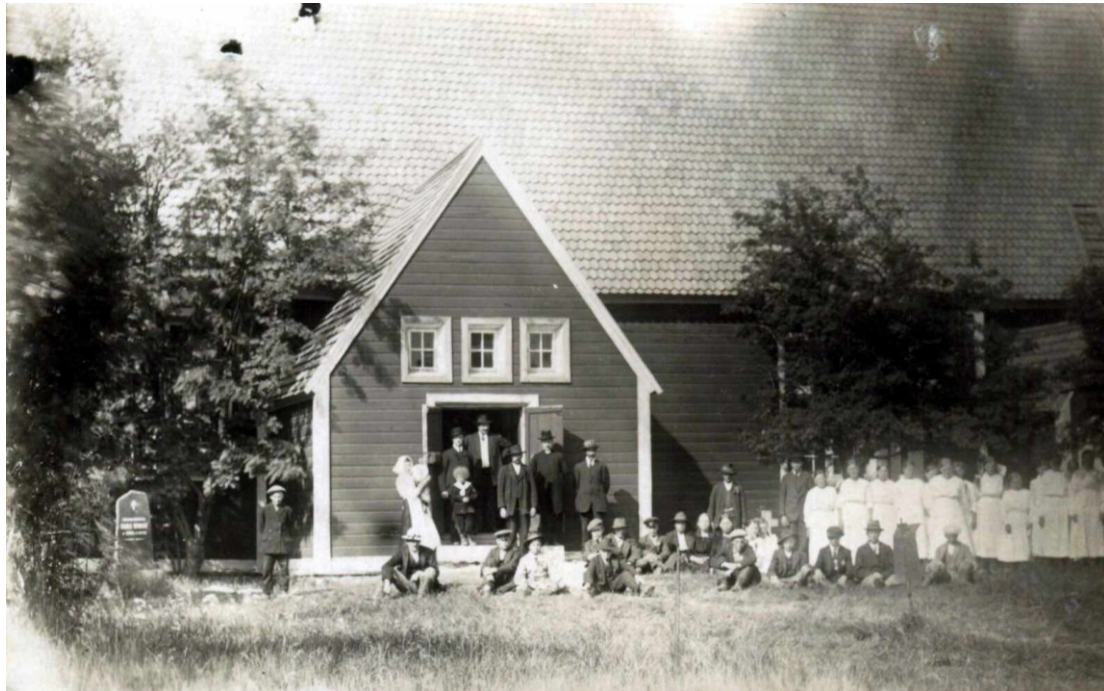
*Kuva 28: Saloisten keskiaikainen puukirkko kuvattuna 1927 tai 1924. Lähde: Wikipedia.*

Saloisten kirkonmäen alue koki merkittävän muodonmuutoksen 1930-luvun alussa, sillä vanha puukirkko paloi maan tasalle kesken loppiaisen jumalanpalveluksen vuonna 1930. Keskiaikainen irtaimisto, mm. 1400- ja 1500-luvuilta peräisin olevat alttarikaappi, puuveistokset ja krusifiksi säästyivät palolta.

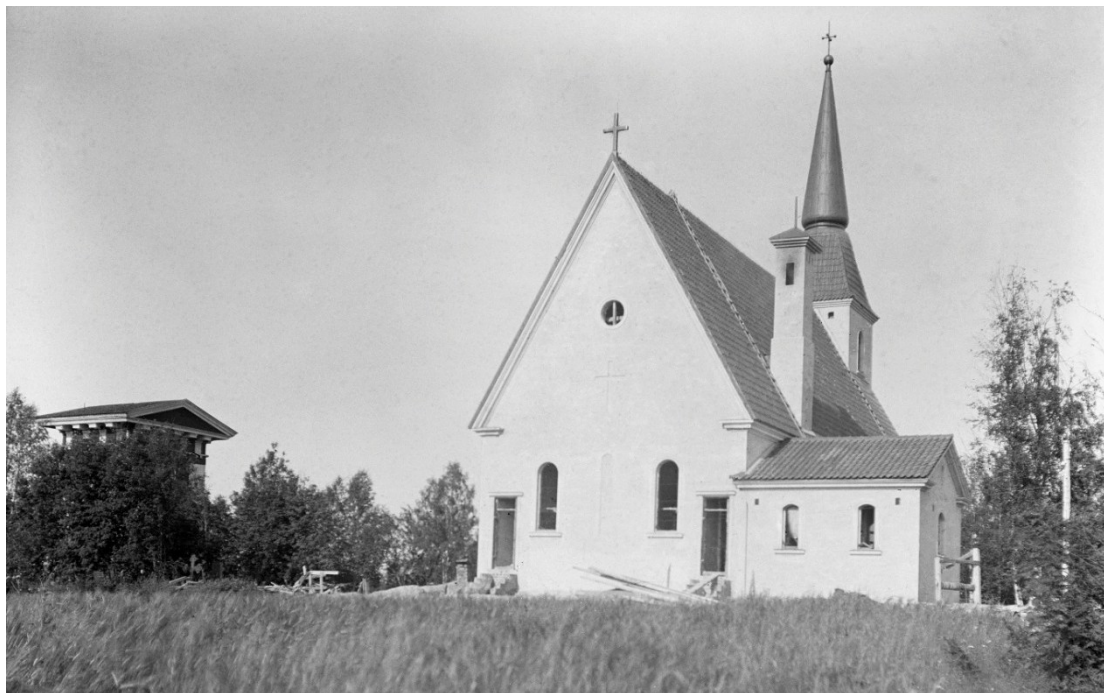
*Kuva 29: Saloisten uuden kirkon rakennustöitä vuonna 1932. Vasemmalla puiden takana erottuu kellotapulín katto. Lähde: Finna / Raahen museo, Raahen museon valokuvakokoelma*

Uusi, aiempaa suurempi pitkäkirkko rakennettiin vuonna 1932 vanhan kirkon paikalle. Tiilirakenteisen, julkisivuiltaan vaaleaksi rapatun kirkon suunnittelijana toimi rakennusmestari J. Karvonen (Pohjois-Pohjanmaan liitto, 2015). Uutta kirkkoa on ehditty korjata useaan otteeseen valmistumisen jälkeen: vuonna 1983 toteutettiin kirkon sisätilojen ja lattian peruskorjaus ja hankittiin uudet urut, ja vuonna 1998 uusittiin kirkon ulkopinta. (Raahen seurakunta)

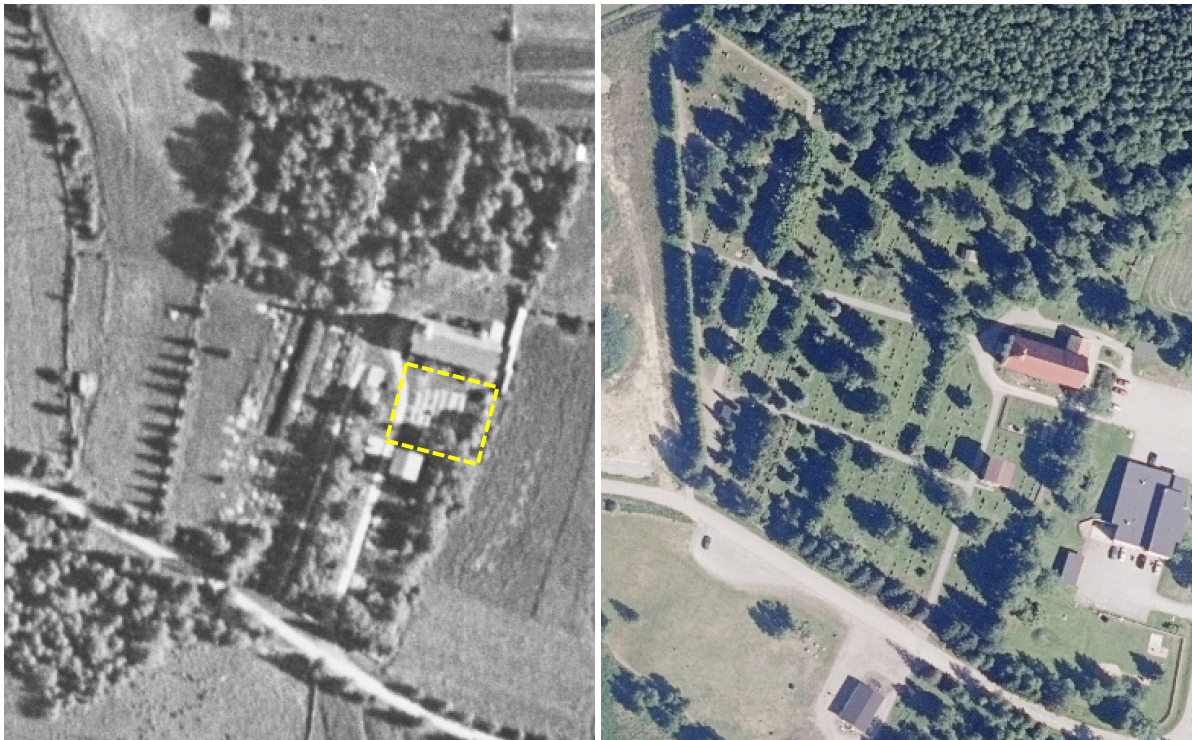
*Kuvat 30 ja 31: Saloisten kirkon hautausmaa vuosina 1948 ja 2024. Kirkon ja kellotapulin väliin perustettu sankarihautausmaa (keltainen raja) erottuu jo vuoden 1948 kuvassa. Myöhemmin hautausmaata on laajennettu lännen suuntaan. Lähde: Paikkatietoikkuna.*

Myös hautausmaa-alueeseen rakennuskantaan kohdistui muutoksia 1900-luvulla: ensin hautausmaalle valmistui 1930-luvulla ruumishuone. Myöhemmin toisen maailmansodan aikana hautausmaalla järjestettiin tilaa sankarihauta-alueelle. Sankarihaudat (67 kpl) sijaitsevat kirkon ja tapulin välissä. Niiden edustalla on kuvanveistäjä Ensio Seppäsen vuonna 1971 toteuttama sankarimuistomerkki ”Sotilaan rukous”, joka paljastettiin Saloisten uuden kirkon 40-vuotisjuhlassa 20.8.1972 (sankarihautausmaat.fi).

Hautausmaata on myös vuosien mittaan laajennettu lännen suuntaan.

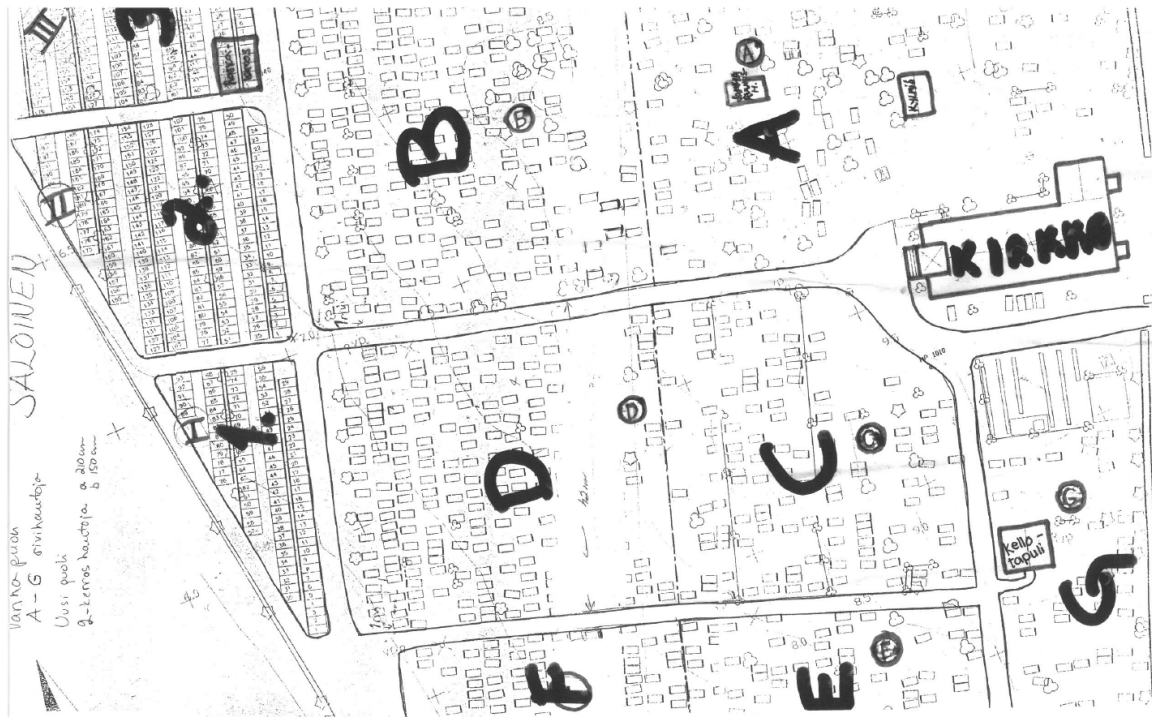
Kuva 32: Hautausmaan pohjapiirros. Vanhimmat osat hautausmaata on merkitty kirjaimin A-G. Kirkon eteläpuolella olevan alueen G pohjoisosa sekä alueen C koillisnurkka edustavat kaikista vanhinta, 1600-luvulta periytyvää osaa hautausmaasta. Hautausmaata laajennettiin ensin 1700-luvulla nykyiselle kellotapulille saakka ja 1800-luvulla tapulin etelä- ja lounaispuolelle (alueet G ja osa E:stä). 1800-luvun lopulla hautausmaata laajennettiin kirkon pohjoispuolelle (alue A). 1900-luvun laajennusalueita ovat alueet B, D ja F. Numerot 1-3 edustavat kaikista uusinta osaa hautausmaasta. Lähde: Raahen Seurakunta.
