# SALOISTEN SEURAKUNNAN HAUTAUSMAAN ASEMAKAAVA MAISEMAN JA RAKENNETUN KULTTUURIYMPÄRISTÖN SELVITYS

Raahen seurakunta

3.11.2025, tarkistettu 17.3.2026

P54893

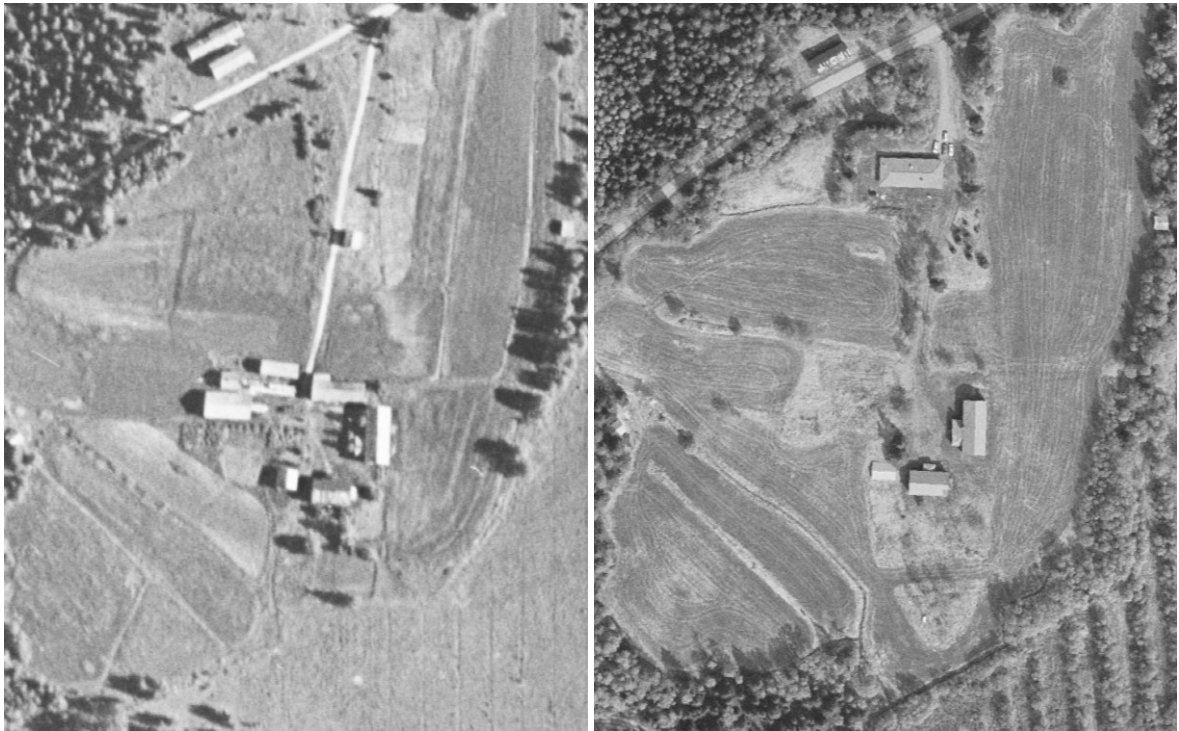
*Kuvat 33 ja 34: Ilmakuvat pappilan alueesta vuosilta 1948 ja 2003. Pappilan pihapiiristä on purettu pihan länsi- ja pohjoislaidoilla olleet talousrakennukset, samoin kuin pihatien varressa ollut aitta tai lato. Myös riihen takaa on purettu talousrakennus. Lähde: Paikkatietoikkuna.*

1900-luvun alussa Saloisten pappila toimi Raahen-Salon kirkkoherran virkatalona, ja pappilassa pidettiin eläimiä sekä viljeltiin maata. (Pappilan rakennushistoriaa) 1900-luvun mittaan pappilan maatalouteen liittynyttä rakennuskantaa on kuitenkin purettu maatalouden harjoittamisesta luopumisen myötä. Vielä vuoden 1948 ilmakuvassa pappilan pihapiirin luoteiskulmassa ja pohjoislaidalla näkyy useita talousrakennuksia.

Maatalouden harjoittaminen ja eläintenpito lopetettiin pappilassa todennäköisesti 1960-luvulla ja viimeistään uuden pappilarakennuksen myötä 1970-luvulla. Vuoden 1979

peruskartassa pappilan talousrakennuksista näkyy enää päärakennuksen vieressä ollut aitta, joka on purettu ilmakuvien perusteella vuoteen 2003 mennessä. Vuonna 1974 valmistui uusi pappila pihatien ja Kirkkoherrantien risteyksen tuntumaan. Aiempaa päärakennusta ja renkitupaa on käytetty tämän jälkeen mm. seurakunnan kokoontumistiloina 2000-luvulle asti.

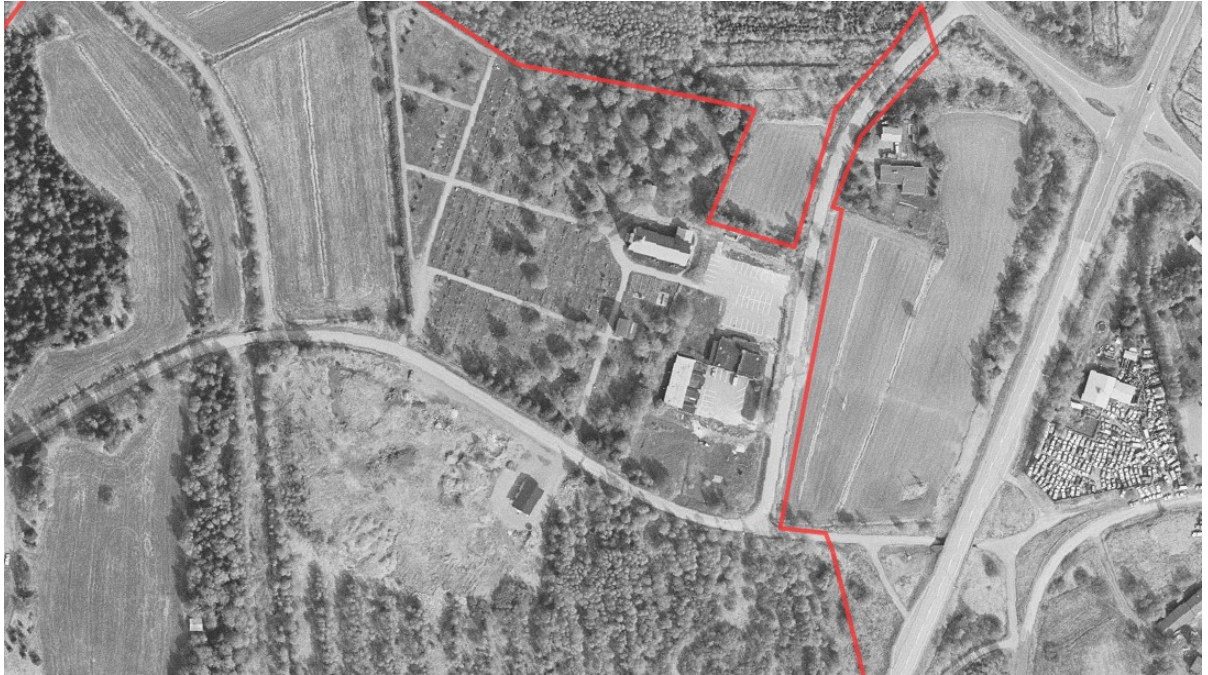
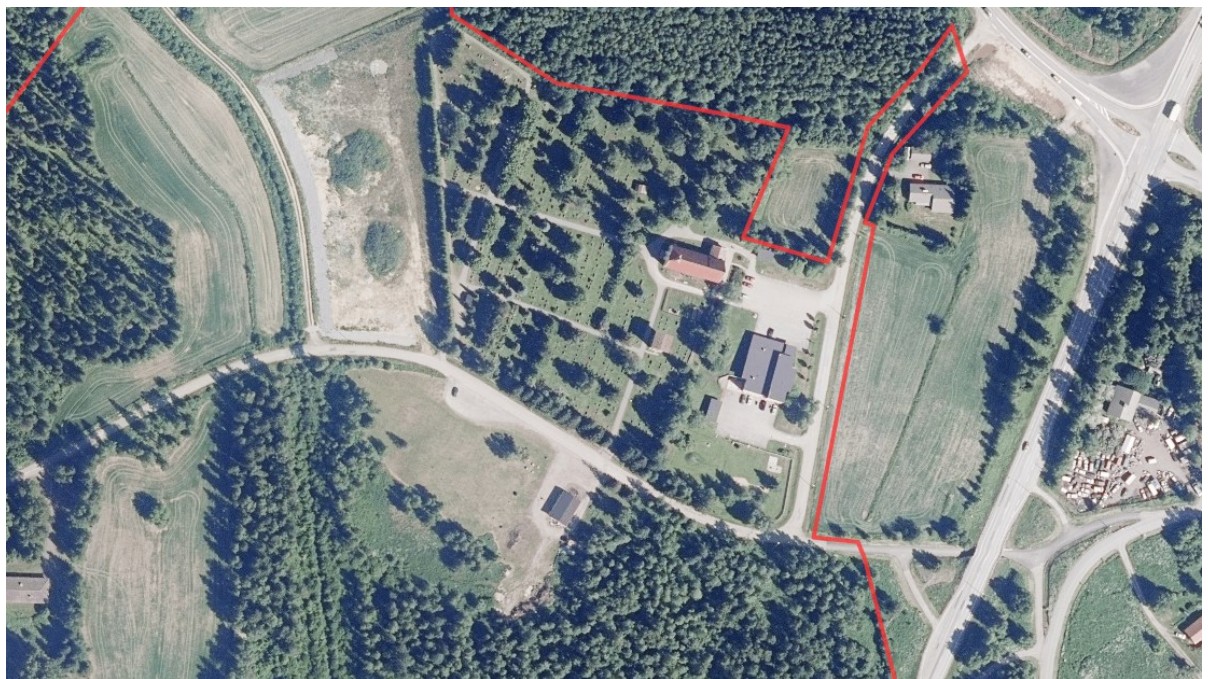
Kuvat 36 ja 37: Ilmakuvat vuosilta 2003 (yllä) ja 2025 (alla). Selvitysalueen raja (punainen viiva) kulkee Saloisten kirkonmäen pohjoispuolella. Vuonna 1968 kirkon kaakkoispuolelle rakennettiin seurakuntatalo, jota laajennettiin vuonna 2007. Kirkkoherrantien eteläpuolella sijaitseva huoltorakennus valmistui vuonna 2002. Seurakuntatalon pohjois- ja eteläpuolilla on pysäköintialueita, jotka ovat muuttaneet aiemmin varsin maaseutumaisen alueen luonnetta. Aiemmin kirkon eteläpuolelle sijainneet avoimet peltomaisemat ovat myös vaihtuneet talousmetsään. Oikeassa laidassa erottuu koillisesta lounaaseen kulkeva valtatie 8, jonka linjaus on säilynyt jokseenkin muuttumattomana vuodesta 1938. Lähde: Paikkatietoikkuna.

2000-luvulla Saloisten kirkon alue on muuttunut uudisrakentamisen seurauksena. Vanhempaa rakennuskantaa edustavat Pyhän Olavin kirkko (1932), kellotapuli (1786) sekä hautausmaan luuhuone (viimeistään 1800-luvun loppu) sekä ruumishuone (1930-luku). Kirkon kaakkoispuolelle valmistui vuonna 1968 seurakuntatalo, jota laajennettiin vuonna 2007. 2000-luvun alkupuolella rakennettiin myös Kirkkoherrantien eteläpuolelle huoltorakennus (2002).

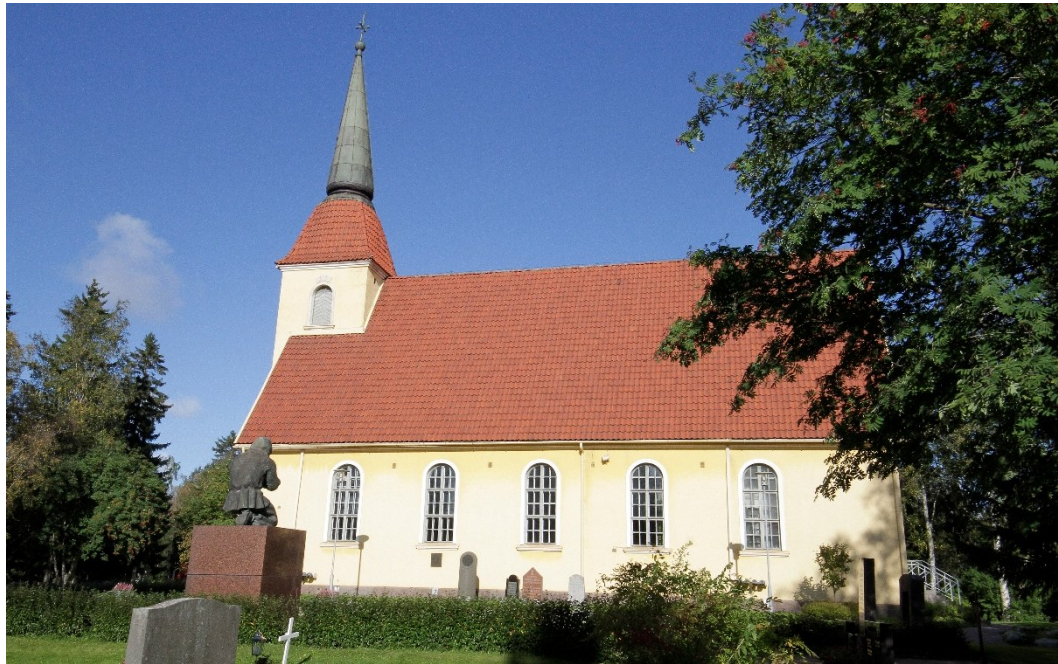
*Kuva 38: Kirkko kuvattuna etelästä. Kirkon edessä sijaitsee sankarimuistomerkki. Kuva: FCG 2025.*

Uusi, aiempaa suurempi pitkäkirkko rakennettiin vuonna 1932 vanhan kirkon paikalle. Tiilirakenteisen, julkisivuiltaan vaaleaksi rapatun kirkon suunnittelijana toimi rakennusmestari J. Karvonen (Pohjois-Pohjanmaan liitto, 2015). Uutta kirkkoa on ehditty korjata useaan otteeseen valmistumisen jälkeen: vuonna 1983 toteutettiin kirkon sisätilojen ja lattian peruskorjaus ja hankittiin uudet urut, ja vuonna 1998 uusittiin kirkon ulkopinta. (Raahen seurakunta)

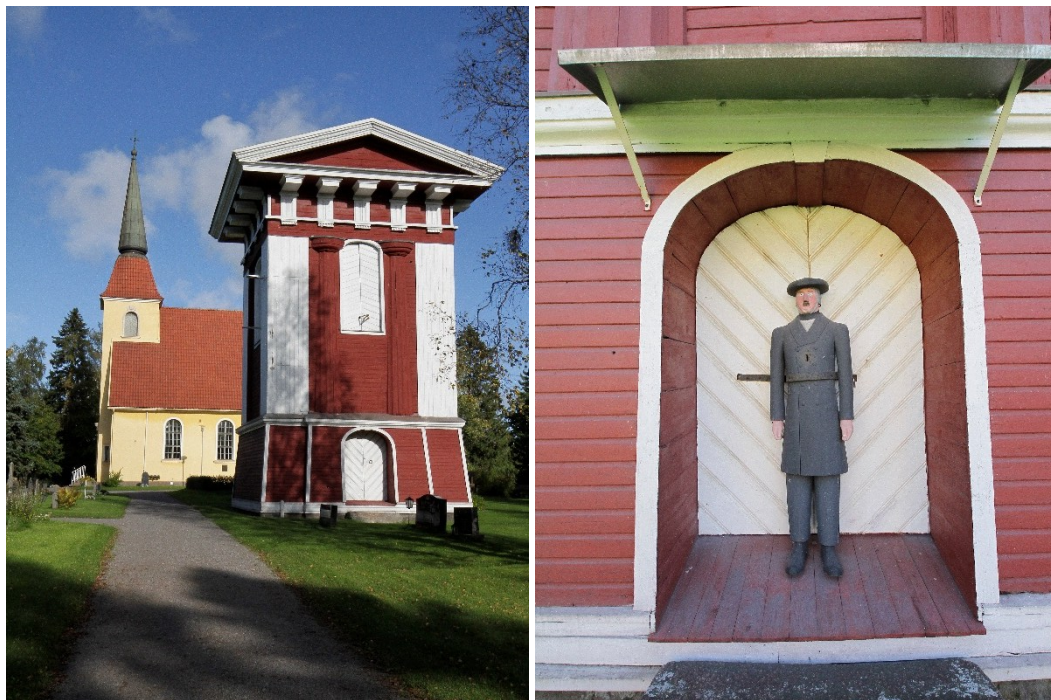
### **Kellotapuli (1786)**

*Kuvat 39 ja 40: Saloisten kellotapuli kuvattuna etelästä sekä idän puoleiselle ovelle sijoitettu vaivaisukko. Kuvat: FCG 2025.*

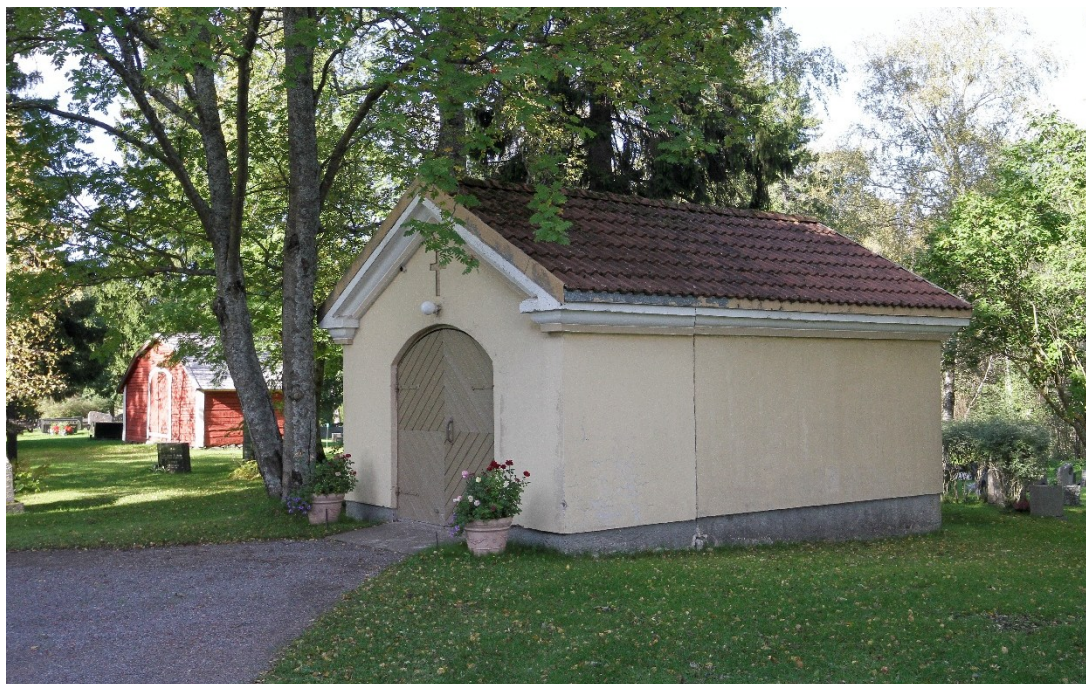
## Ruumishuone

*Kuva 41: Vaaleaksi rapattu ruumishuone on rakennettu 1930-luvulla samaan tyyliin kuin itse kirkkokin. Kuva: FCG 2025.*

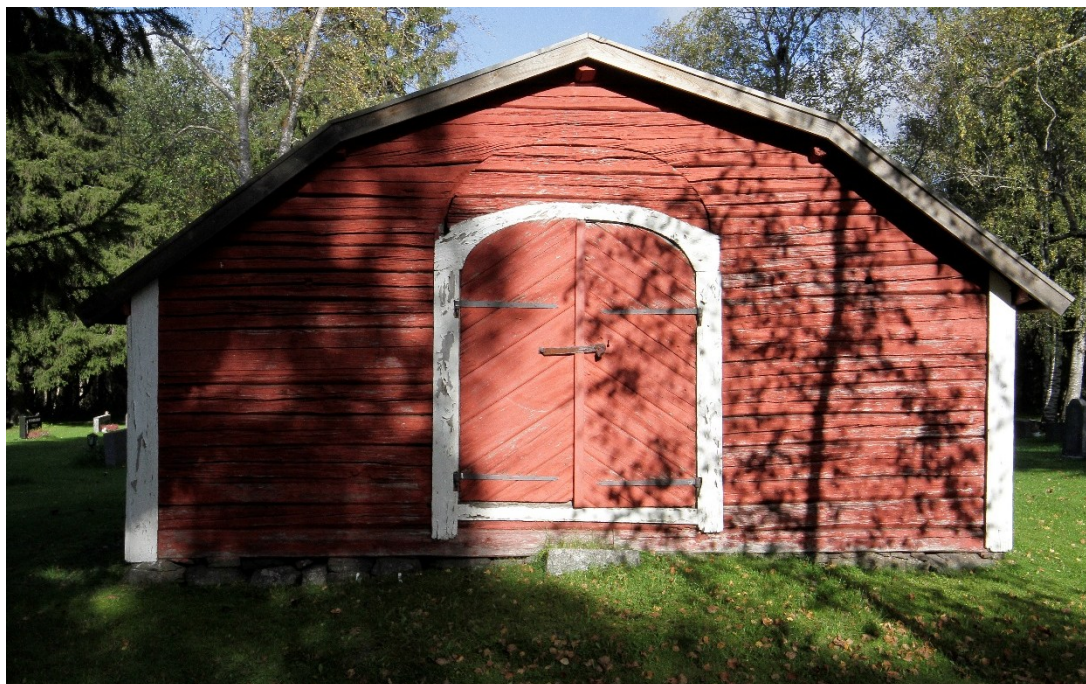
*Kuva 42: Luuhuone on rakennettu viimeistään 1800-luvun loppupuolella. Kuva: FCG 2025.*

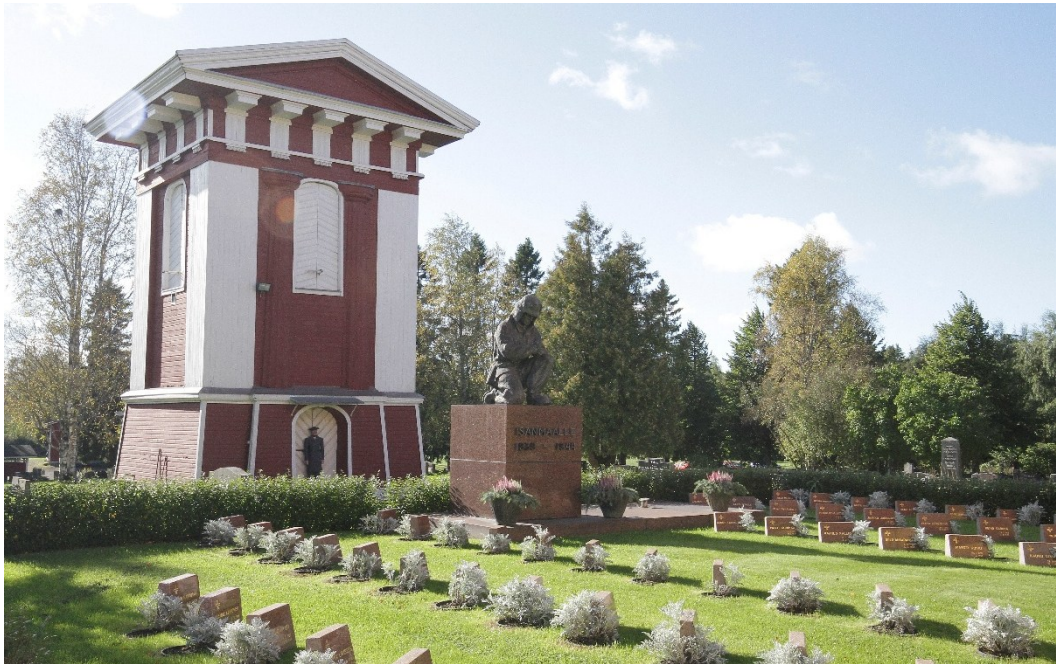
*Kuva 43: Kellotapulinen edustalla sijaitseva sankarivainajien hautausmaa ja Ensio Seppäsen suunnittelema muistomerkki "Sotilaan rukous". Kuva: FCG 2025.*

Myös hautausmaa-alueeseen rakennuskantaan kohdistui muutoksia 1900-luvulla: ensin hautausmaalle valmistui 1930-luvulla ruumishuone. Myöhemmin toisen maailmansodan aikana hautausmaalla järjestettiin tilaa sankarihauta-alueelle. Sankarihaudat (67 kpl) sijaitsevat kirkon ja tapulin välissä. Niiden edustalla on kuvanveistäjä Ensio Seppäsen vuonna 1971 toteuttama sankarimuistomerkki ”Sotilaan rukous”, joka paljastettiin Saloisten uuden kirkon 40-vuotisjuhlassa 20.8.1972 (sankarihautausmaat.fi).

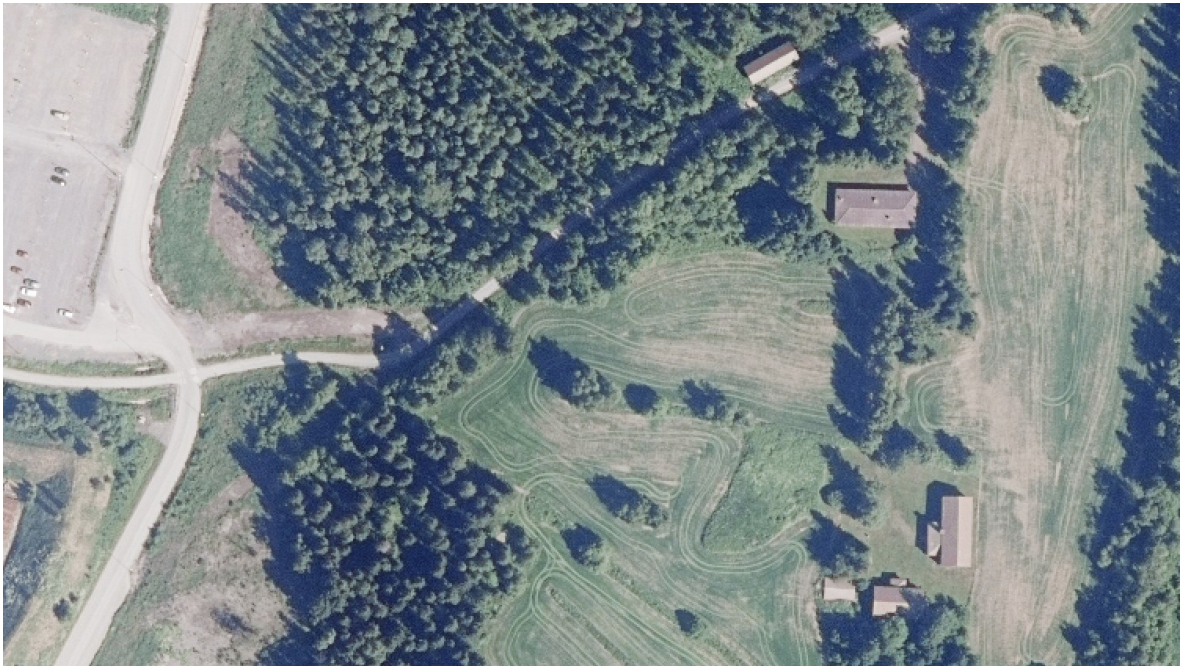
*Kuva 46: Ilmakuva Saloisten pappilasta vuodelta 2024. Pappila käsittää enää muutamia rakennuksia: alinna oikealla kuvassa renkitupa ja sitä pienempi kellari, sitten vanha pappilan päärakennus, uudempi 1970-luvun rakennus ja ylinnä vanha riihi. SSAB:n terästehtaan pysäköintialuetta erottuu kuvan vasemmassa laidassa. Kuva: FCG 2025.*

Nykyinen Saloisten pappilan rakennuskanta käsittää päärakennuksen, renkituvan, kellarin, riihen ja uuden pappilan. Lisäksi pelloilla on pari vanhaa latoa. Rakennukset ovat pääosin 1700- ja 1800-luvulta. 2000-luvulla pappilan rakennukset eivät ole enää olleet vakituksessa käytössä, mutta niitä ja pappilan pihapiiriä on käytetty satunnaisesti erilaisten tapahtumien järjestämiseen. Vuonna 2015 pappilan rakennuksille tehtiin ilkivaltaa, minkä takia mm. ikkunoita jouduttiin korjaamaan. Ilkivallan estämiseksi ikkunat on nykyisin peitetty rakennuslevyin.

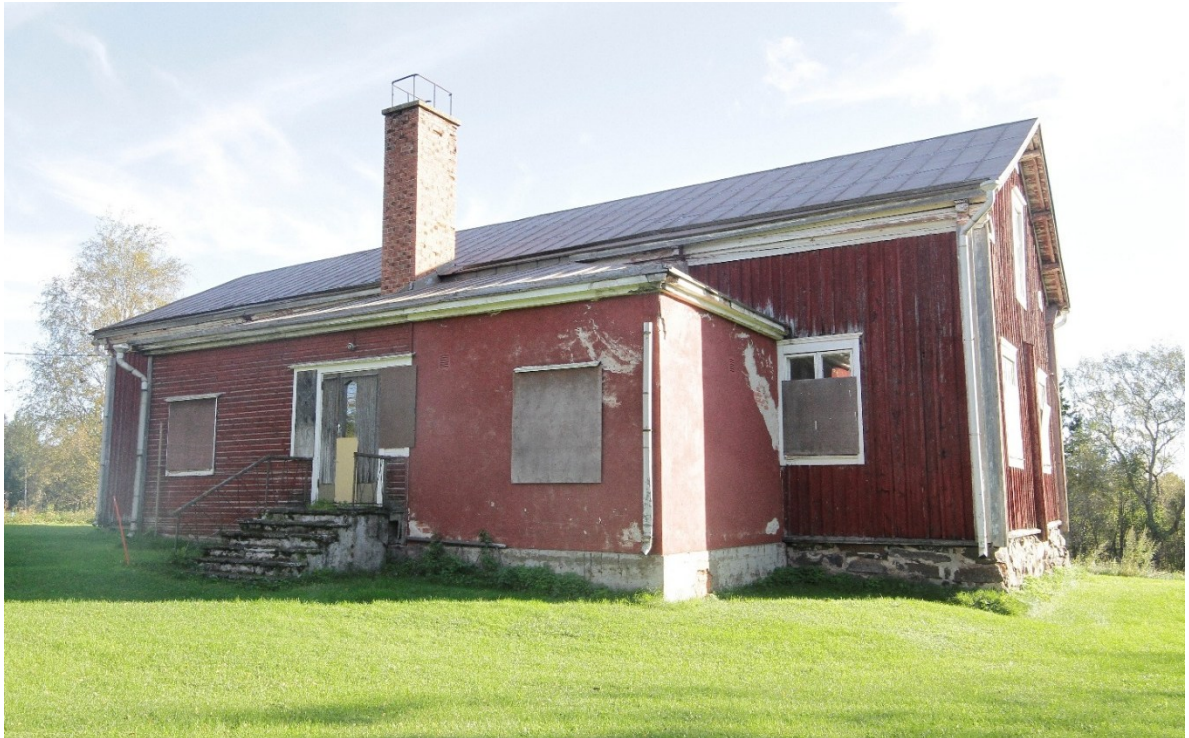
*Kuva 47: Saloisten pappilan päärakennus kuvattuna lounaasta. Umpikuistin suuri tiilipiippu on rakennettu jälkikäteen. Kuva: FCG 2025.*

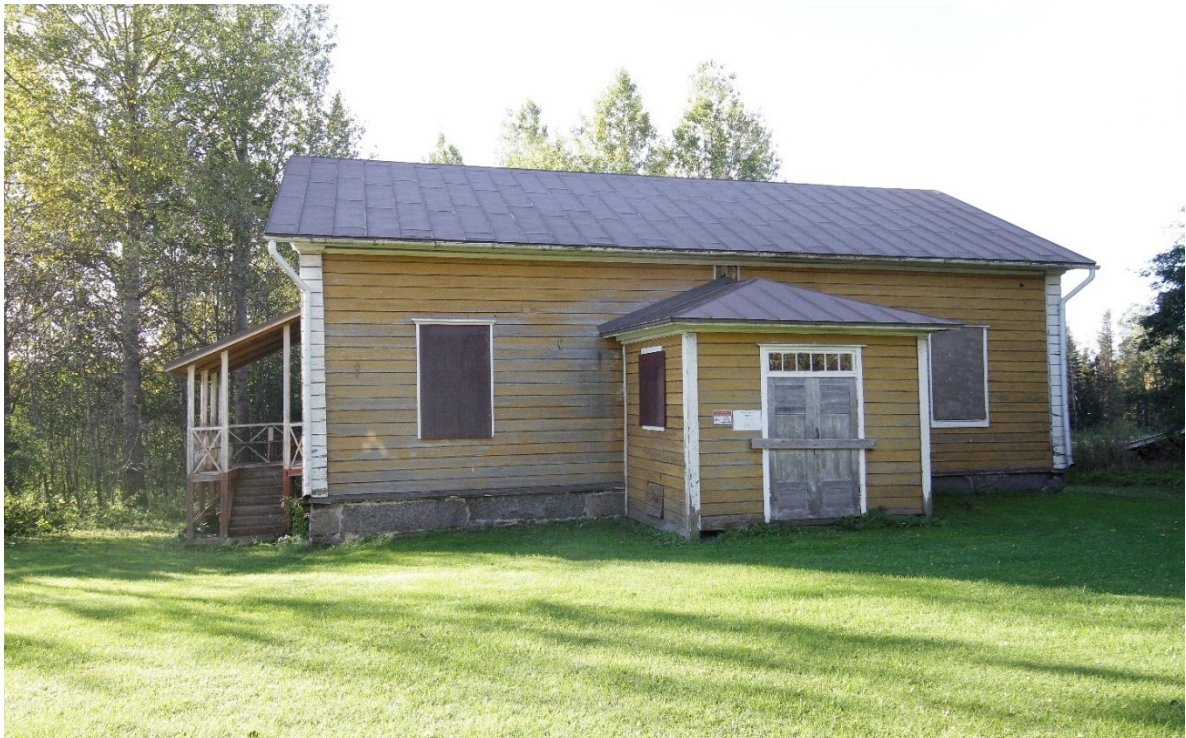
*Kuva 48: Renkitupa kuvattuna pohjoisesta. Kuvat: FCG 2025.*

Vanhin pappilan nykyisistä rakennuksista on keltaiseksi maalattu renkitupa, joka lienee pystytetty noin 1760 tai 1799. Renkituvan ajoitus perustuu Thomas Stenbackin asemapiirustukseen vuodelta 1758, jossa rakennusta ei vielä ole, mutta jossa sille on jo varattu paikka miespihan etelälaidalla. Paikka on sama, jossa renkitupa eli alun perin kaupunginrakennuksena tunnettu rakennus nykyisin sijaitsee. (Pappilan rakennushistoriaa). Nykyisen empire-tyylisen ulkoasunsa rakennus on saanut 1800-luvulla.

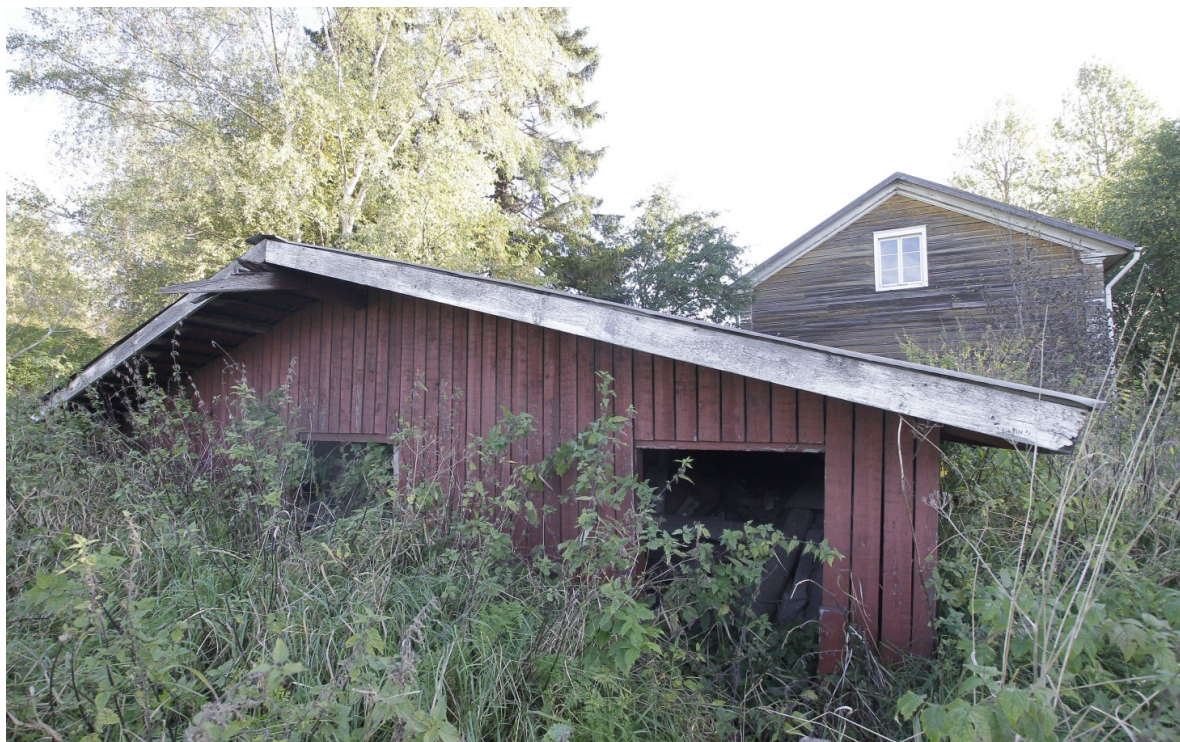
*Kuva 49: Kellari kuvattuna lännestä päin. Taustalla näkyy renkitupa. Kuvat: FCG 2025.*

Myös osa alkujaan kiviholvatun kellarin rakenteista on mahdollisesti peräisin 1700-luvulta tai varhaisemmalta ajalta.

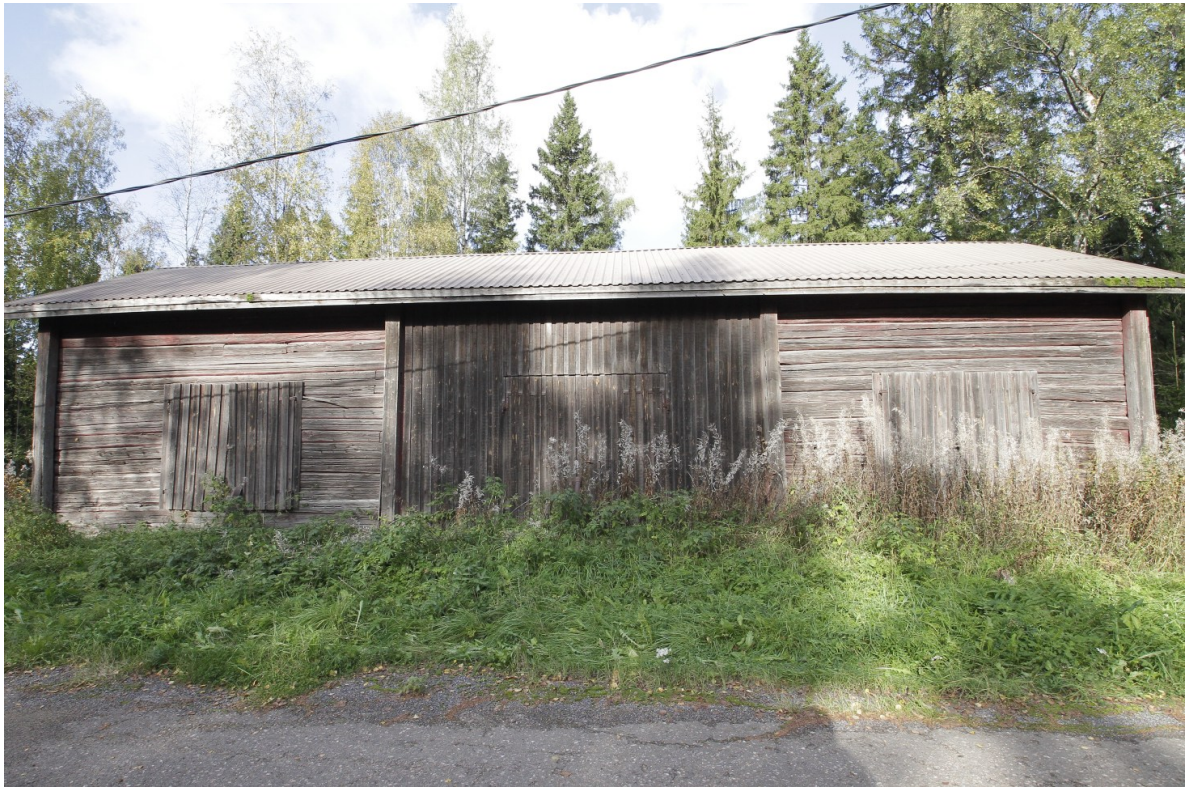
*Kuva 50: Pappilan riihi kuvattuna pohjoisesta. Etualalla näkyy Kirkkoherrantietä, jonka varrella riihi sijaitsee. Kuvat: FCG 2025.*

Kirkkoherrantien pohjoispuolelle sijaitseva riihi on viimeistään 1800-luvulta. Riihi sijaitsee pappilaan kääntyvän kujan tienoilla, risteyksen toisella puolen. Riihi on kuitenkin hyvin samankaltainen kuin 1758 piirroksen riihi ja sijaitsee liki samoilla sijoilla, joten sen ajoitukseen liittyy epävarmuutta. Riihen takaseinän hirsissä näkyy siirtomerkkejä.

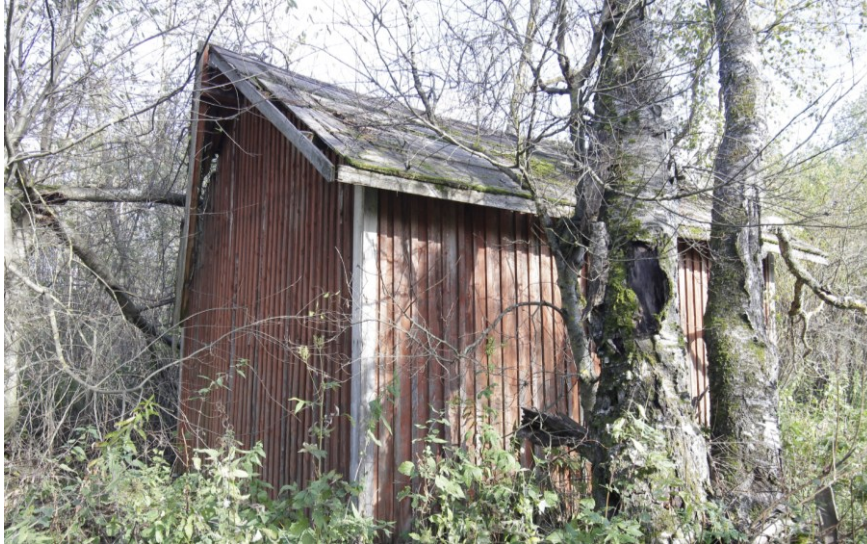
*Kuva 53: Varastorakennus kuvattuna lounaasta. Kuva: FCG 2025.*

Pappilan peltoaukean itäpuolella valtaojan varressa ollut peltoalue on kasvanut umpeen 1900-luvun jälkipuoliskon aikana. Pajukon keskellä on entinen varastorakennus, joka rakennustapansa perusteella 1900-luvun puolivälistä.

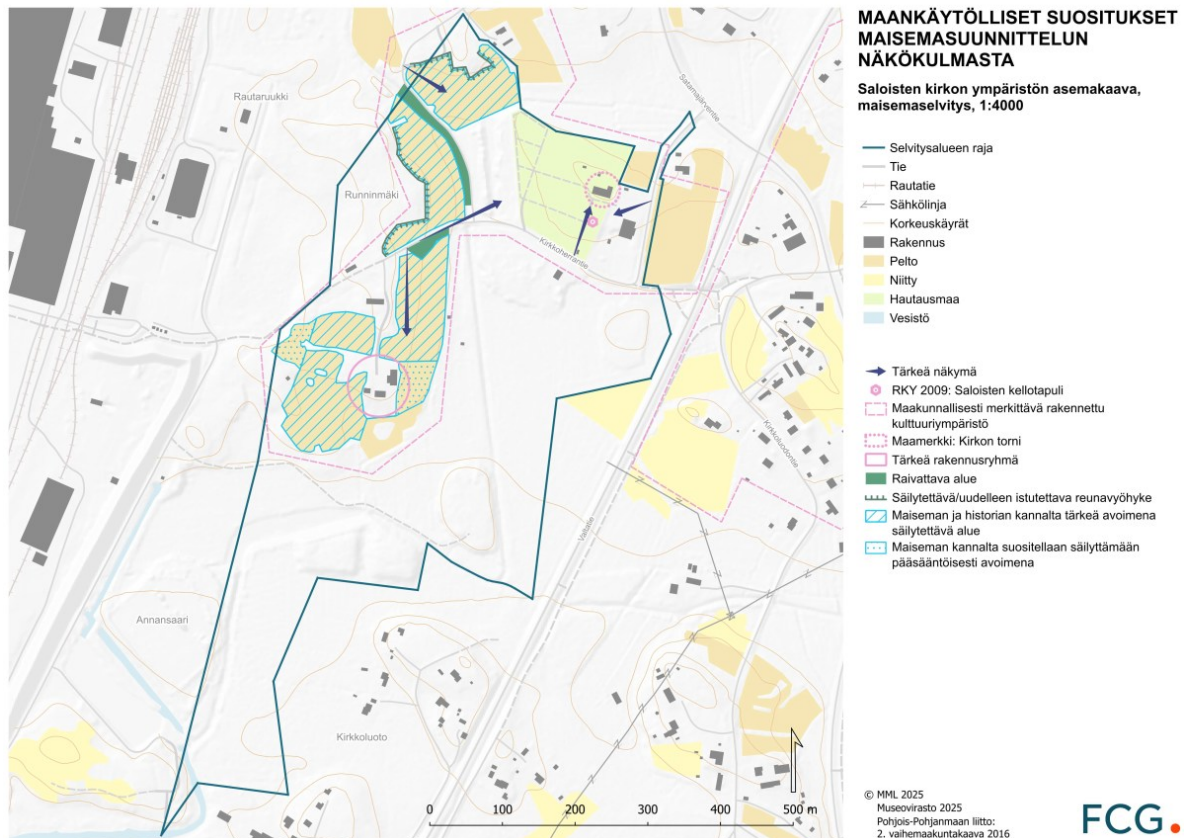
Kuva 55: Kartta maankäytöllisistä suosituksista maisemasuunnittelun näkökulmasta.

Pappilan vanhimmat pellot tulisi säilyttää avoimina, ei välttämättä viljeltyinä, mutta avotilana esimerkiksi niittyinä, laitumina, kukkivina peltoina tai jopa pelinurmuna, jotta alueen maiseman tilallinen rakenne säilyisi. Osa nykyistä pelloista on uudempia. Nämäkin suositellaan säilyttämään pääsääntöisesti avoimena. Ojien varret ovat voimakkaasti pensoittuneet ja kulkureiteiltä näköyhteys tiheään pensaston takana olevaan peltoon katkeaa paikoin kokonaan. Pajukot ja muut tiheet pensastot tulisi pitää raivaamalla kurissa, jotta maiseman tilallinen rakenne hahmottuisi paremmin ja näköyhteys pelloille säilyisi. Sekä maisemakuva ja maiseman arvot -kartalle että suosituskartalle on merkitty tärkeät
